Schlussbericht der Eidgenössischen Flugunfall-Untersuchungskommission

des Helikopters AS-350B1 "Ecureuil", HB-XTE
vom 17. Juni 1992
Flumserberge/SG

Schlussbericht

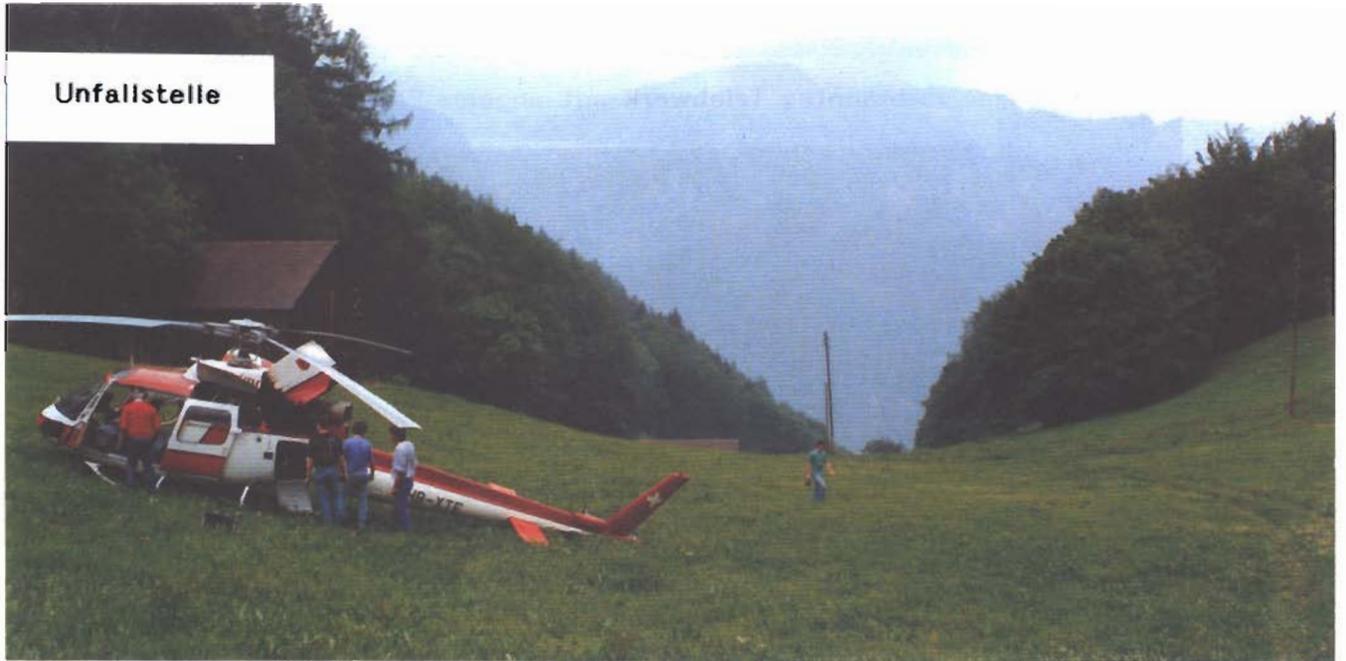
Unfallstelle

Am 17. Juni 1992 kurz nach 0900 Uhr startete der Pilot mit einer Passagierin an Bord des Helikopters AS-350B1 "Ecureuil", HB-XTE, in Klosters/GR zu einem privaten Flug nach Mollis/GL. Die Startvorbereitungen und die ersten Flugminuten verliefen problemlos. Kurz nach Sargans, in einer Höhe von ca. 5'500 ft, leuchtete die Warnlampe "ENG CHIP" auf. Der Pilot überwachte anhand seiner Triebwerkanzeigeinstrumente den Oeldruck und die Temperatur. Beide Instrumente zeigten normale Betriebswerte an. Als der Pilot am Ueberlegen war, ob er nach Mollis weiterfliegen oder eine Zwischenlandung ausführen sollte, ertönte ein dumpfer Knall mit gleichzeitigem Gieren des Helikopters um die Hochachse. Der Pilot dachte sofort an eine Triebwerkstörung und leitete eine Autorotation ein. Er stellte das Triebwerk mit dem Gashebel ab, reduzierte die Vorwärtsgeschwindigkeit auf ca. 60 kt und hielt Ausschau nach einem geeigneten Notlandeplatz. Während der Autorotation nahmen beide Insassen Rauchgeruch in der Helikopterkabine wahr, obwohl die Warnlampe "FIRE" nicht aufleuchtete. Im Endanflug zur Notlandung stellte der Pilot fest, dass ein Kabel seinen Anflugweg kreuzte. Danach zog der Pilot den Brandhahn; dadurch wurde die Kraftstoffleitung vom Kraftstofftank zum Triebwerk geschlossen. Beim Reduzieren der Vorwärtsgeschwindigkeit und der Sinkflugrate (flare), berührte der Heckrotor das Kabel, beschädigte dieses, was zu einer Notlandung mit Beschädigung des Helikopters führte (Beilage 1).

- Masse und Schwerpunkt lagen innerhalb der zulässigen Grenzen.
- Beim Kabel (Luftfahrthindernis) handelte es sich um eine 3x380V-Stromleitung, bestehend aus vier Drähten. Ein Draht wurde heruntergerissen. Die Kabel verlaufen bergwärts in der gleichen Richtung wie die Endanflugrichtung des Helikopters. Beim letzten Masten - dieser sieht einer Telefonstange ähnlich - führen die Drähte rechtwinklig nach rechts zu einem nahe gelegenen Stall und nach links zu einem vom Wald abgedeckten weiteren Strommasten. Beim Endanflug konnte der Pilot diesen Masten nicht sehen.

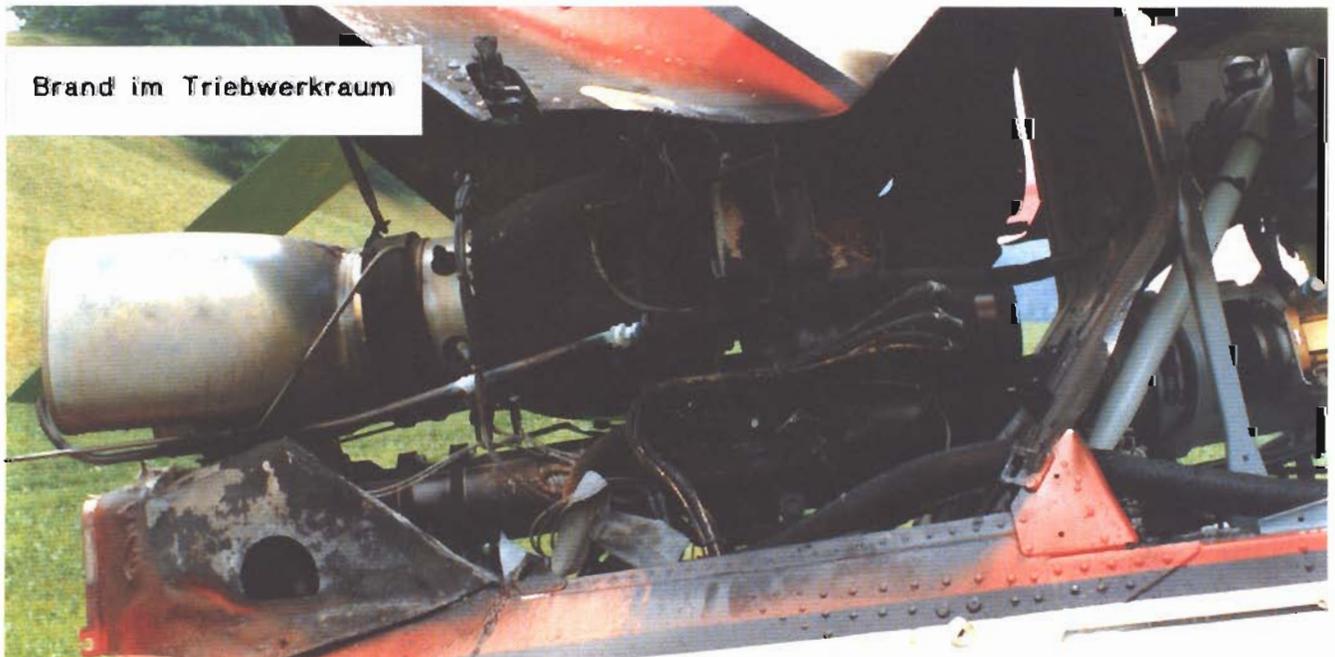
- Die Oelentlüftungsleitung am hinteren Triebwerkklager war abgebrochen (Beilage 3).
- Oeldämpfe vom hinteren Triebwerkklager entwichen in den Triebwerksraum.
- Das Feuer breitete sich nur im Triebwerksraum aus. Es entstand kein offenes Feuer.

Der Nährstoff des Brandes stammte von Oeldämpfen, welche durch die abgebrochene Oelentlüftungsleitung am hinteren Triebwerkklager ins Freie gelangen konnten und sich an den Heissteilen am Triebwerk entzündeten. Die Oelentlüftungsleitung brach ab, weil zuerst das hintere Triebwerkklager zerstört wurde, was zu einer Unwucht im Triebwerk führte, die ihrerseits die Risse beim Stator und den Oelleitungsbruch auslöste. Der Brand entstand wahrscheinlich erst in der Endphase des Fluges und breitete sich nur im Triebwerkraum aus.

Brand im Triebwerksraum

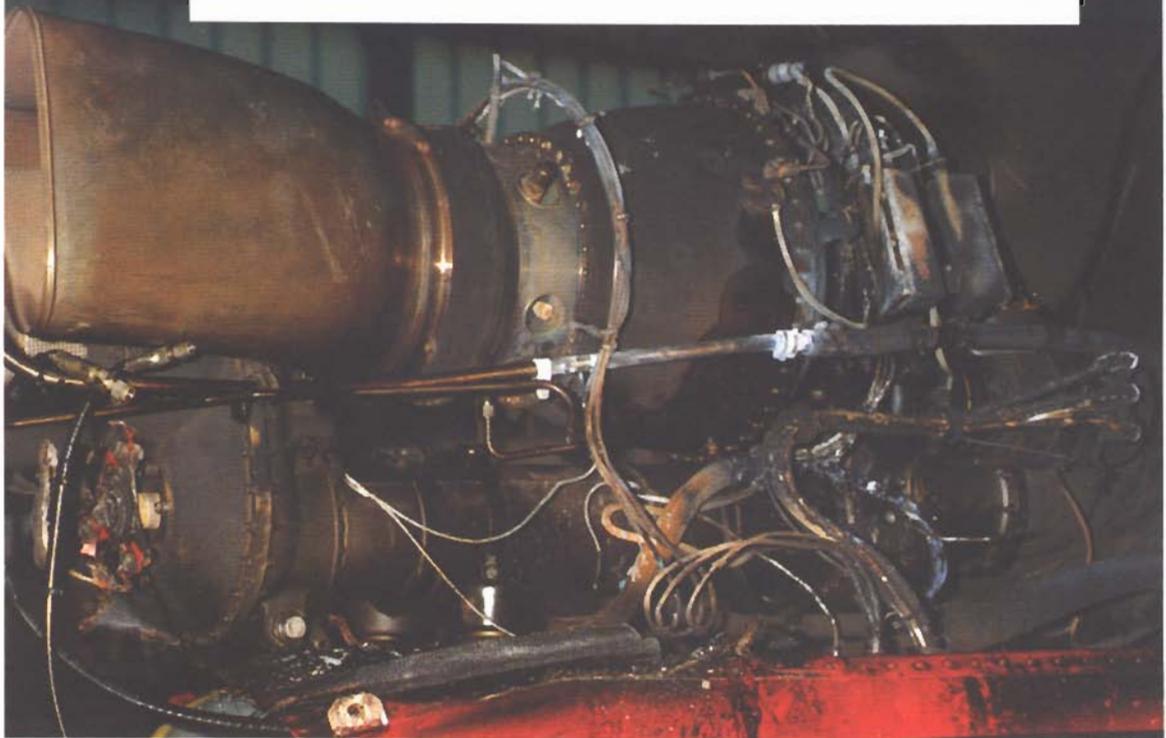
Bei der abgebrochenen Lageroelentlüftungsleitung (Beilage 3) konnten beim Stator an der Triebwerkaussenseite Risse festgestellt werden. Aus diesem Grunde wurde das Triebwerk beim Triebwerkhersteller zerlegt und untersucht. Es wurde folgendes festgestellt (Beilage 4):

- Das hintere Triebwerkklager war zerstört. Die Zerstörung trat infolge ungenügender Lagerschmierung ein.
- Die Oelzuleitungsbohrung in der äusseren Lagerschale war verkocht und verhinderte die Oelzufuhr zum Lager.

- Laut Turboméca ist die Verwendung des Schmiermittels Aeroshell 500 nicht zugelassen.
- Laut Turboméca wird als Grund für die Lagerverkockung und die ungenügende Lagerschmierung bzw. den daraus entstandenen Lagerschaden die Verwendung des nicht zugelassenen Schmiermittels angegeben.

verbranntes Triebwerk mit abgebr. Entlüftungsleitung
