Schlussbericht der Eidgenössischen Flugunfall-Untersuchungskommission

des Helikopters Bell 206B Jet Ranger III, HB-XZA

vom 2. September 1992 in Lyss/BE

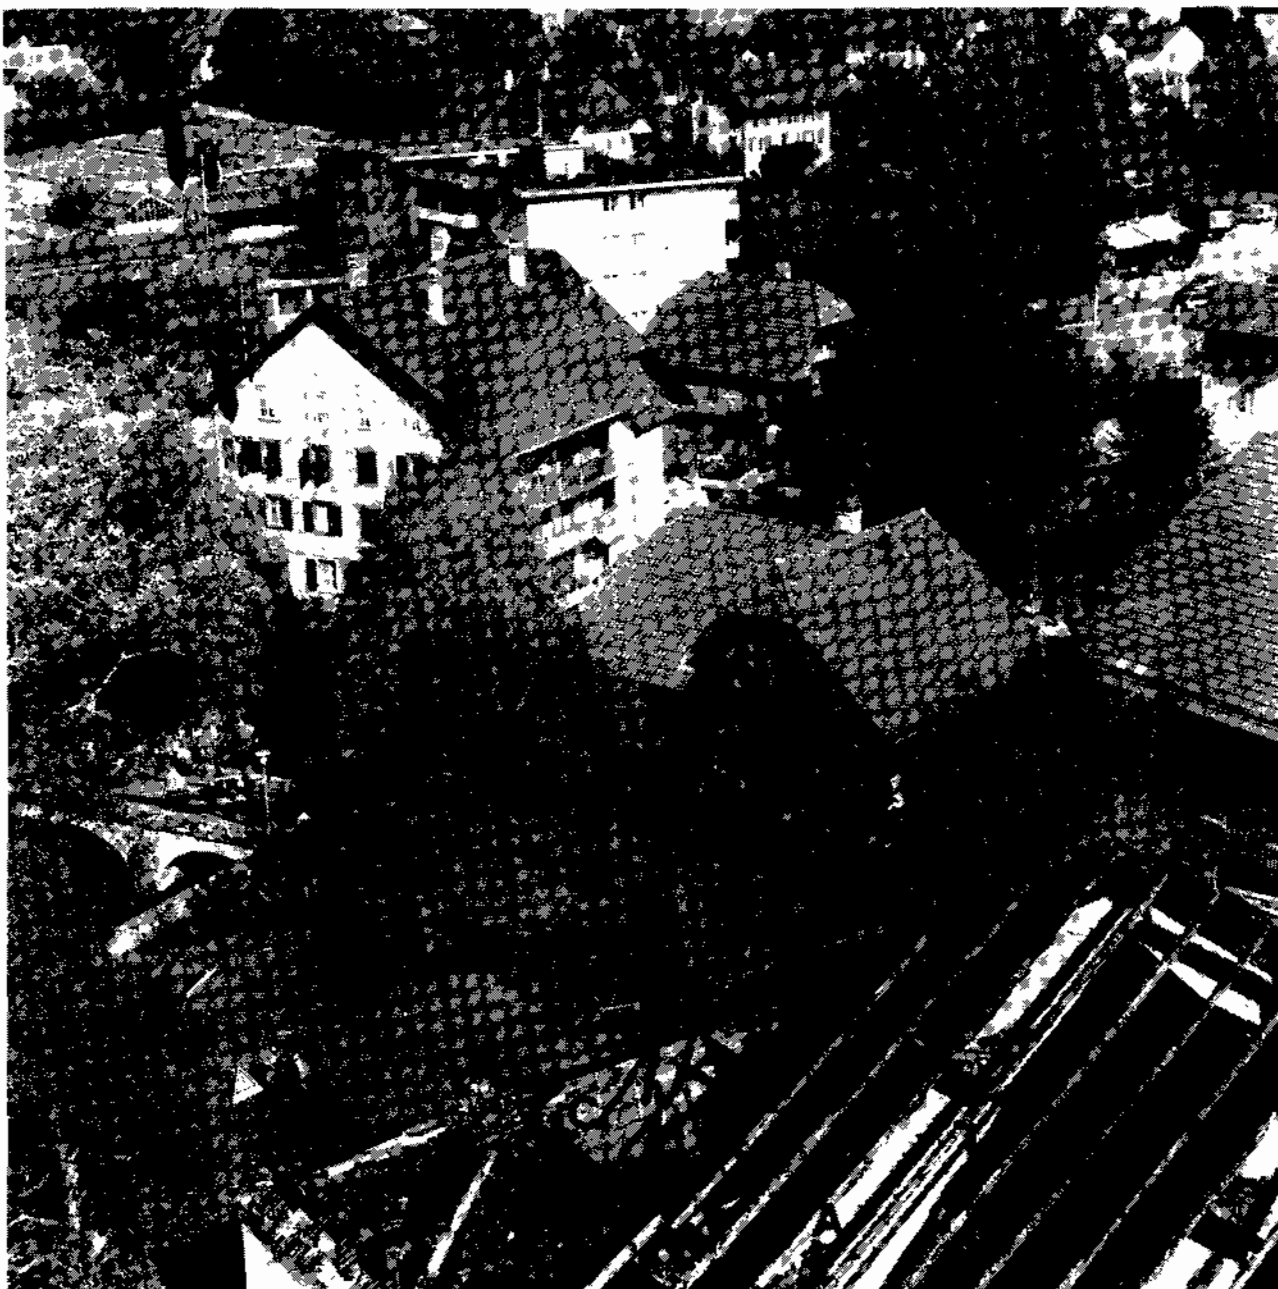
Ein Hauptrotorblatt schlug in die NE-Seite der Kirchenmauer. Teile des Hauptrotors lagen auf dem Kirchenplatz. Die gesamte Hauptstruktur mit Ausnahme des Heckauslegers steckten in der Holzkonstruktion des Dachaufbaus. Der Grossteil des Heckauslegers war als ganzes vorhanden.

- A = Kirche
- B = Geringe Beschädigung des Wohnhauses
- C = Endlage Helikopter
-
