Schlussbericht der Eidgenössischen Flugunfall-Untersuchungskommission

des Flugzeuges Piper Cherokee Warrior, PH-ANU

vom 23. Mai 1993

auf dem Oberen Theodulgletscher/VS

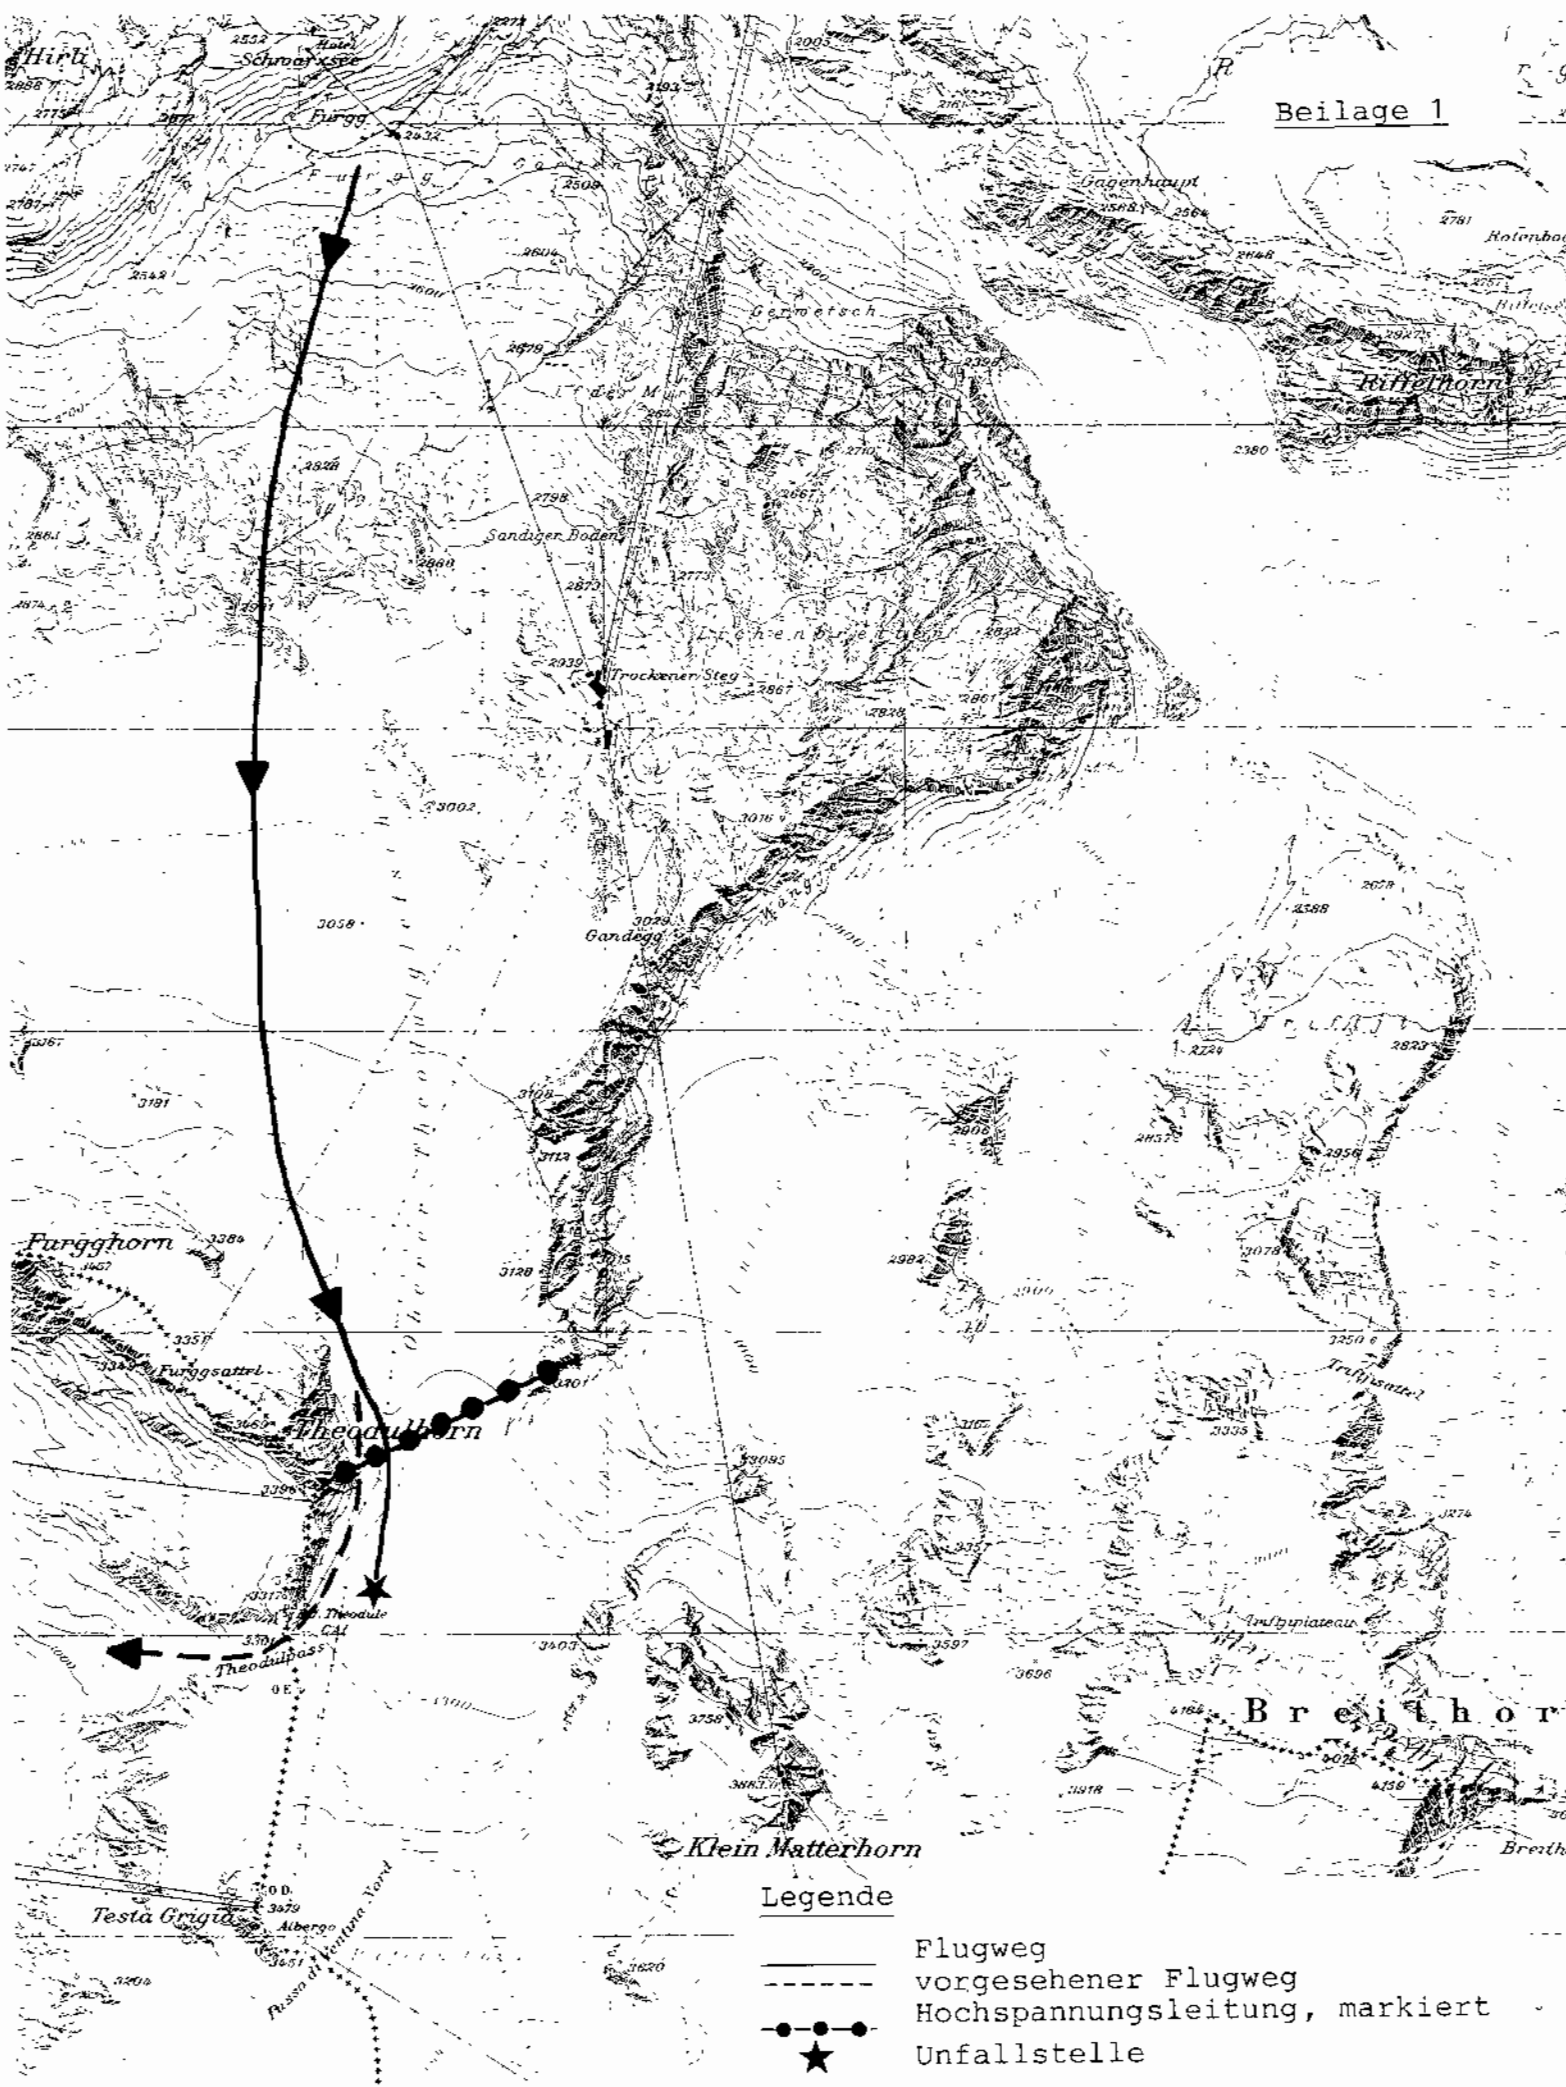
➔ Hochspannungsleitung
