Schlussbericht der Eidgenössischen Flugunfall-Untersuchungskommission

des Flugzeuges Robin HR100/210D, D-EDWG

vom 5. Juni 1993

Fluss Aare, Gemeinde Muri/BE

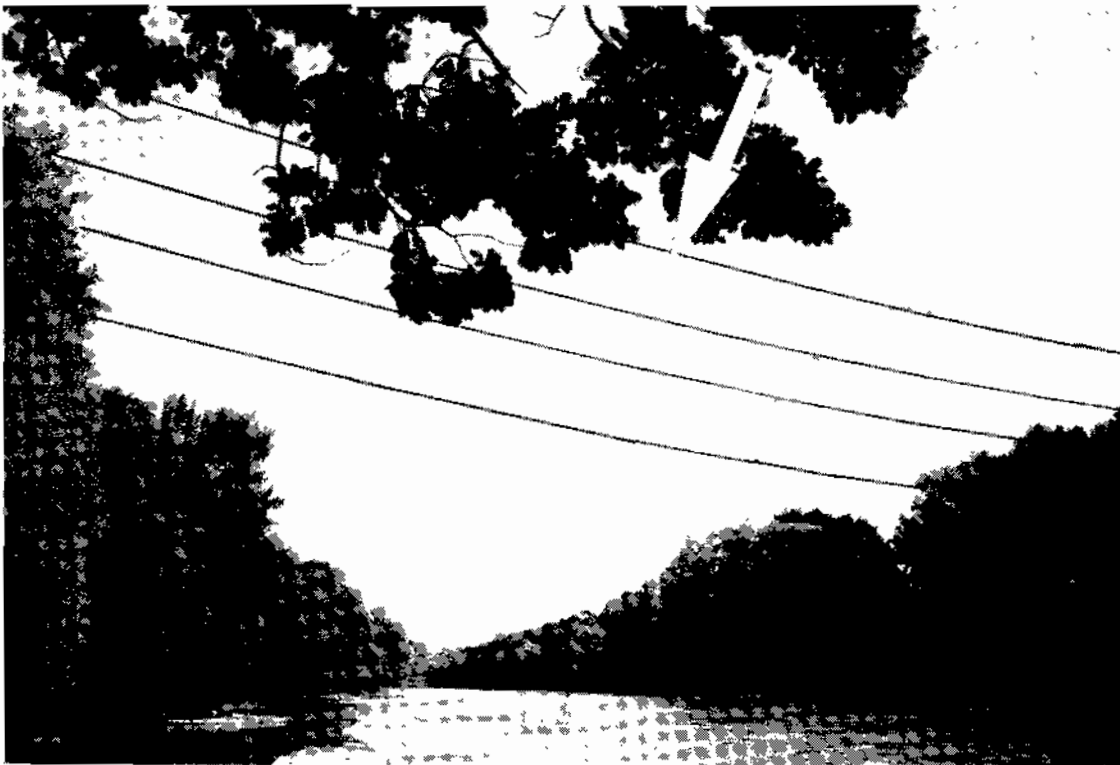
Blick vom nördlichen Aareufer

Zeugen stellten fest, wie das Flugzeug ohne Motorenleistung vom sogenannten Mettlenquartier in Muri herkommend gegen die Aare flog und mit der erwähnten Leitung kollidierte. Das Flugzeug bäumte sich steil auf, wobei in diesem Augenblick der Motor aufheulte. Es geriet in Rückenlage und tauchte so ins Wasser ein.

→ = Elektrische Leitung (Kollisionspunkt)
