# **Schlussbericht der Eidgenössischen Flugunfall-Untersuchungskommission**

des Flugzeuges Piper PA-28-161, HB-PGG

vom 18. Juni 1993

auf dem Obersee bei Lachen/SZ

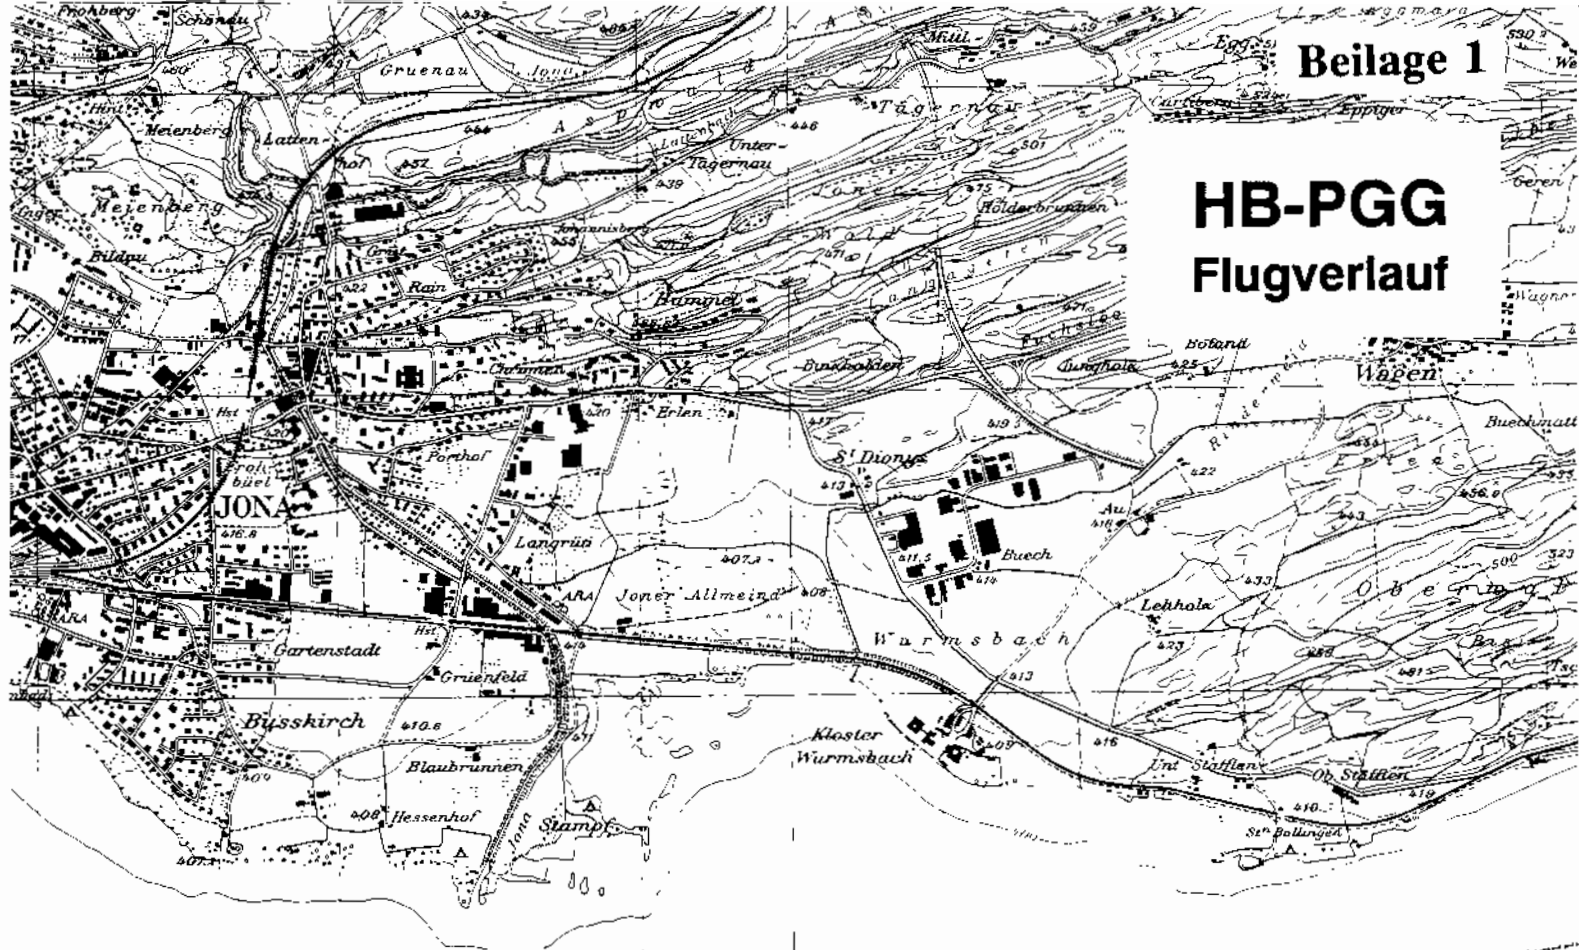
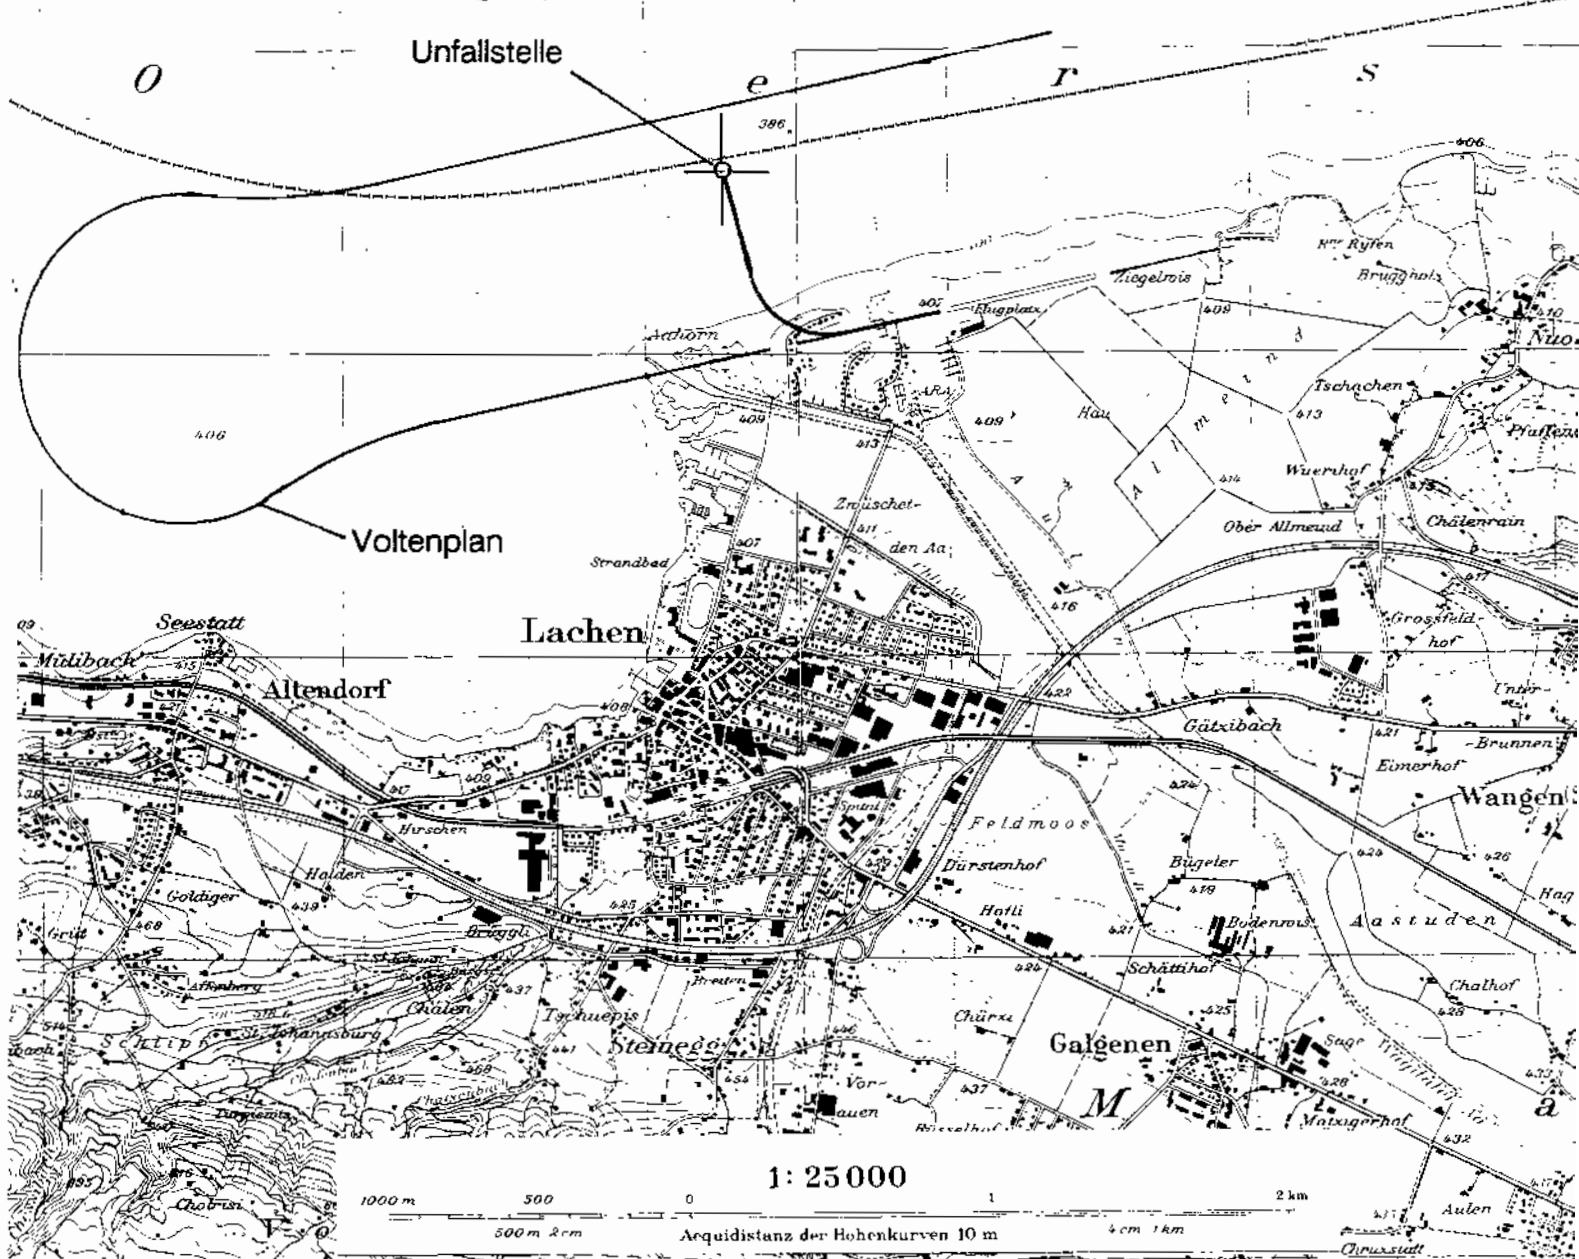
# HB-PGG Flugverlauf

Rund eine halbe Stunde nach der Landung in Wangen-Lachen erschien der Passagier, mit dem ein Rundflug vereinbart worden war. Der Passagier verstaute die Reiseeffekten des Piloten in seinem Wagen, während der Pilot das Flugzeug vorbereitete. Der Pilot rollte zum Anfang der Piste 26 und führte die üblichen Kontrollen durch. Nachdem er Vollgas gegeben hatte, löste er die Bremsen. Der Motor erbrachte, nach Feststellung des Piloten, die ordnungsgemässe Leistung. Nach dem Abheben, in ca. 15 - 20 m/G, fiel die Leistung ab und der Motor begann zu "stottern". Ein Fluglehrer, welcher das Flugzeug zufällig beobachtete, berichtete von einem normalen Startvorgang, schätzte aber, aufgrund des Tones, eine eher tiefe Drehzahl des Motors. Nach dem Ueberfliegen des an die Piste anschliessenden Hafens beobachtete der Fluglehrer eine "leichte schwarze Rauchfahne". Er gab dem Piloten über Funk noch Sicherheitsanweisungen.

In dieser Lage kontrollierte der Pilot mehrmals Gemischhebel, Benzinpumpe und Vergaservorwärmung. Mit dem Gas "hebelte" er in den vordersten 2 cm der Vollgasstellung. Nach ca. 15 Sek. erbrachte der Motor kurzzeitig wieder erhöhte Leistung. Hier entschloss sich der Pilot mit einer Rechtsdrehung über dem Obersee zum Flugplatz zurückzukehren. Eine andere Möglichkeit, z.B. eine Notlandung, sah er im Moment nicht. Der Pilot meldete "mayday". Die Leistung fiel dann vollständig zusammen. Er steuerte noch auf ein Boot zu und führte etwa 900 m nordwestlich des Flugplatzes eine Notwasserung durch. Das Flugzeug überschlug sich und begann zu sinken. Nachdem sich die Kabine mit Wasser gefüllt hatte, stiessen die Insassen die Türe auf und tauchten nacheinander aus dem Flugzeug. An der Oberfläche wurden sie von Booten aufgenommen.

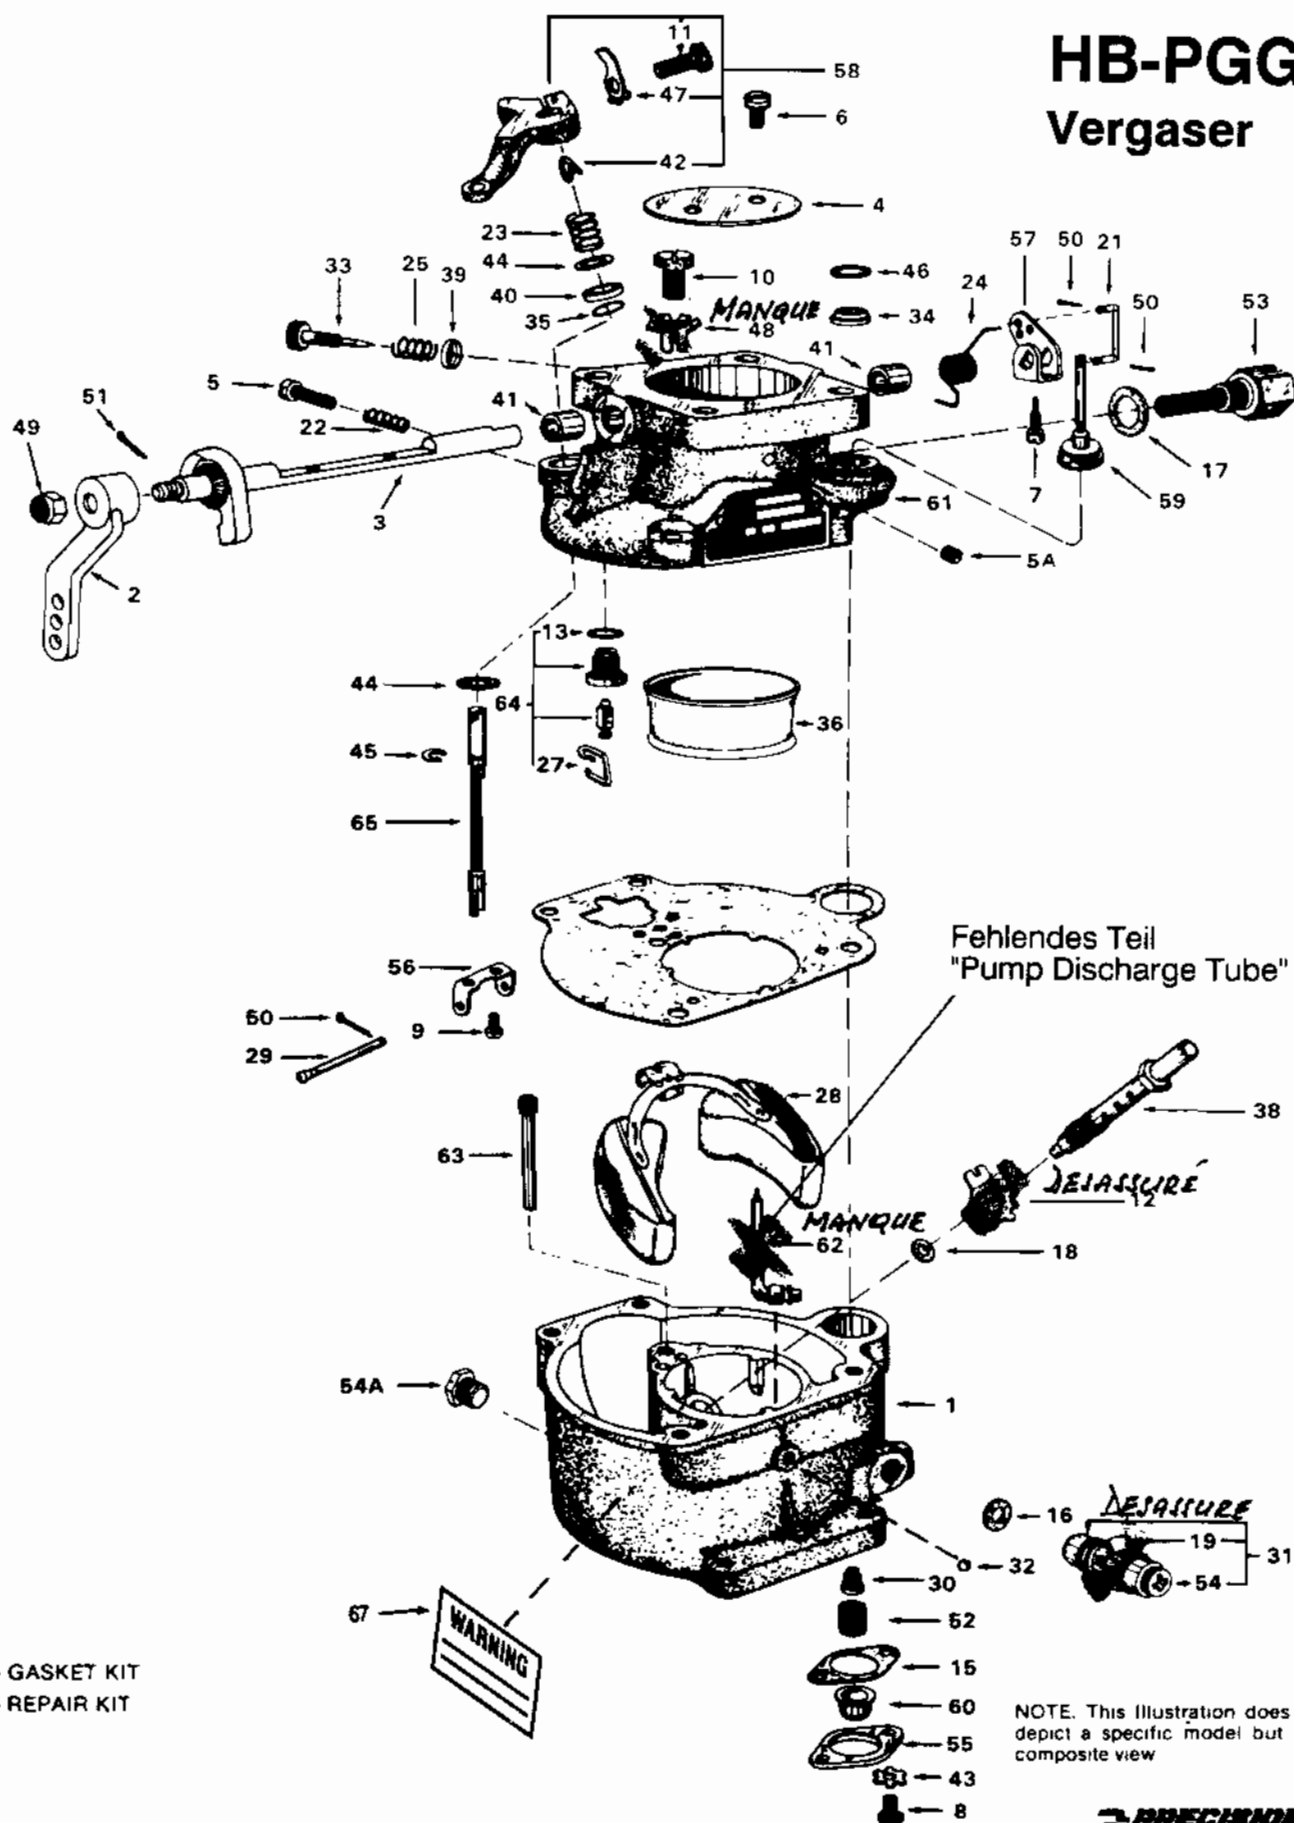
# HB-PGG Vergaser

Die bei Transairco SA., Genf, durchgeführte Untersuchung des Vergasers ergab folgendes Bild: Die Grundeinstellung des Vergasers weist auf ein zu reiches Gemisch hin. Zudem fehlte im Vergasergehäuse das "pump discharge tube", ein kleines, rechtwinklig gebogenes Röhrchen mit einem düsenähnlichen Aufsatz. Bei einigen Vergaserausführungen sind diese Röhrchen eingeschweisst, bei andern eingepresst und mit einer plastischen Klebmasse gesichert. Im vorliegenden Fall traf die zweite Befestigungsart zu; es konnten keine Rückstände einer metallischen Verbindung zwischen Röhrchen und Gehäuse gefunden werden. Die Lufttuchtigkeitsanweisung HB 93-483 welche einen möglichen Leistungsverlust des Motors beschreibt, falls ein zweiteiliges "venturi" installiert ist, war nicht ausgeführt. Diese musste allerdings erst mit dem Inkrafttreten auf den 15.12.93 umgesetzt werden.

Die Untersuchungen im Bereich des Motors und der zugehörigen Systeme, ausser im Vergaser, ergaben keine Hinweise, die auf einen Leistungsabfall hindeuten würden. Die Grundeinstellung des Vergasers weist auf ein zu reiches Gemisch hin, was allein noch keine merkliche Leistungsminderung zur Folge hat. Das Fehlen des "pump discharge tube" jedoch beeinflusst das Flüssigkeitsniveau im Vergasergehäuse, was sich wiederum auf das Gemisch und damit auf die Leistung auswirkt. Wann und unter welchen Umständen sich das fehlende Teil aus dem Vergaser entfernt hat, konnte nicht ermittelt werden. Das Teil ist so klein, dass es unbemerkt und ohne Schaden zu verursachen durch den Motor entweichen kann. Die "leicht schwarze Rauchfahne", welche ein Fluglehrer beim Start beobachtet hat, ist ein weiteres Indiz für ein zu reiches Gemisch. Der Leistungsabfall des Motors muss damit auf eine unzureichende Gemischbildung durch Ueberlagerung zweier Effekte (ungenauere Grundeinstellung des Vergasers und Fehlen des "pump discharge tube") zurückgeführt werden.
