# **Schlussbericht der Eidgenössischen Flugunfall-Untersuchungskommission**

**über den Unfall**

des Flugzeuges Piper PA-34-200T "Seneca II", PH-GJD  
vom 26. Oktober 1993  
am Schwarzchopf (Grauholz)/BE

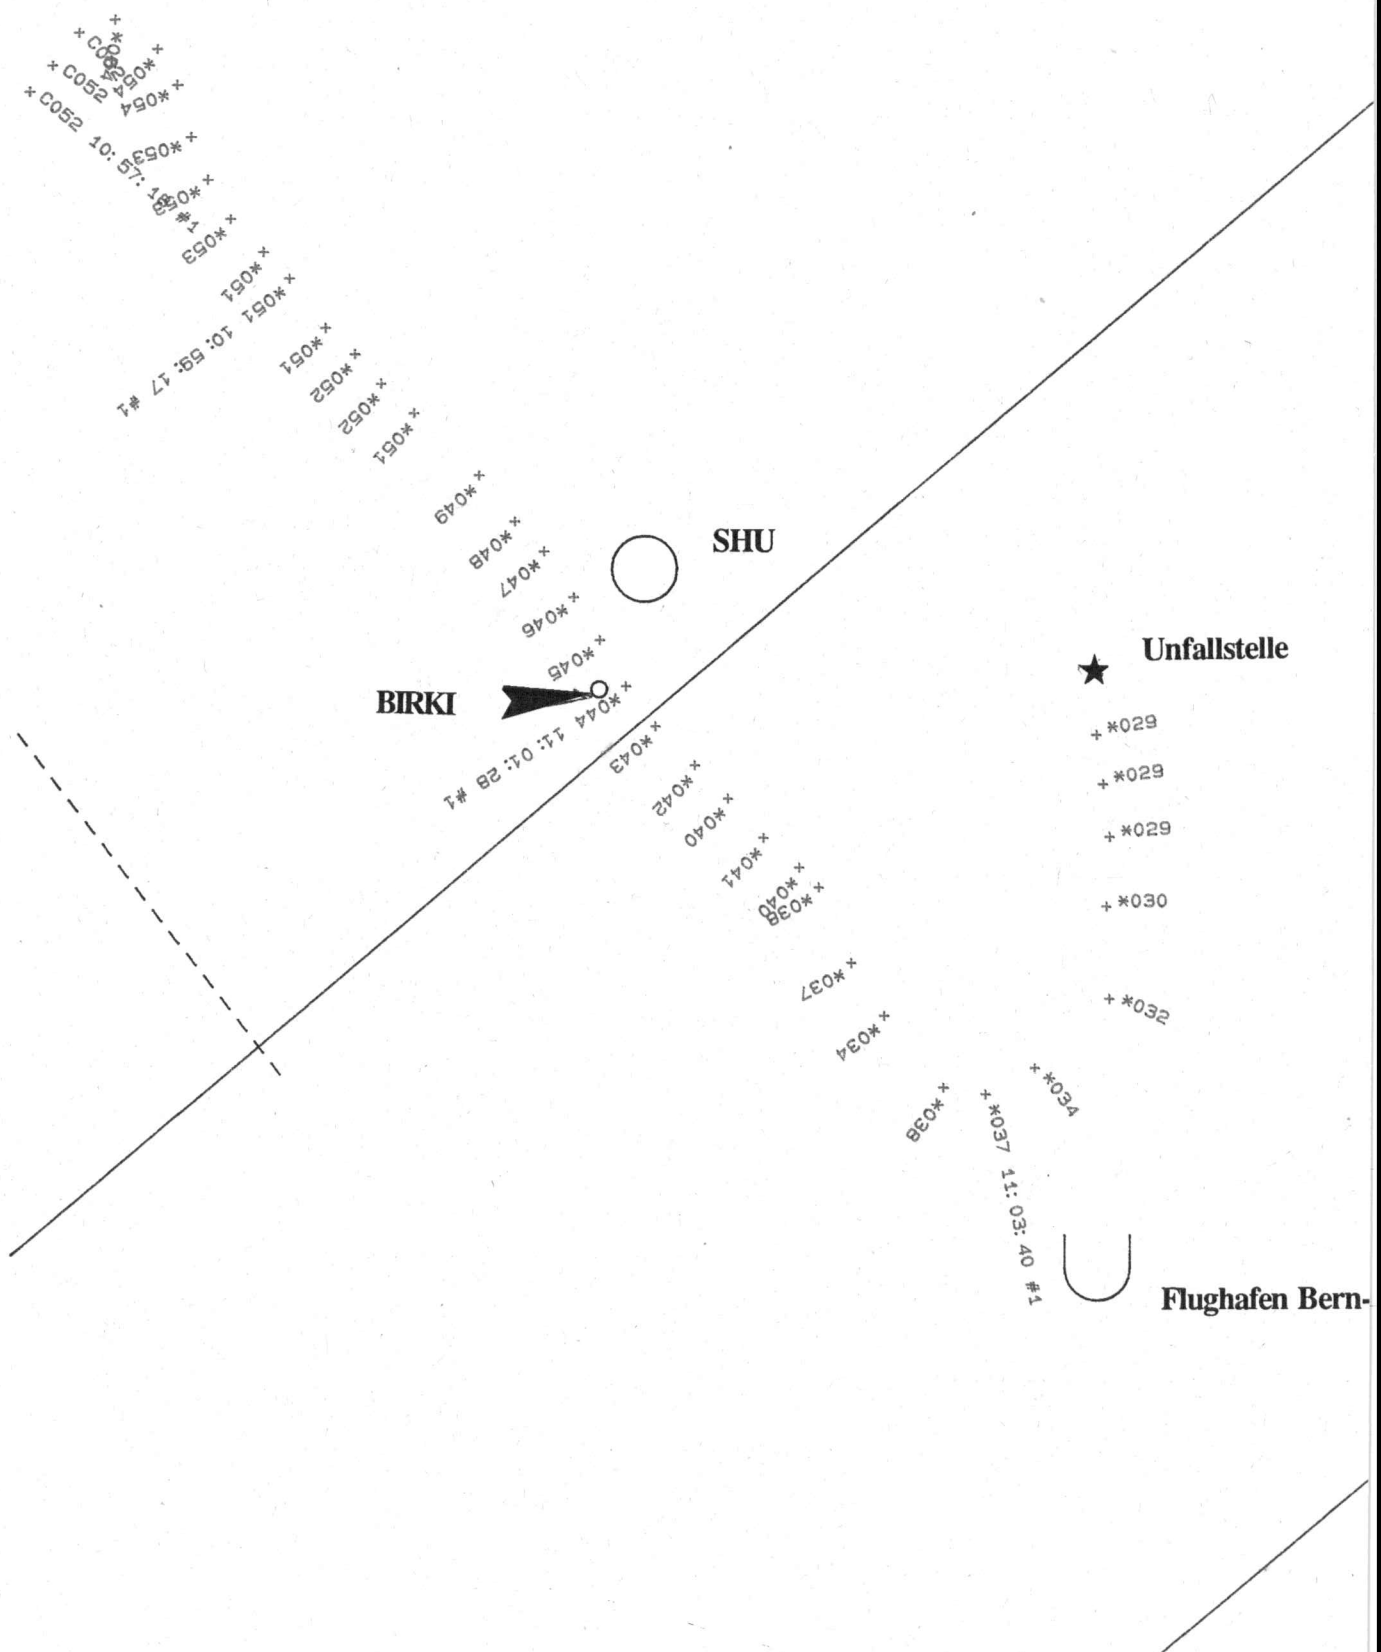
- 1.1.4 Wie aus der Radaraufzeichnung hervorgeht drehte das Flugzeug in 3800 ft nach links Richtung Nord und sank dann kontinuierlich auf 2900 ft ab (= letzte drei Aufzeichnungen auf dem Radarplot; Beilage 2).

- 2.3 Wie aus der Tonband- und Radaraufzeichnung hervorgeht drehte der Pilot nach Durchstossen der Hochnebeldecke auf der ILS 14 Bern nach links Richtung Nord. Es ist anzunehmen, dass er dabei mit dem GPS navigierte, auf dem er Grenchen sehr wahrscheinlich gewählt hatte. Die in Grenchen vorhandenen Funkfeuer gaben dem Piloten im Tiefflug kaum eine brauchbare Anzeige. Auf alle Fälle war sein Kurs korrekt. Die Radaraufzeichnung zeigt aber, dass das Flugzeug nach dem Wegdrehen von der ILS kontinuierlich tiefer flog, nämlich von anfänglich 3800 ft bis 2900 ft QNH.

Da die Kollisionsstelle auf 810 m = 2657 ft liegt, muss das Flugzeug noch weiter gesunken sein, wurde aber vom Radar nicht mehr erfasst. Dieses Sinken ist durch das ansteigende Gelände und die gegen das Grauholz tiefer liegende Wolkenuntergrenze zu erklären. Der Pilot wollte offenbar so lange wie möglich unterhalb der Nebeldecke fliegen. Warum er schliesslich gleichwohl in den Nebel einflog und nicht nach links gegen das tiefer liegende Gelände zurückdrehte und in Bern-Belp landete kann nicht eindeutig erklärt werden. Möglicherweise hat er das ATIS Grenchen abgehört, wusste, dass dort die Nebeluntergrenze auf 2700 ft/G (= rund 4000 ft/M) lag und nahm an, dass der vor ihm liegende Nebel, wenn auch unter Missachtung der VFR-Regeln, aber doch gefahrlos durchflogen werden könne. Dabei wurde ihm die Nichtbeachtung der erwähnten Sicherheitshöhen und das offensichtliche Fehlen von VFR-Karten zum Verhängnis. Oder der Pilot flog im Stress ohne es zu wollen in den Nebel hinein. Für die Platzverkehrsleitstelle Bern ist es aus topografischen Gründen unmöglich, die Wettersituation beim Grauholz zu überblicken. Deshalb fand sie keinen Anlass, den Piloten von seinem Vorhaben, VFR nach Grenchen zu fliegen, abzuhalten. Abgesehen davon muss der Pilot selbst entscheiden, ob er die VFR-Regeln einhalten kann. Wenn nicht, bleibt nur die frühzeitige Umkehr.

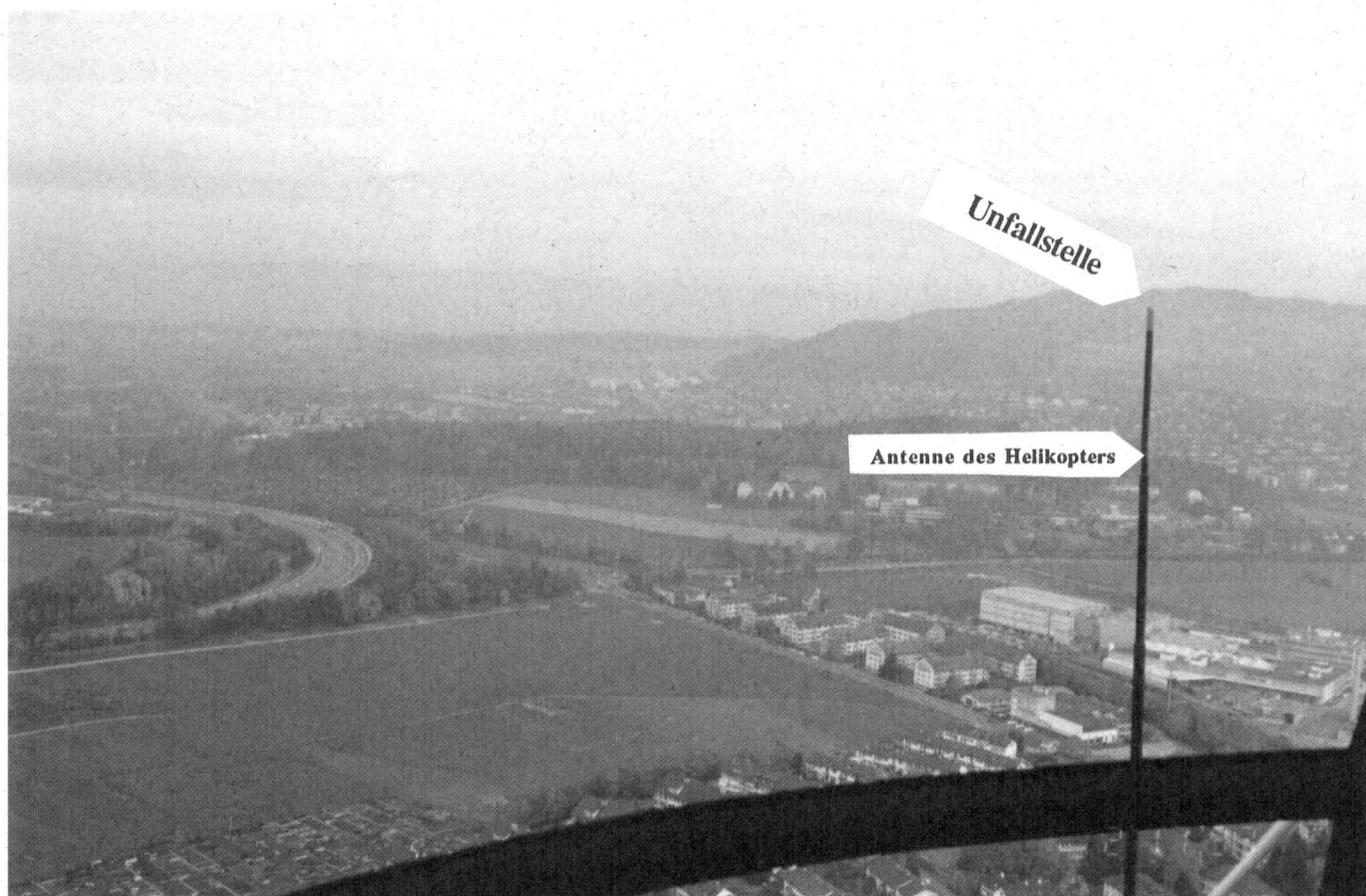
Flugroute (Rek. Flug mit Heli) in Richtung Nord über Ostermundigen/BE.  
Im Hintergrund rechts ist der Horizont des "Manneberg" 688 m/M und  
"Schwarzkopf" 810 m/M sichtbar.

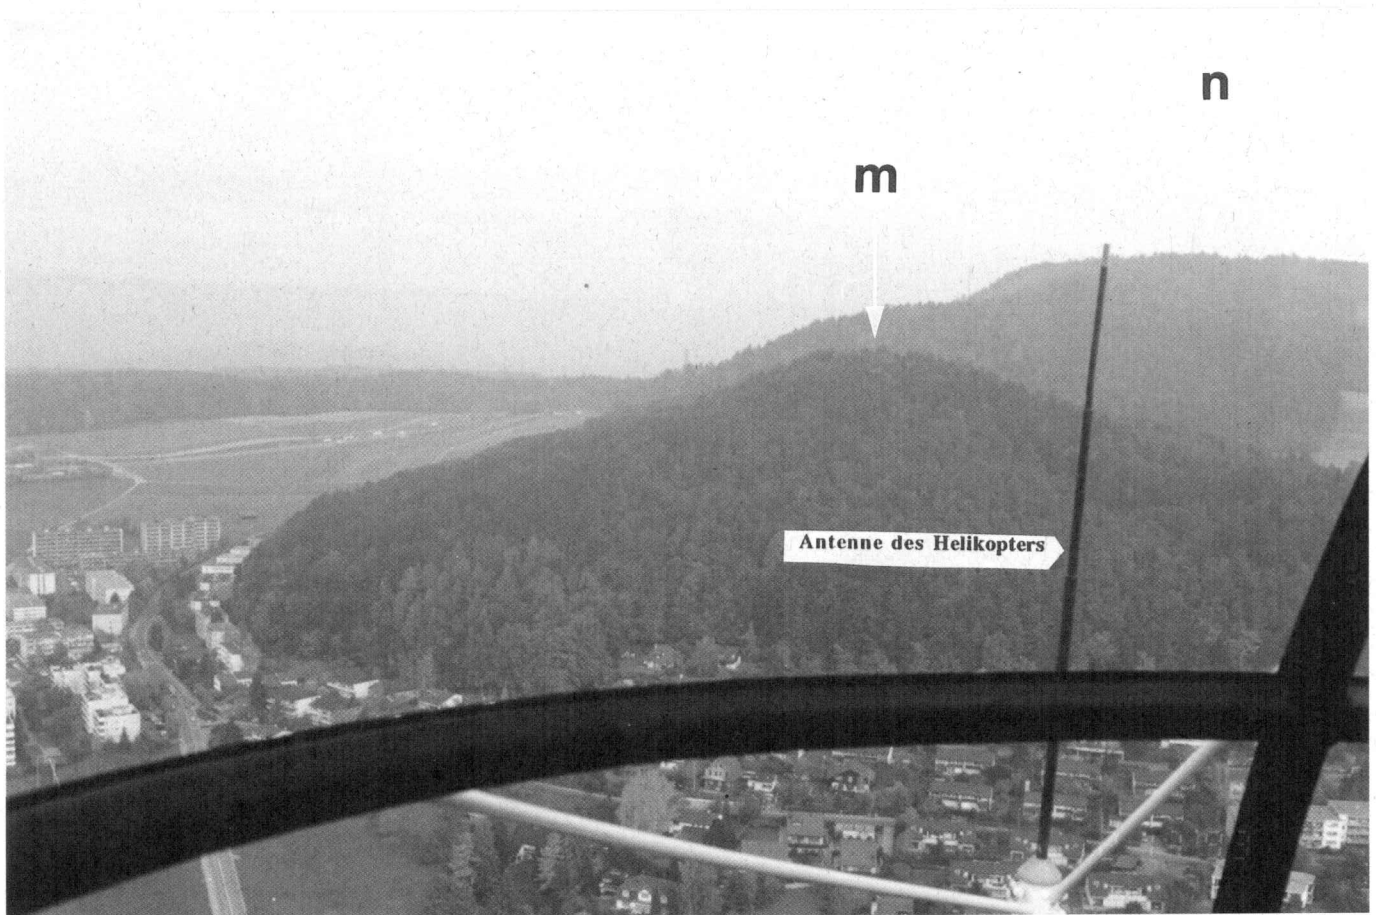
Flugroute (Rek. Flug mit Heli) in Richtung Nord über dem  
"Chappelisacker" (Ittigen BE).

m = "Manneberg" 688 m/M

n = "Schwarzchopf" 810 m/M (Unfallstelle)

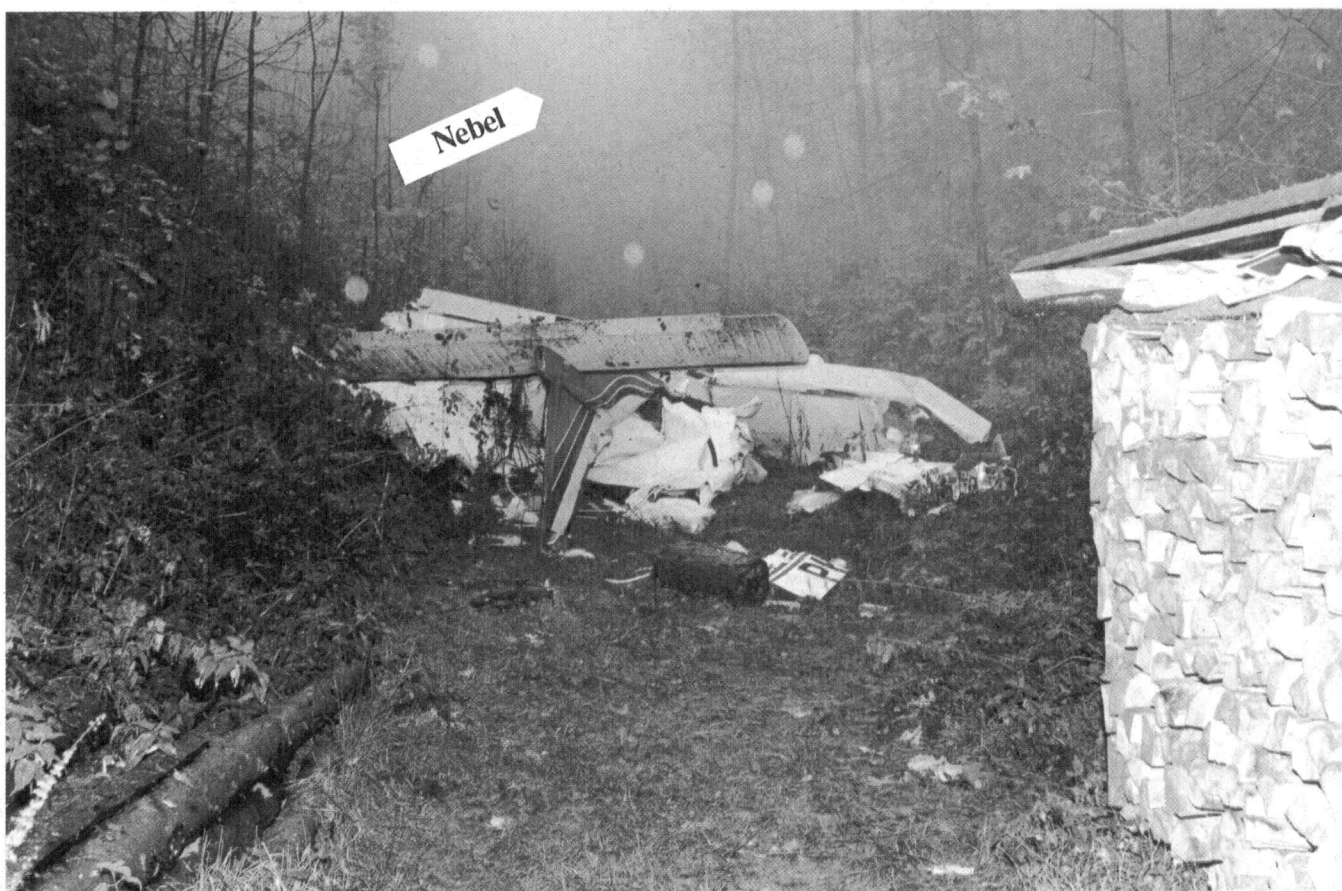
- 1.12.1 Das Flugzeug kollidierte annähernd im Horizontalflug mit den Baumwipfeln des Schwarzchopfes, wurde dabei an der linken Seite aufgerissen, überschlug sich und kam in einem engen Graben auf einer Karrstrasse zum Stillstand. Es floss eine grössere Menge Flugbenzin aus, so dass das betroffene Erdreich ausgehoben und wegtransportiert werden musste.
- 1.12.2 Das Fahrwerk war ausgefahren, der Fahrwerkschalter zeigte aber auf "ein". Es ist möglich, dass das Fahrwerk bei der Kollision des Flugzeuges mit den Bäumen entriegelte und ausfuhr. Die Landeklappen waren eingefahren. Das GPS-Gerät, Typ Garmin 100, wurde aufgefunden, das Display war aber beim Aufprall weggeschlagen worden. Bei der späteren Untersuchung konnte das Gerät unter Strom gesetzt, aber es konnten im flüchtigen Speicher keine Daten gefunden werden.

Trümmerendlage (Hauptwrack)
