# **Schlussbericht der Eidgenössischen Flugunfall-Untersuchungskommission**

des Helikopters Agusta A-19K2, HB-XWE  
vom 16. Februar 1993  
auf dem Zugersee

### Cause

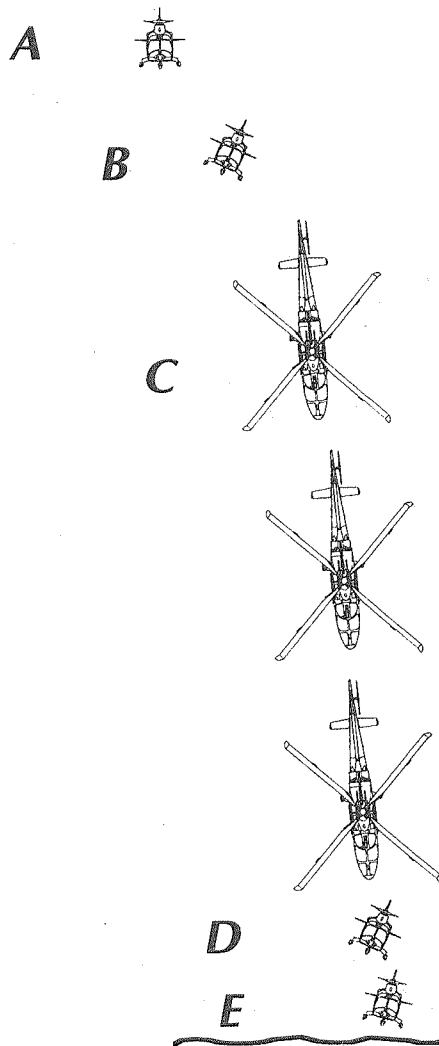
**A** = normaler Reiseflug in  
ca. 430 ft Höhe

**B** = brüskes Abkippen um die Querachse  
mit Einleitung von Linkskurve

**F** = Wasseroberfläche

**G** = Ausgangshöhe ca. 430 ft

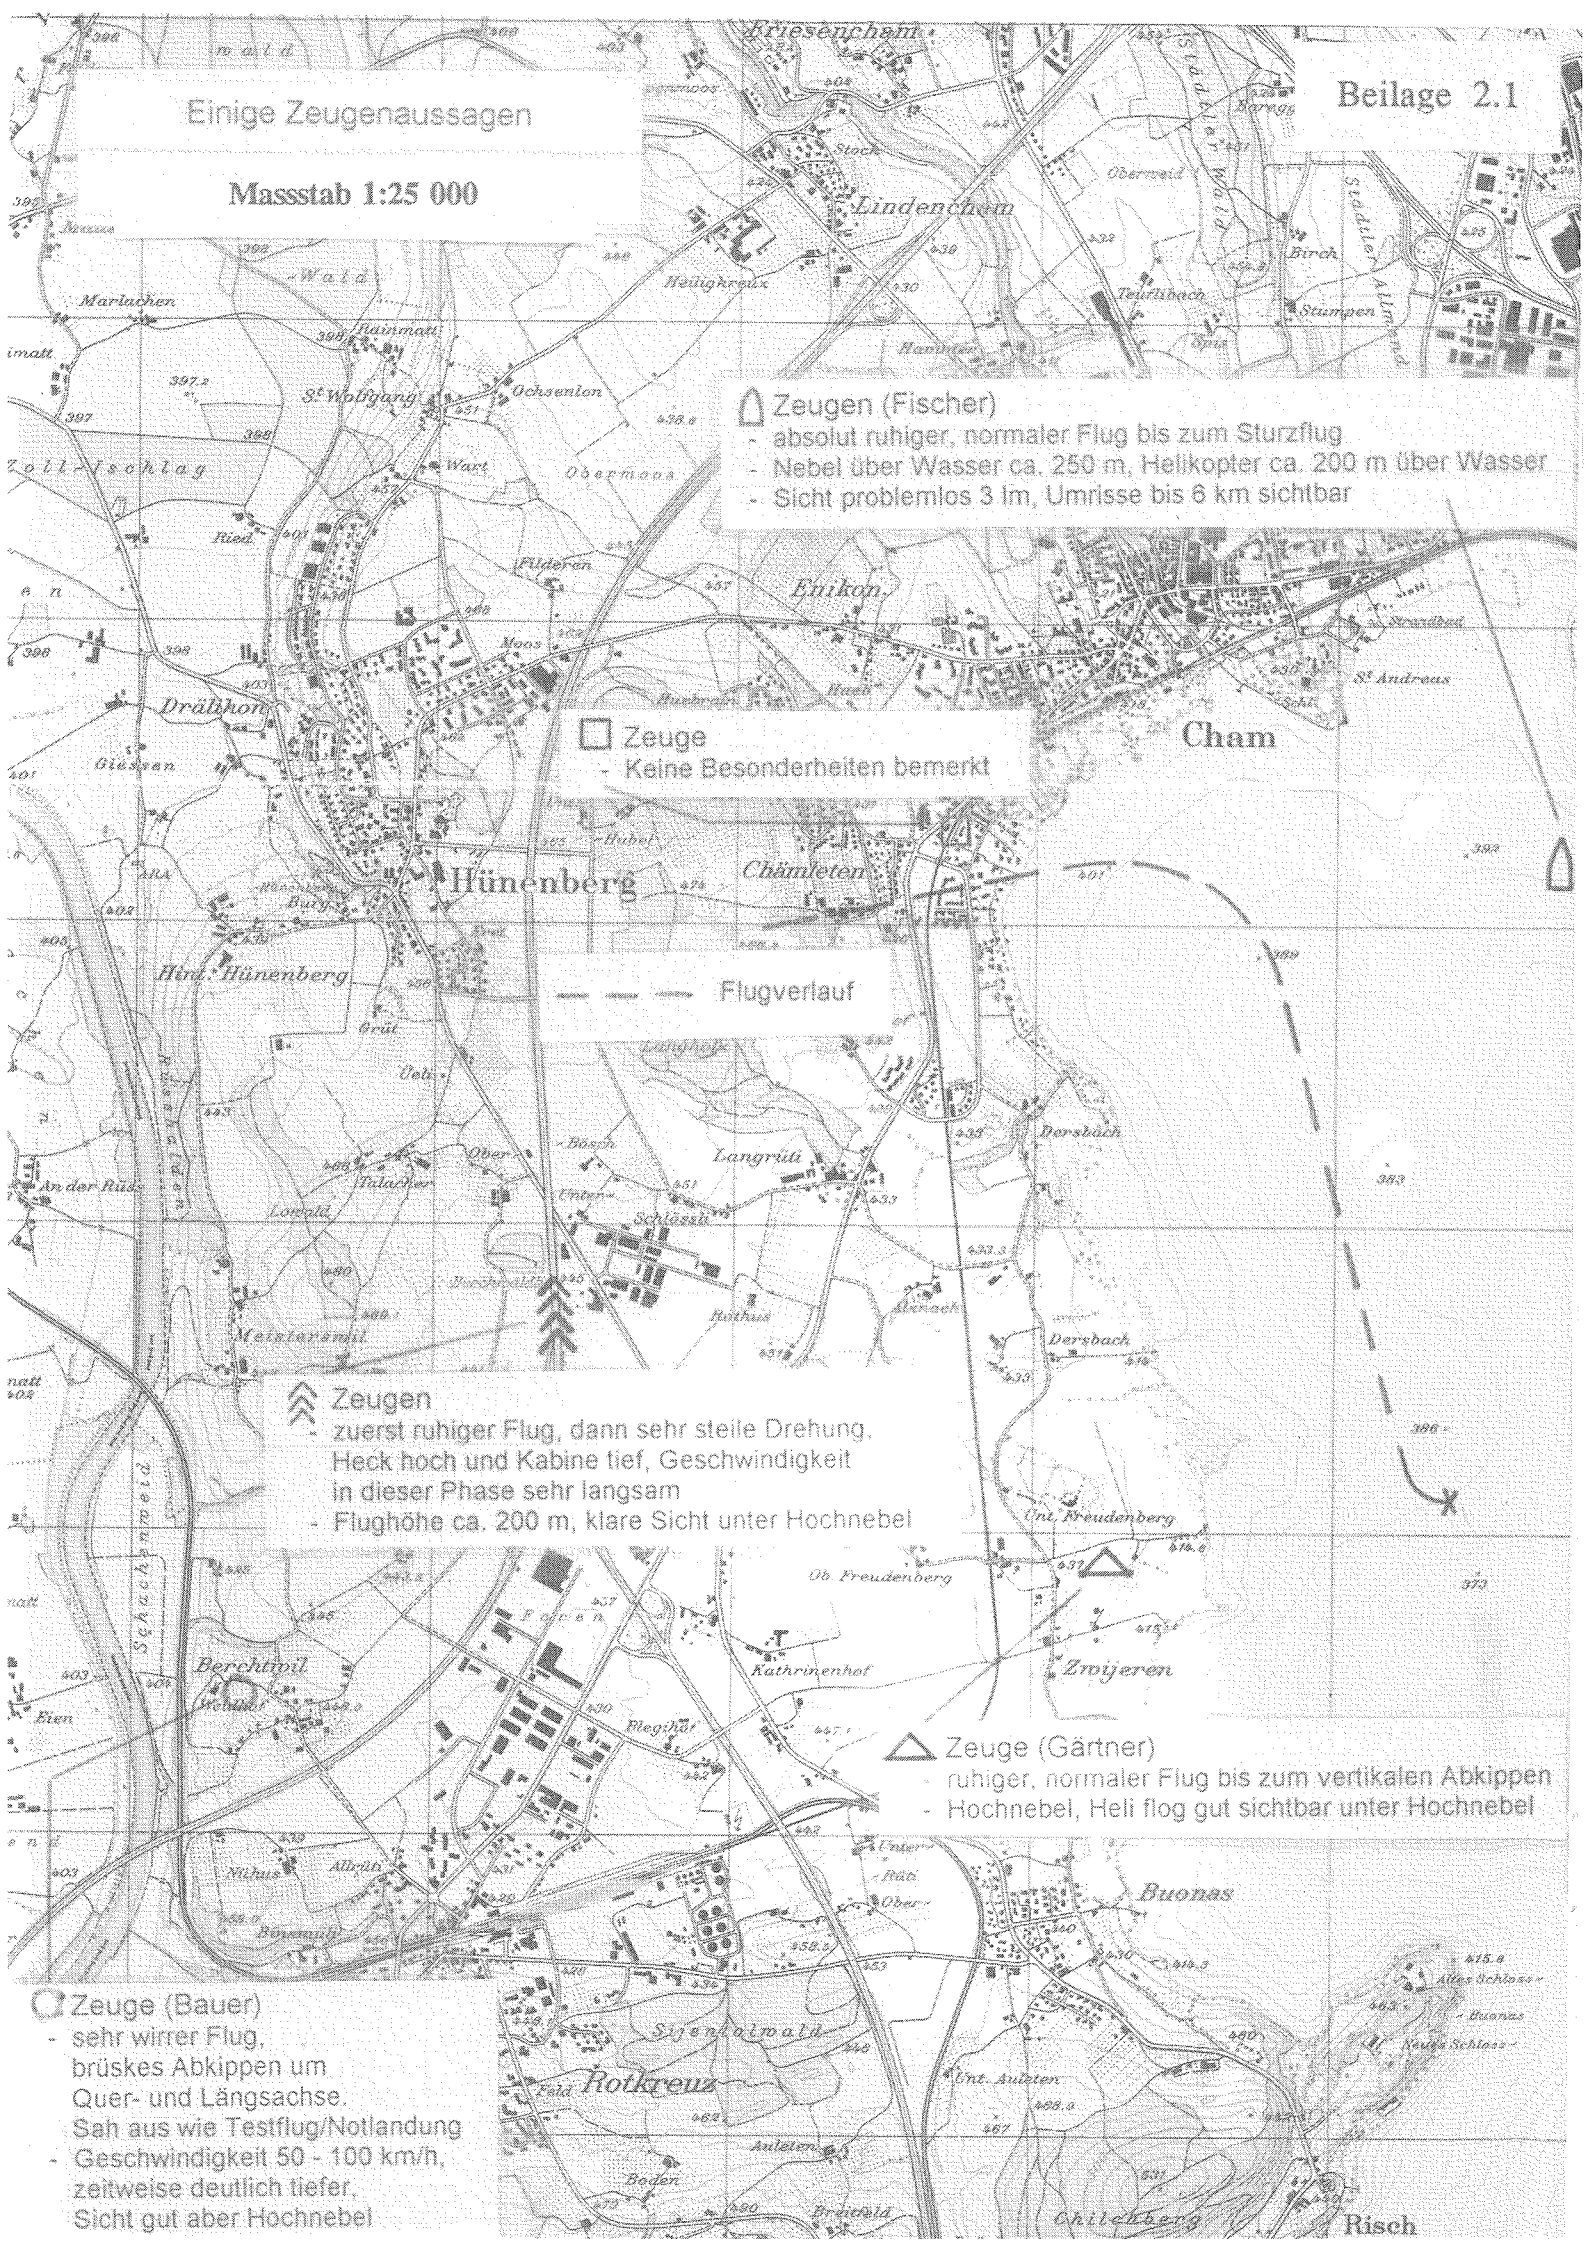
Beilage 2.1

## Zeugen (Fischer)

- absolut ruhiger, normaler Flug bis zum Sturzflug
- Nebel über Wasser ca. 250 m, Helikopter ca. 200 m über Wasser
- Sicht problemlos 3 im, Umrisse bis 6 km sichtbar
