# Schlussbericht der Eidgenössischen Flugunfall-Untersuchungskommission

des Helikopters Hughes 269C, HB-XNG

vom 1. Mai 1993

in Seevelen / SG

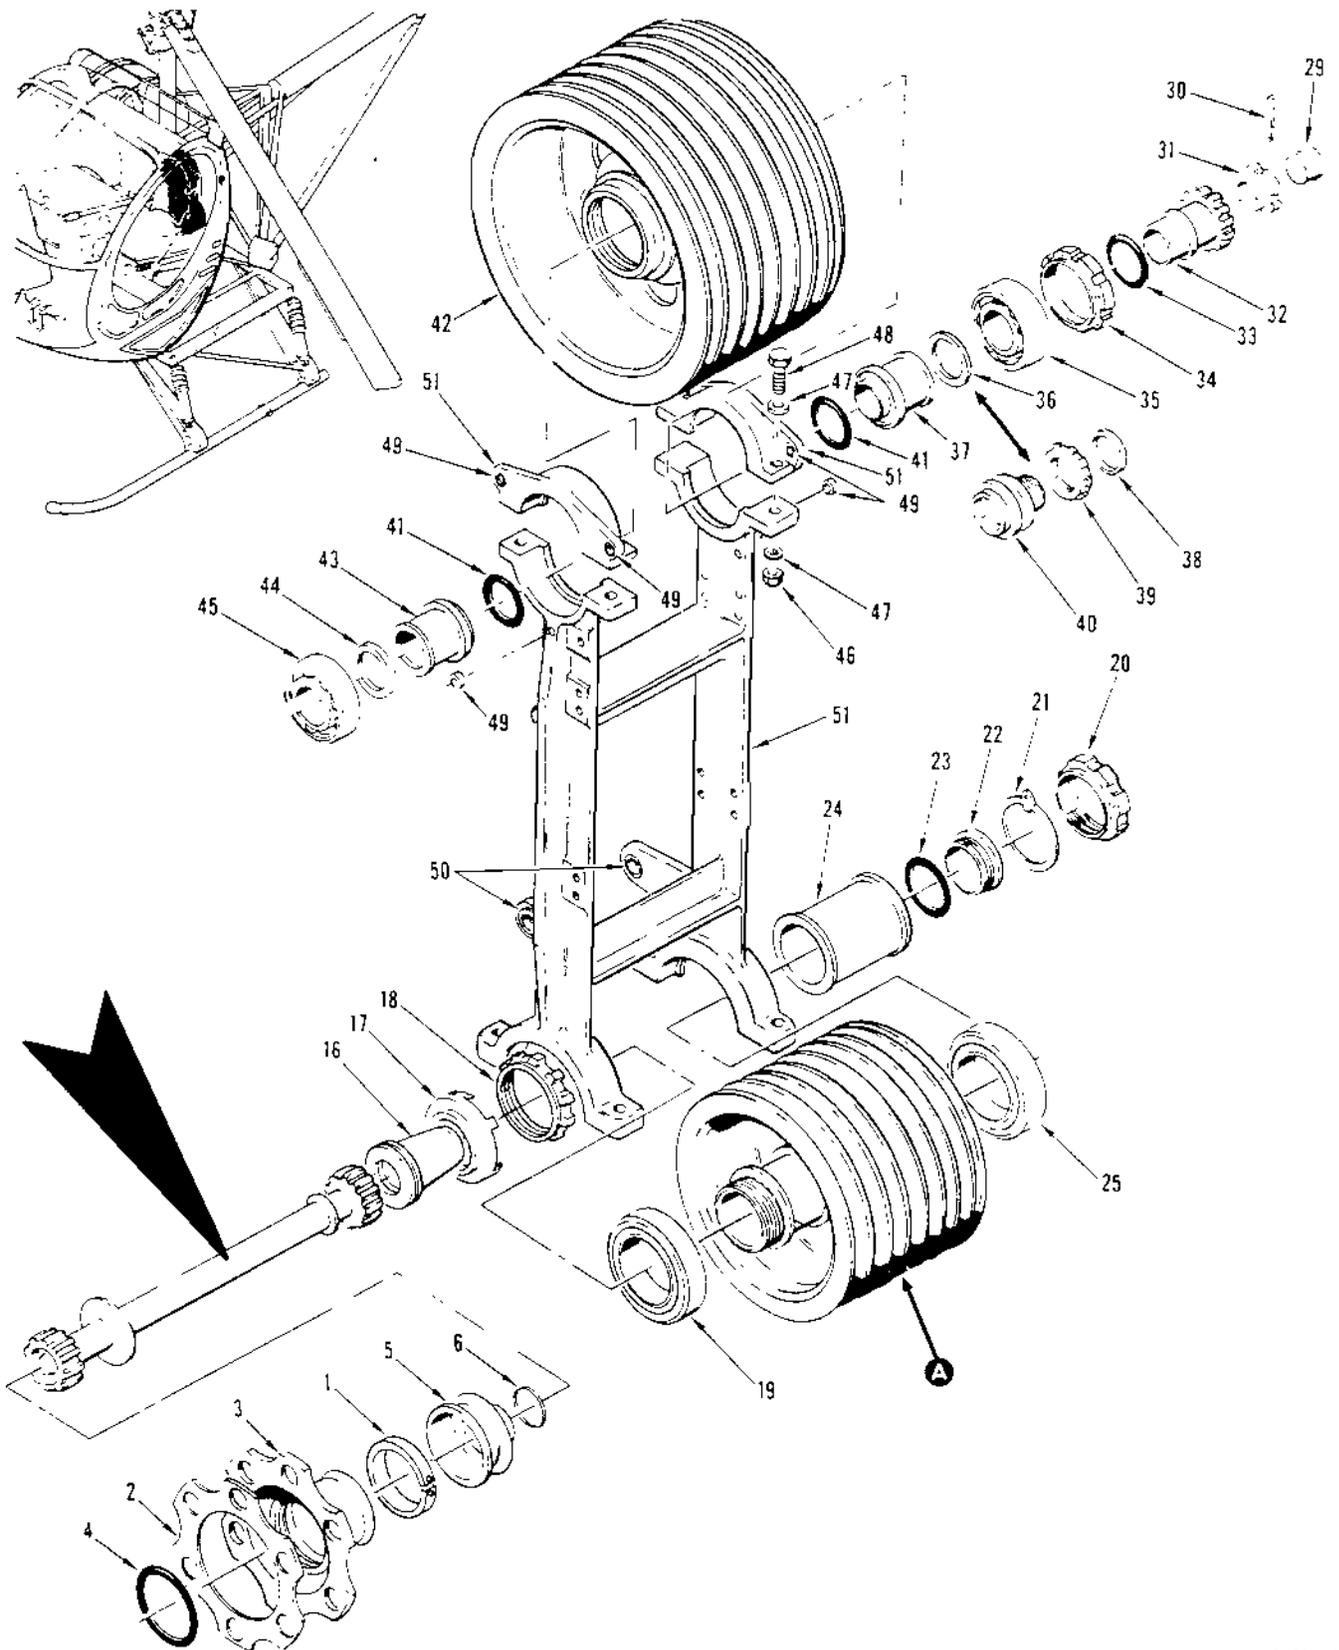
Figure 24. Main Rotor Belt Transmission Drive Assembly Installation (Sheet 1 of 2)

- Der Pilot war formell und materiell berechtigt den geplanten Flug durchzuführen.
- Der Helikopter war zum Verkehr zugelassen. Eine erste Inspektion ergab, dass der Fehlstart auf einen Antriebsverlust, infolge Bruch der aus dem legierten Vergütungsstahl AMS 6418 gefertigten Antriebswelle zwischen Triebwerk und unterer Keilriemenscheibe (lower coupling drive shaft P/N 269A5559-3), zurückzuführen ist (siehe Beilage 1).

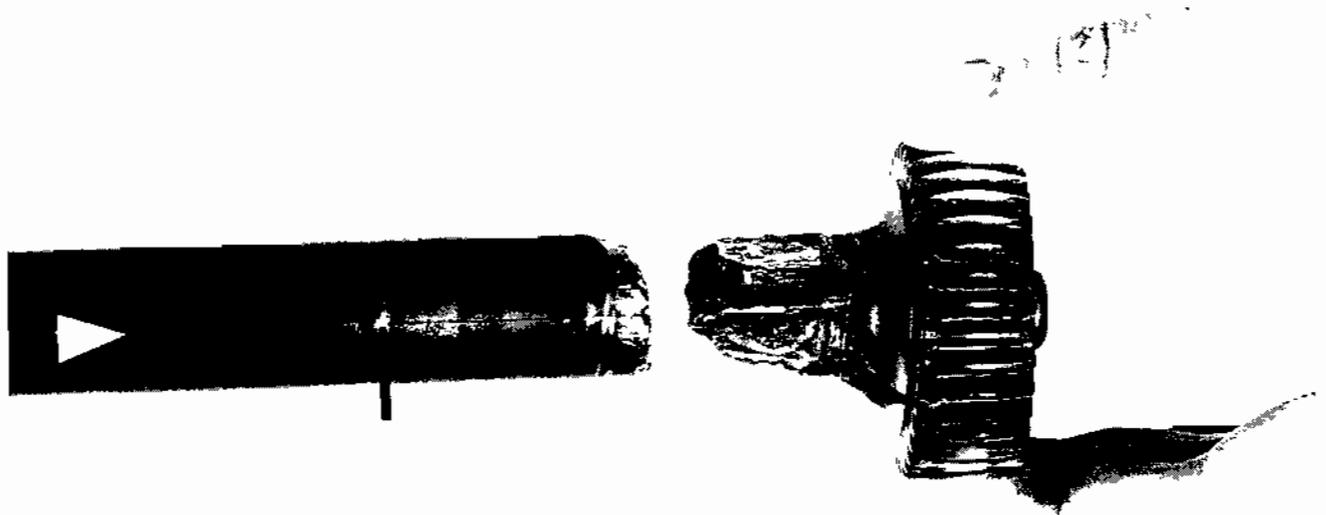
## Tafel I

*Der schrägläufig etwa 45° zur Wellenachse verlaufende Bruch befindet sich unmmittelbar beim Uebergang von einer der beidseitigen Bogenzahnkupplungen zur Welle mit einem Durchmesser von 20,5 mm. In der Bruchflächenmitte ist ein klaffender Spalt vorhanden, in dessen Fortsetzung im Wellenbereich eine axial verlaufende Werkstofftrennung vorliegt (siehe Beilage 2). Es muss somit davon ausgegangen werden, dass die Auslösung des Bruches mit der vorbestandene Werkstoffschädigung in ursächlichem Zusammenhang steht. Eine ebenso angeordnete, feinere Trennung ist an einer anderen Stelle des Wellenumfangs festzustellen (siehe Beilage 3).*

*Obwohl beide Bruchflächen durch erhebliche Reibspuren gekennzeichnet sind, konnten in den auswertbaren Partien bereits makroskopisch die typischen Merkmale eines Ermüdungsbruches in Form von Rastlinien festgestellt werden. Der Bruch ist von der vorbestandene Werkstofftrennung ausgegangen und dann teilweise in terrassenförmigen Abstufungen bis zum Restbruchbereich weiter gewachsen. Diese Bruchtopographie ist als typisches Merkmal eines Torsionsbruches anzusehen. Die Untersuchung der Bruchfläche im Raster-elektronenmikroskop bestätigt innerhalb der fraktografischen auswertbaren Zonen den makroskopischen Befund, indem in den weitaus grössten Bereichen die Charakteristik eines Ermüdungsbruches nachzuweisen war. Lediglich in einer schmalen Zone liegen die Merkmale eines duktilen Gewaltbruches, mit feinen Grübchen vor. Aus dem Verhältnis von Ermüdungsbruchanteil und Restbruch kann geschlossen werden, dass der Bruch unter einer kleinen Nennspannung gewachsen ist.*

### Ansicht des Bruchbereiches

Schräglächig verlaufende Bruchfläche mit klaffendem Spalt sowie in dessen Verlängerung axial verlaufende Werkstofftrennung in der Welle (Pfeil)

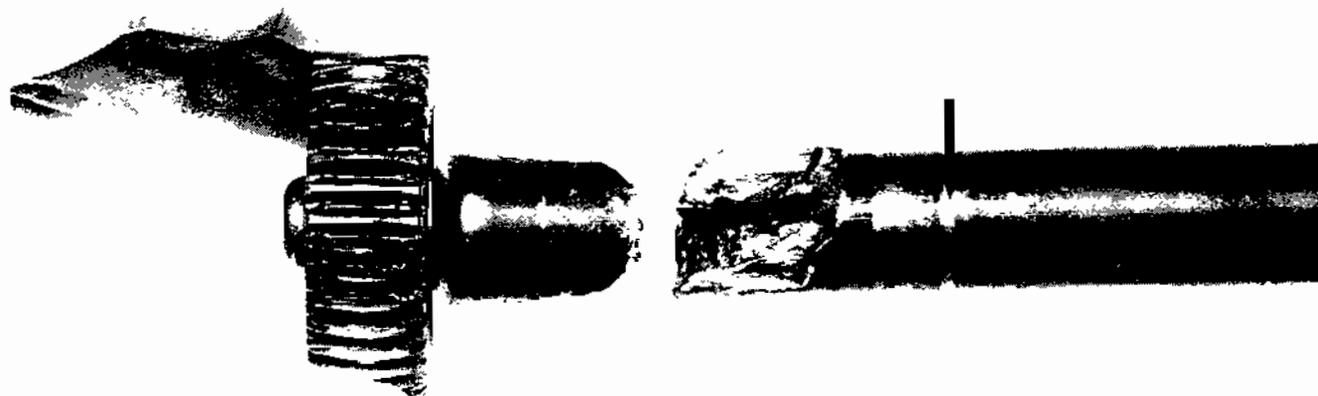
Tafel II

Ansicht der Gegenseite der Bruchzone

Feinster weiterer Anriss (Pfeil) an einer anderen Stelle des Wellenumfanges
