# **Rapport final de la Commission fédérale d'enquête sur les accidents d'aviation**

## **concernant l'accident**

l'avion Cessna FA 150 K, HB-CVA  
du 9 mai 1993  
sur l'aérodrome de Neuchâtel

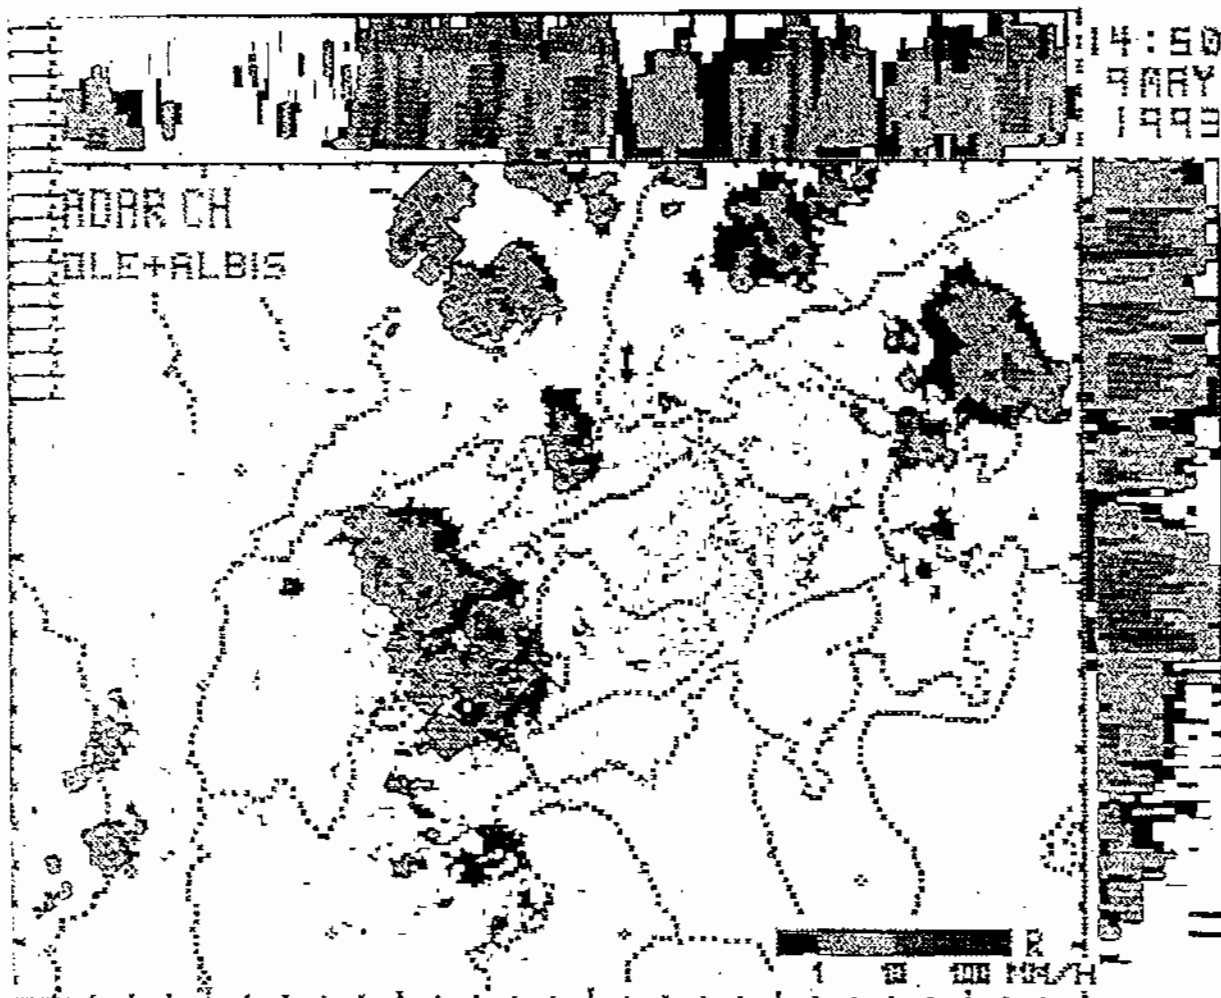
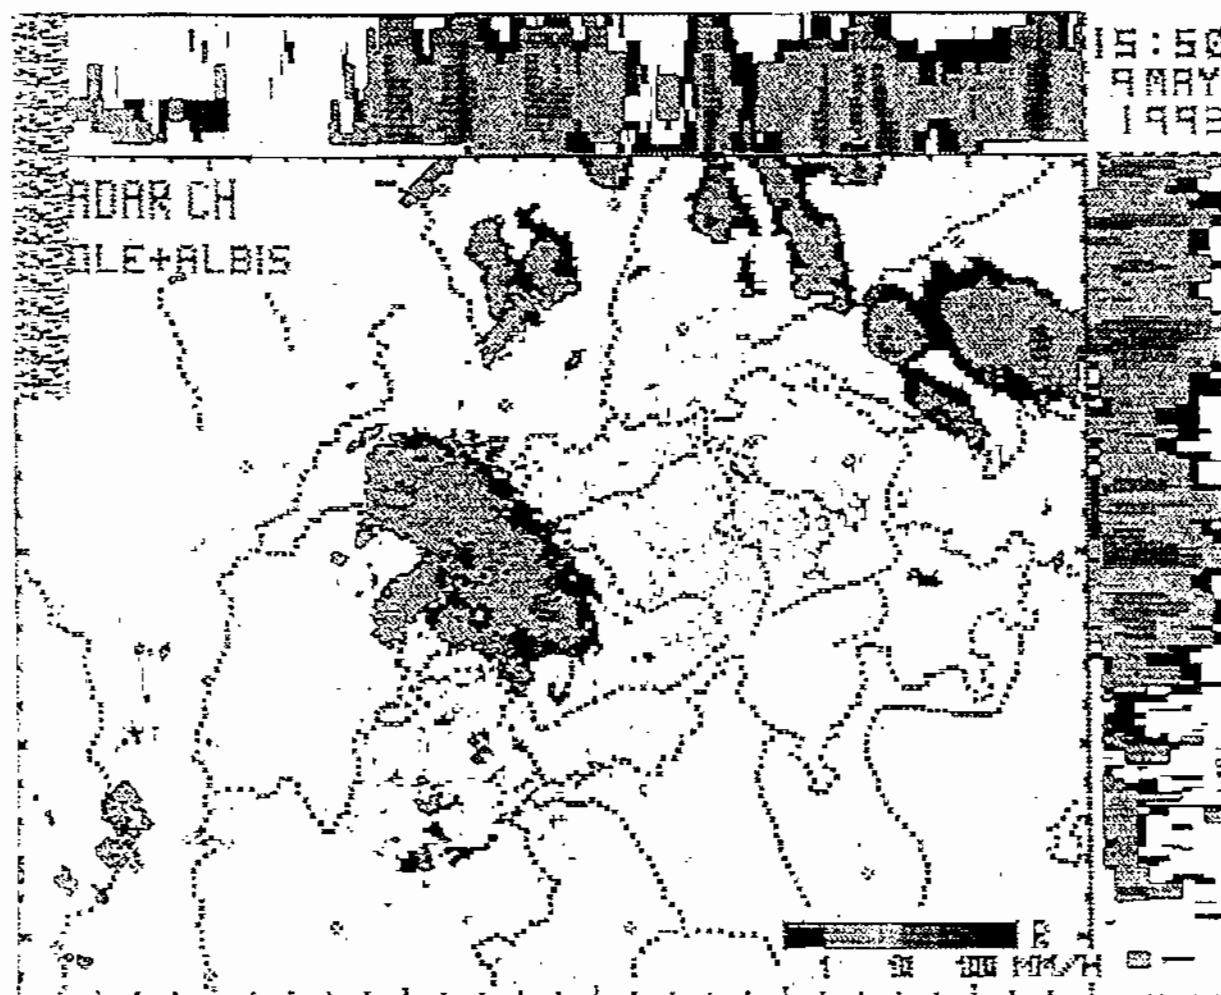
# ANNEXE 1

Les deux images radar de 1650 h et 1750 h (annexe 1) montrent une ligne de grains (violents orages organisés en ligne) s'étendant du Chablais à Besançon. Le déplacement de cette ligne peut être estimée à 30-40 km/h du sud-ouest vers le nord-est. Les niveaux d'intensité des cellules (4-5 niveaux) indiquent une forte activité, soit en averses, soit en rafales dont la vitesse maximale a été mesurée à 59,8 km/h entre 1741 h et 1840 h. La station automatique de l'observatoire de Neuchâtel a enregistré 65 décharges électriques dans un rayon de 3 à 15 km.
