Schlussbericht der Eidgenössischen Flugunfall-Untersuchungskommission

des Flugzeuges Boeing B-747-200, PK-GSD

vom 11. Dezember 1993

auf dem Flughafen Zürich, Piste 14

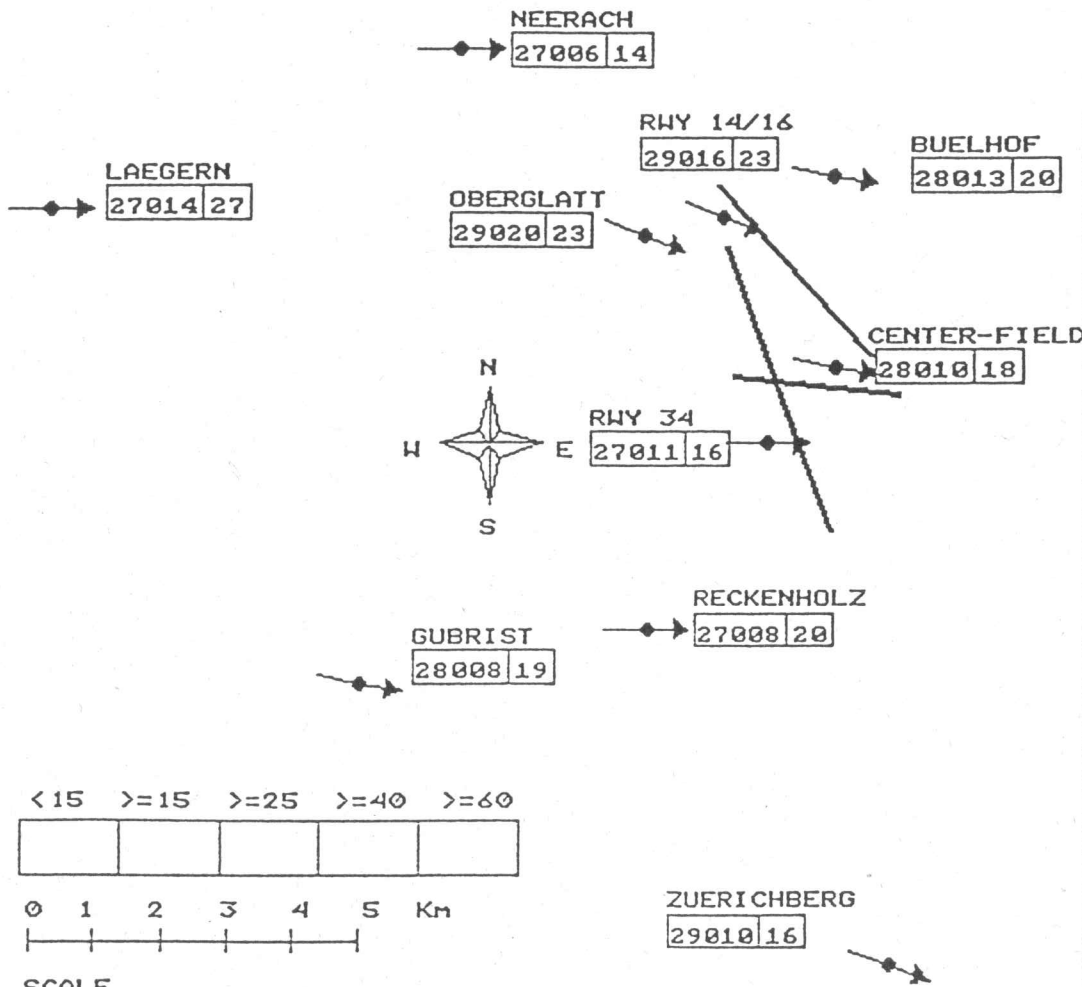
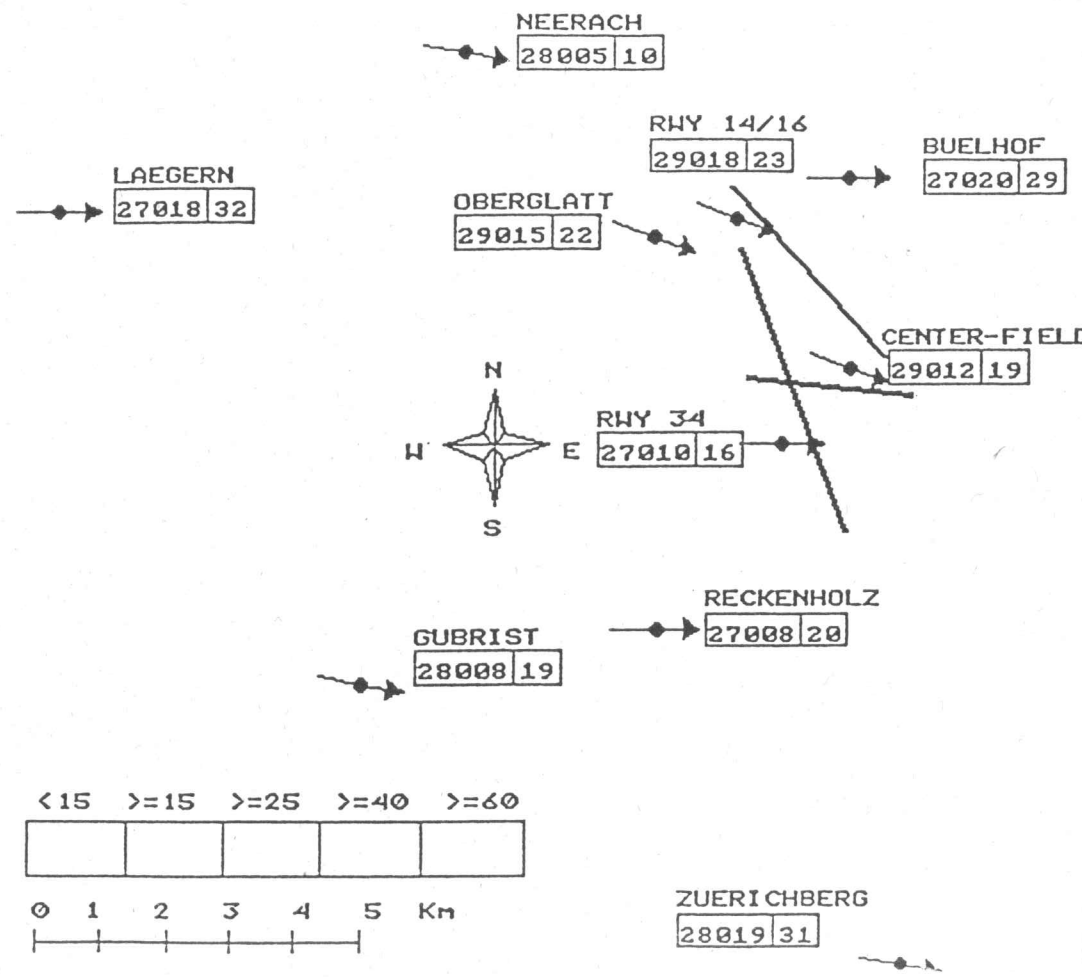
- Die Windmessungen im Bereich des Aufsetzpunktes (Beilage 2) in der Zeit von 1254 Uhr und 1256 Uhr ergeben eine maximale Rückenwindkomponente (inkl. Böenspitzen) von 20 kt. Die niedrigste Rückenwindkomponente beträgt 14 kt. Horizontale Windscherungen von bis zu 10 kt wurden vom System erfasst.

HORIZ. WINDSH.
OF 7 KTS

HORIZ. WINDSH.
OF 10 KTS

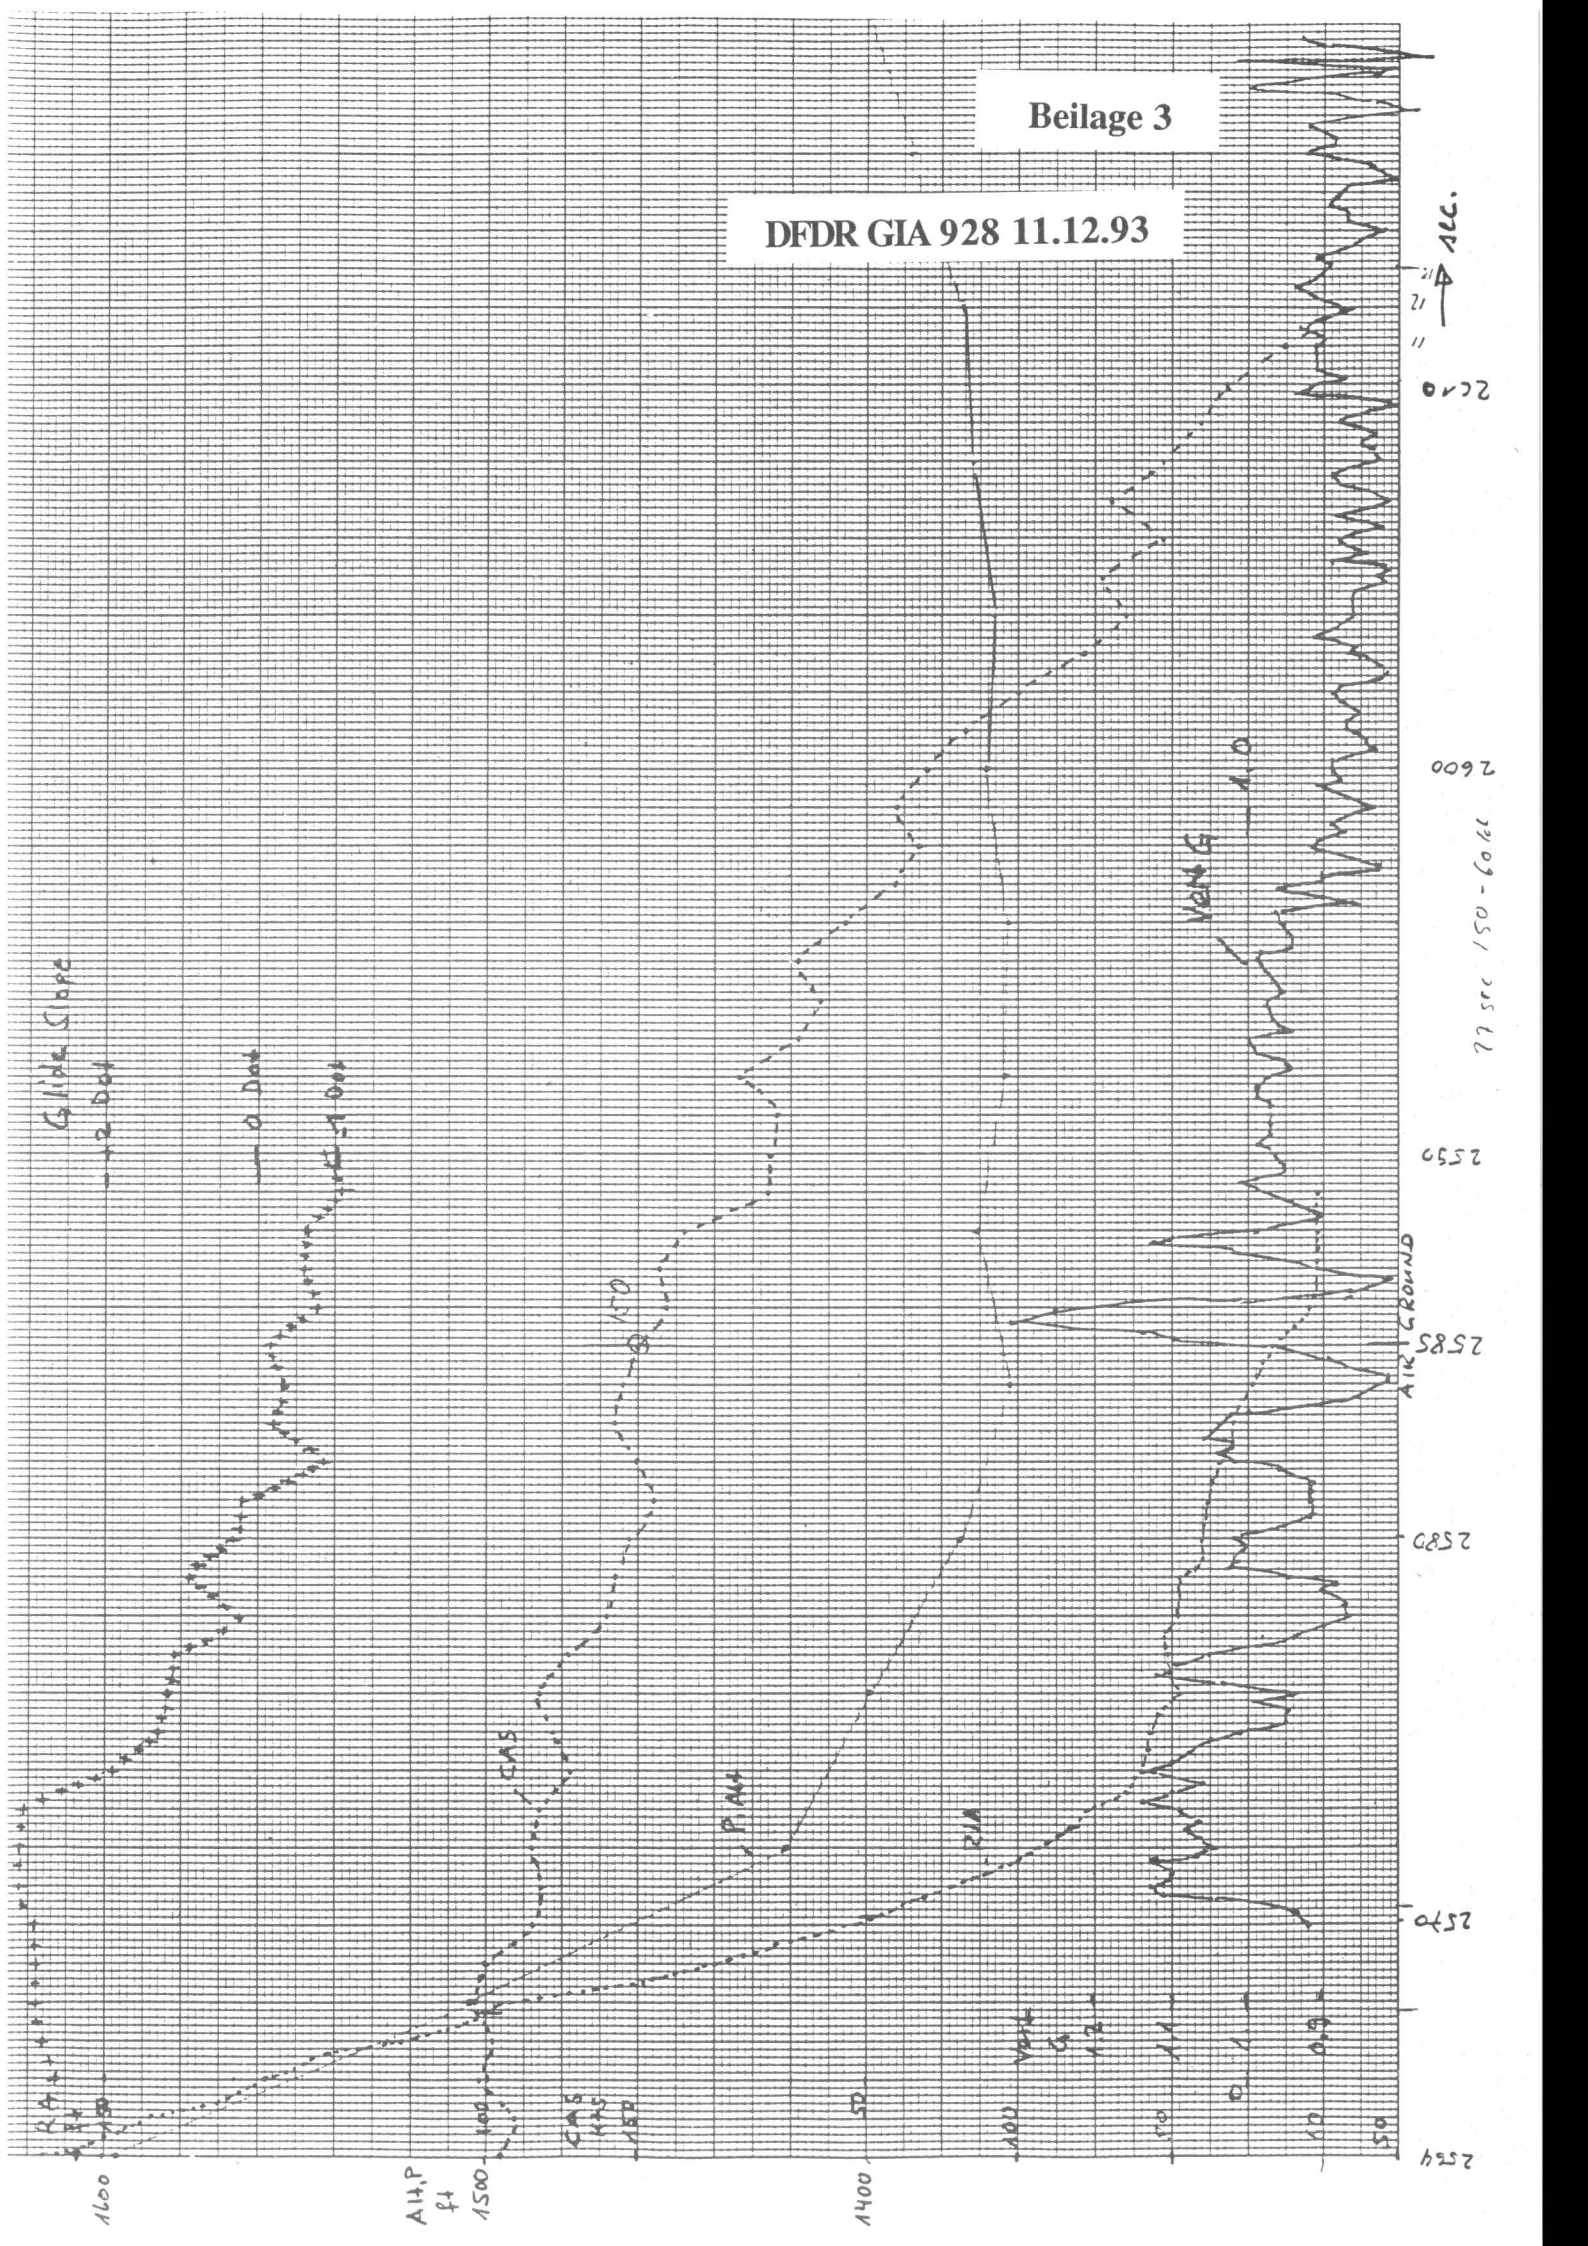
Beilage 3

- Die Auswertung des Flugdatenschreibers (Beilage 3) zeigt, dass die Aufsetzgeschwindigkeit 150 kt betrug. Die Soll-Aufsetzgeschwindigkeit für die aktuellen Verhältnisse betrug 131 kt.

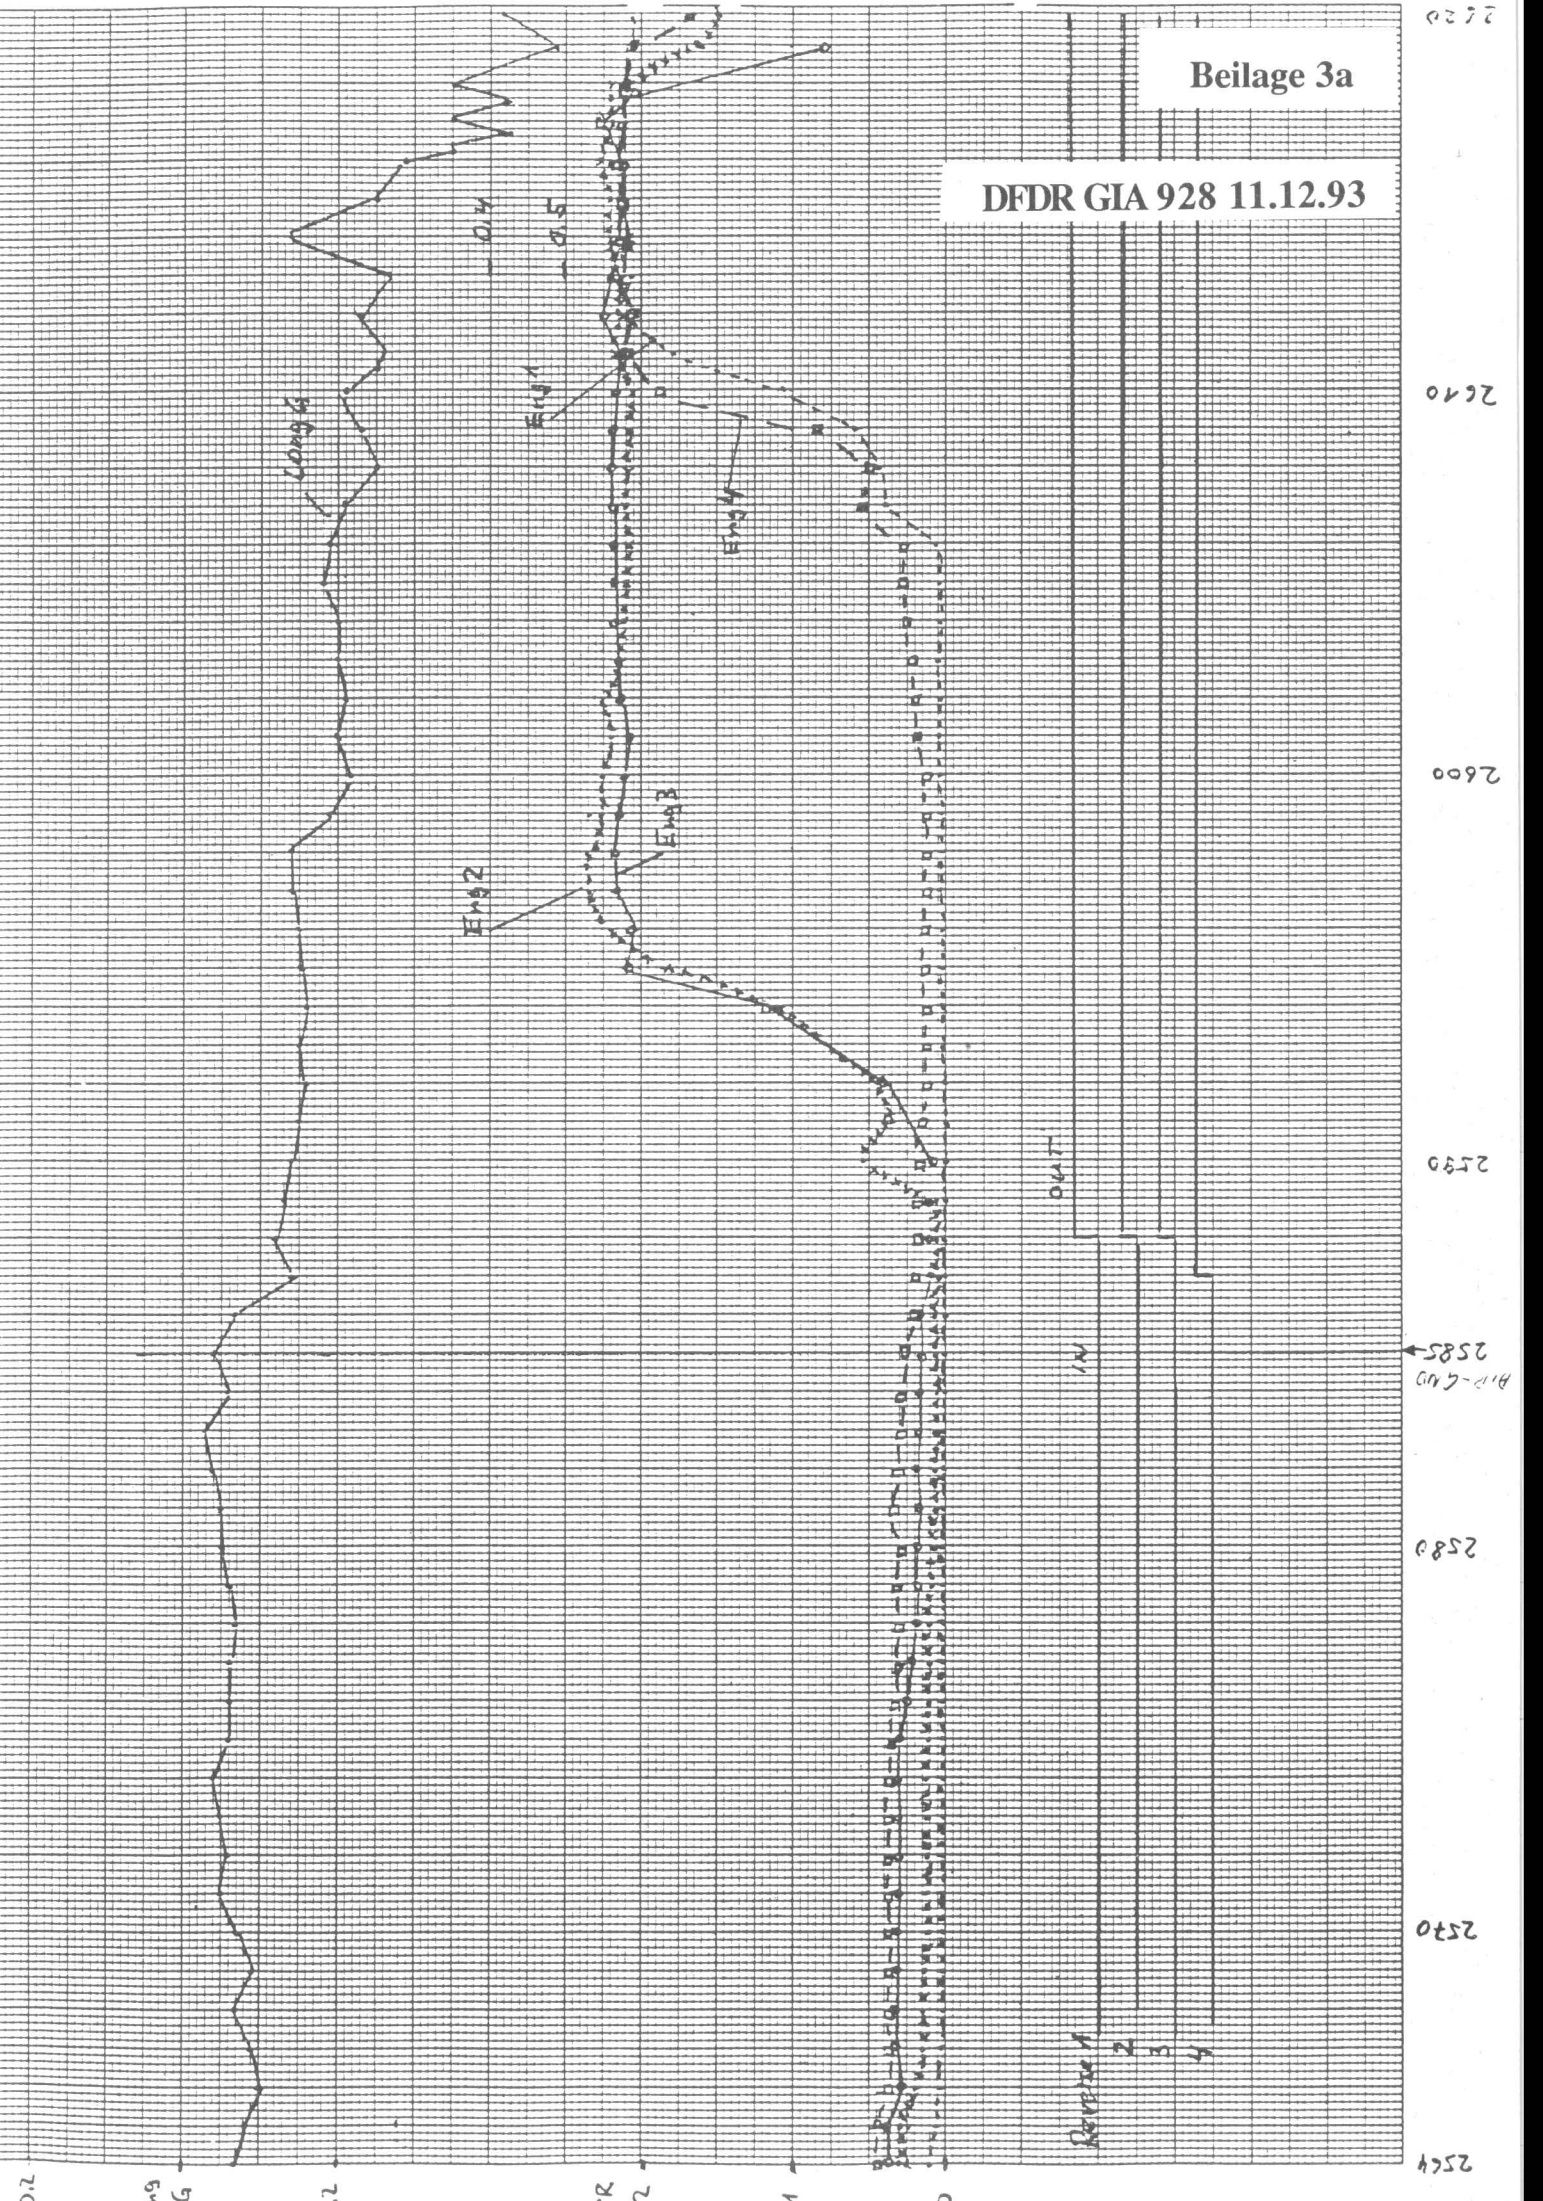
Beilage 3a

Nach ca. 2 Sekunden wurde auf allen 4 Triebwerken Reverse gesetzt und Nr. 2 + 3 auf vollen Umkehrschub gebracht. Der PIC griff nach ca. 13 Sekunden mit voller manueller Bremsung und nach ca. 22 Sekunden mit vollem Reverse auf allen 4 Triebwerken ein.

Um die Ausrolldistanz bei den gegebenen Bedingungen zu berechnen, wurden die Daten von Pistenbeschaffenheit und -zustand, Wind, Temperatur, QNH, Landemasse und DFDR von Boeing ausgewertet. Die Aufsetzgeschwindigkeit von 150 kt, das Ausfahren von allen 4 Reversern nach 2 Sekunden mit nur den inneren Triebwerken auf Maximum Reverse, die beiden äusseren Triebwerke auf Maximum Reverse nach 22 Sekunden nach dem Aufsetzen, Autobrake MED und manuelles Bremsen nach 13 Sekunden, Autospoilers, ergibt eine Rollstrecke von 2130 m. Dieser Wert erklärt das Ueberrollen der verbleibenden 1850 m Piste. Hätte die Besatzung jedoch 2 Sekunden nach dem Aufsetzen alle verwendbaren Mittel zur Bremsung eingesetzt, maximaler Reverse an allen 4 Triebwerken, volle manuelle Bremsung und Autospoilers, wäre das Flugzeug nach 1720 m zum Stehen gekommen. Mit einer dem Wind und der Flugzeugmasse angepassten Aufsetzgeschwindigkeit von 131 kt hätte die Ausrolldistanz noch 1440 m betragen.

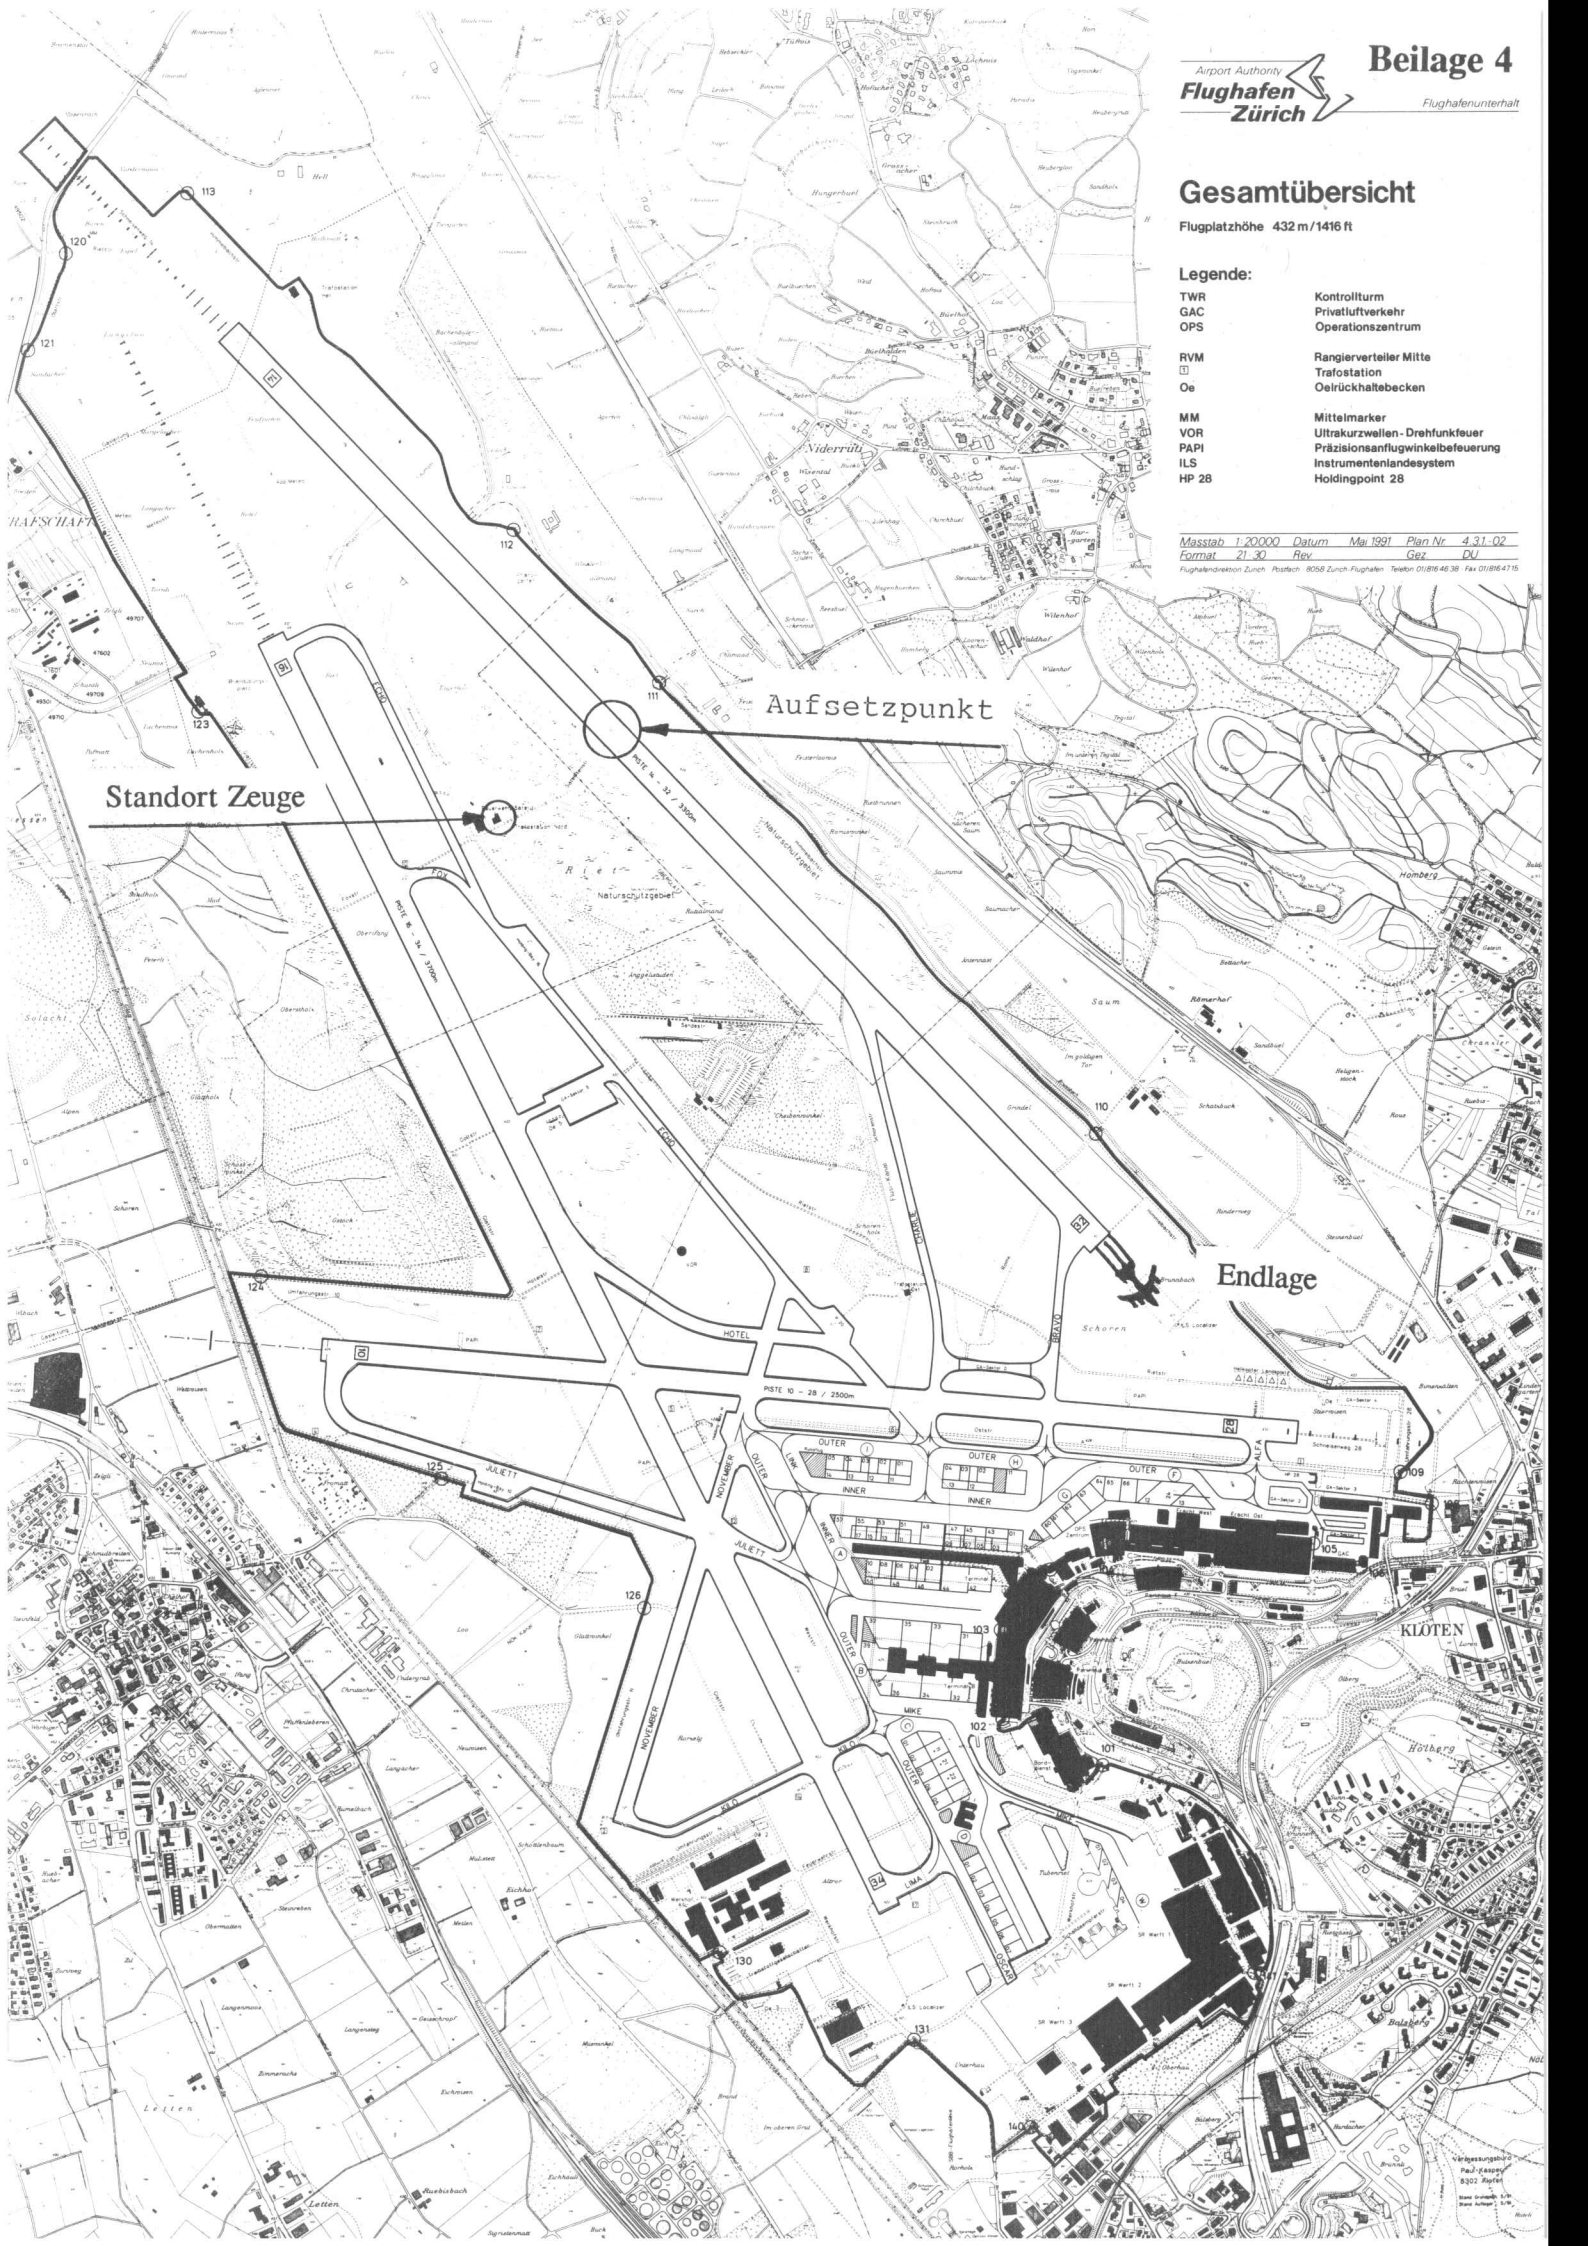
Das Flugzeug kam ca. 100 m nach dem Pistenende in weichem Boden zum Stillstand.

- Gemäss Pistenzustandsbericht und Zeugenaussagen war die Piste zum Unfallzeitpunkt mit 3 mm Schneematsch und Graupeln bedeckt.
- Aufgrund von Zeugenaussagen konnte ermittelt werden, dass das Flugzeug ca. 1300 m nach der Pistenschwelle 14, mit einer verbleibenden Pistenlänge von ca. 1850 m aufsetzte.
