Schlussbericht der Eidgenössischen Flugunfall-Untersuchungskommission

des Flugzeuges Piper PA-28-181 "Archer", HB-PLS
vom 14. Februar 1994
auf dem Flugfeld Thun

Schlussbericht

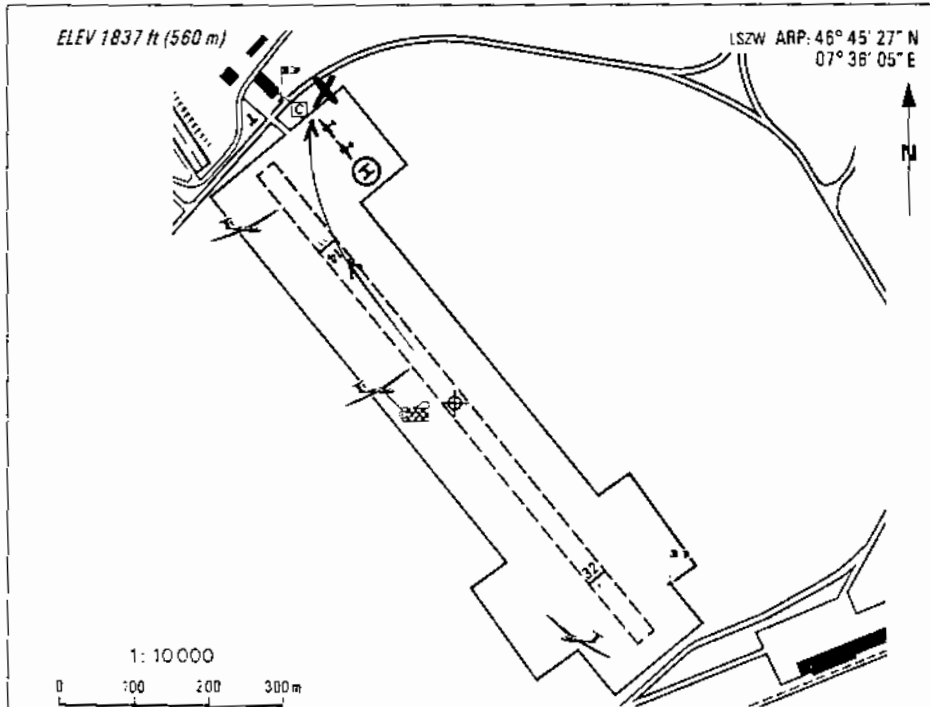
BEILAGE 1

Der Pilot beabsichtigte am 14. Februar 1994 einen privaten Uebungsflug durchzuführen. Bei der Uebernahmekontrolle liess der Pilot bei den dafür vorgesehenen drei Drain-Punkten an den Treibstofftanks und am Strainer (an der linken Seite der Motorverschalung beim Benzinfilter) Benzin ab, um es auf Verunreinigungen zu prüfen. Bei der Kontrolle vor dem Start fiel dem Piloten nichts Aussergewöhnliches auf. Der Start auf der Piste 32 um ca. 1409 Uhr Lokalzeit verlief normal. Als sich das Flugzeug im Steigflug dem Pistenende näherte, stellte der Motor plötzlich ab. Der Pilot drückte sofort nach und drehte nach rechts ab, um in freiem Gelände notlanden zu können. In Bodennähe schmierte das Flugzeug über den rechten Flügel ab. Die Bodenberührung erfolgte mit dem rechten Fahrwerk, dem rechten Flügelende sowie mit Bugrad und Propeller. Das Flugzeug kam ca. 120 m rechts der Pistenachse, nachdem es eine ca. 40 m lange Schleifspur hinterlassen hatte, zum Stehen (Beilage 1).

→ Flugweg
X Unfallstelle

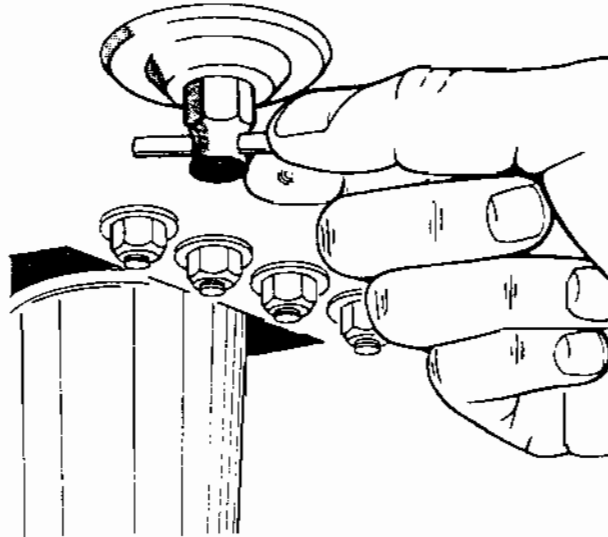
FUEL DRAIN
Figure 8-3

- Bei Versuchen an einem Flugzeug desselben Typs konnte rekonstruiert werden, dass bei offenem Drain an der Filterglocke, Steigfluglage und Vollgas der Motor nach ca. 30 Sek. abstellt.
- Im Pilot's Operating Manual ist ein Hinweis enthalten, der auf das Schliessen des Drains aufmerksam macht (Beilage 2).
- Nach dem Unfall wurde im Bezintank links 12 Gal, rechts 14 Gal. gemessen. Der Tankwählschalter stand auf links. Die mechanische Bezinpumpe sowie auch die "Bouster"-Pumpe funktionierten normal.

Der Zeitpunkt des Motoraussetzers, die Spuren an der Motorverschalung, die Benzinrückstände an Rumpf und Höhenruder sowie die Ähnlichkeit zu den in der Schadenmeldung vom 14.12.88 aufgeführten Ereignissen lassen den Schluss zu, dass der Pilot bei der Aussenkontrolle den Drain am Benzinfilter offengelassen hatte. Die Rekonstruktion mit einem Flugzeug desselben Typs unterstützt diese These. Wenn das Flugzeug beim "Strainern" auf unebenem Gelände mit dem Heck tief steht, läuft relativ wenig Benzin aus dem Drain am Benzinfilter. Dieser Umstand begünstigt ein Vergessen oder Uebersehen des Drains in offenem eingerastetem Zustand.

Weil zwei identische Fälle vorliegen, bei welchen der Drain am Benzinfilter offengelassen wurde, stellt sich die Frage der Zweckmässigkeit eines Strainers, bei welchem der Drain in offener Stellung einrasten kann.

Die verriegelbare "Drain"-Vorrichtung unterhalb der Filterglocke sollte durch eine nur auf Druck ansprechende, nicht verriegelbare ersetzt werden.
