Schlussbericht der Eidgenössischen Flugunfall-Untersuchungskommission

des Helikopters Bell 205A-1, HB-XRZ¹

vom 23. September 1993

beim "Stübleren" (Gde Flums) / SG

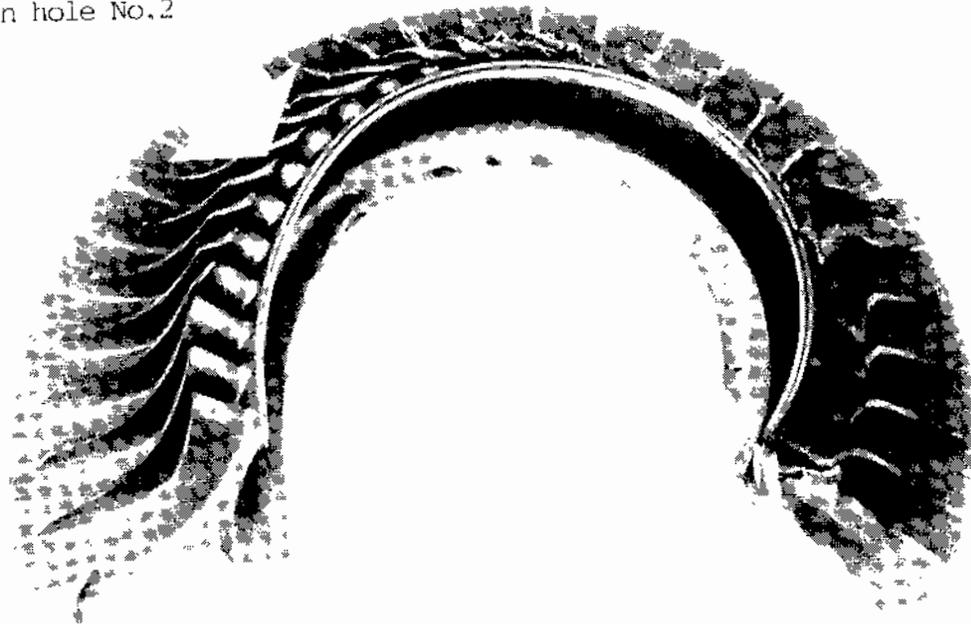
EMPA Photo No.: 100'533/12

Overall view from the forward side of the impeller.

Right: Primary, fatigue fracture with origin at the drain hole No. 1 .

Left: Secondary overload fracture

Arrow: Drain hole No. 2 with cracks

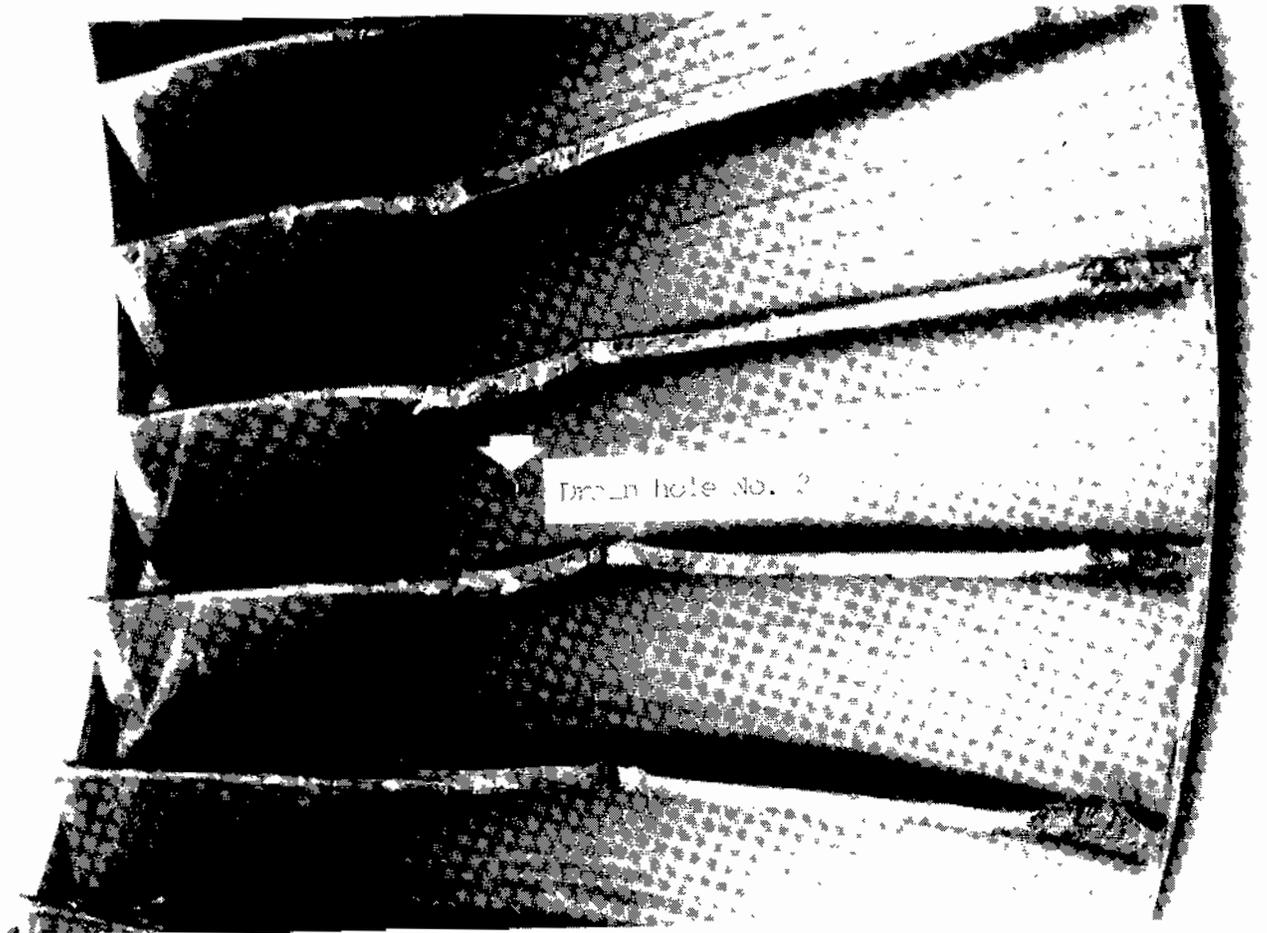
EMPA Photo No.: 5220

Forward side of the impeller with precracks at drain hole No. 2

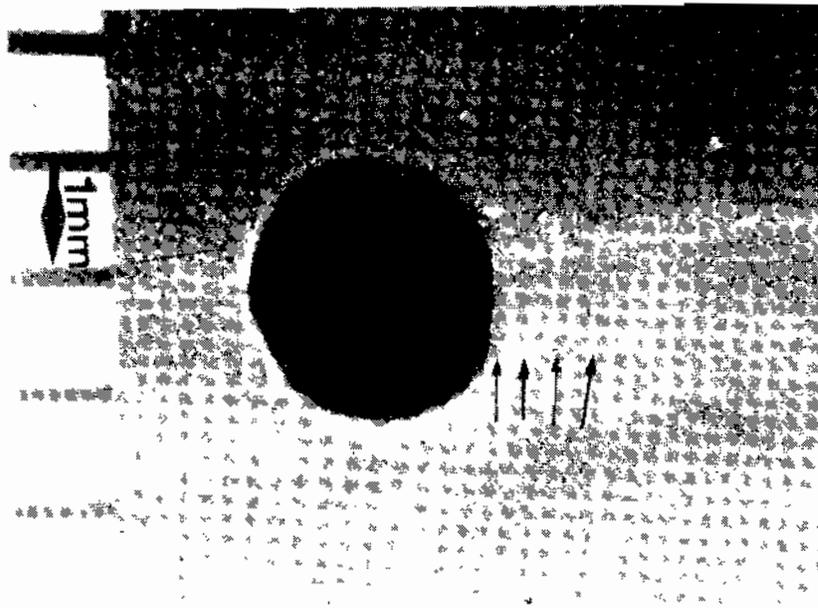
Detail from photo above. Poorly visible crack (see arrows)

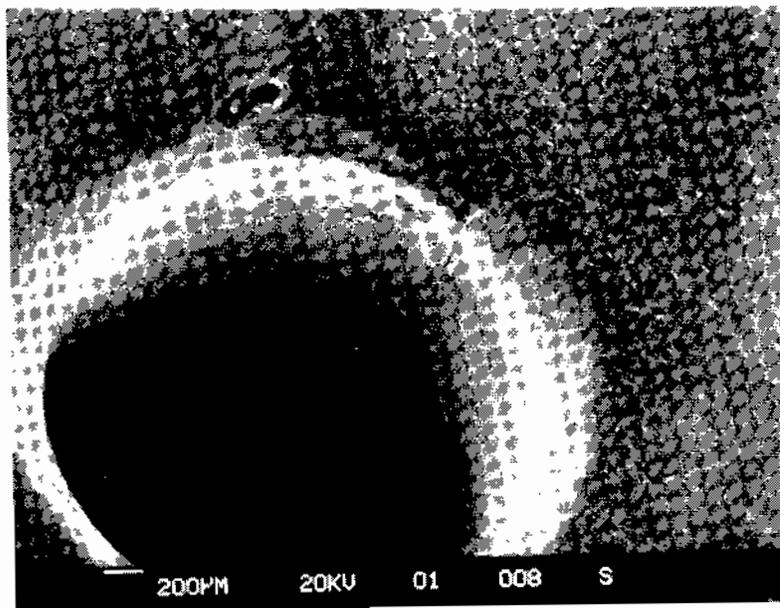
EMPA Photo No.: 5229

Overview of the hole No. 2 with preexisting crack
