# **Rapport final de la Commission fédérale d'enquête sur les accidents d'aviation**

## **concernant l'accident**

d'avion Piper PA-18-180M, HB-PAR

du 4 mars 1994

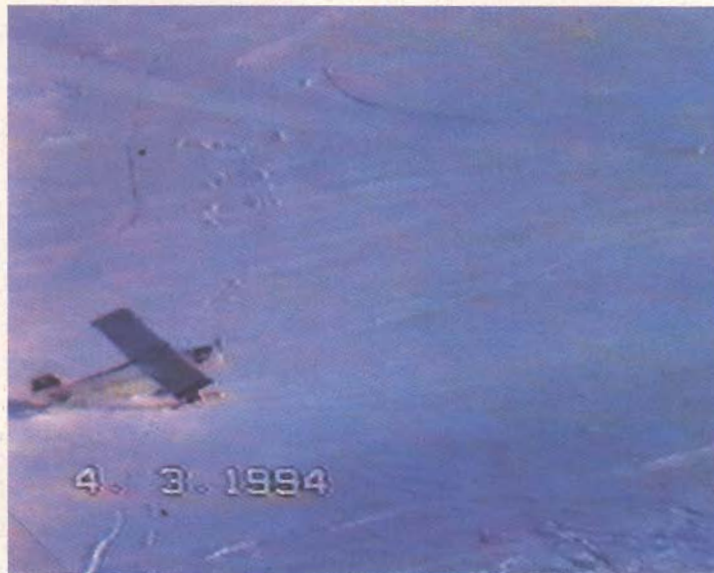
- Si l'avion HB-PAR a fait une approche à 70 MPH, et que 6" se sont écoulées entre le moment où il a survolé le début de la piste et le point de posé, l'atterrissage a eu lieu à environ 180 m du début de la piste, ce qui correspond à un peu plus de la moitié de sa longueur et sur l'arrondi qui précède le replat. Il lui restait environ 90 m pour s'arrêter, soit une distance relativement faible, compte tenu du bon état de la surface de la piste et de la vitesse de l'avion à l'atterrissage.

1. Point de posé

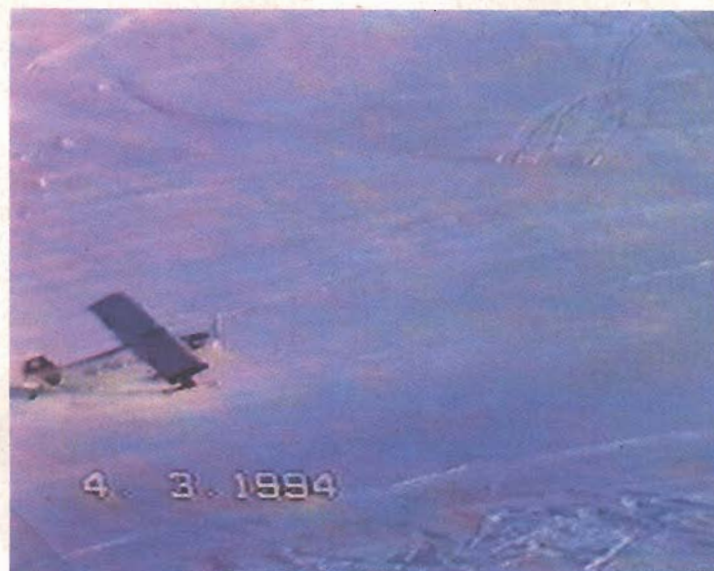
- qu'aucune trace pouvant perturber le guidage de la roulette de queue n'est visible à la surface de l'aire d'atterrissage.
  - qu'après s'être posé, le gouvernail de direction de l'avion est en position neutre et que l'avion suit une trajectoire rectiligne sur une vingtaine de mètres;

2. Phase rectiligne qui a suivi le point de posé.  
Le gouvernail de direction est en position neutre.

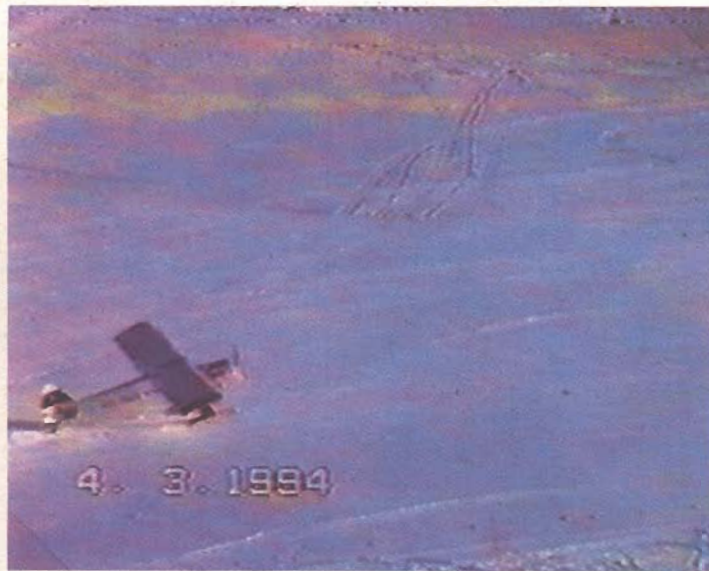
- qu'après environ 20 mètres de glissement au sol, en trajectoire rectiligne, le gouvernail de direction est actionné sur la droite et que l'avion amorce un virage à droite d'environ 20°, puis poursuit une trajectoire en léger virage à droite qui le conduit vers l'avion HB-PKI en stationnement;

- une action inappropriée du pied droit sur le palonnier au cours de la phase de glissement de l'avion sur la neige;
- une trop grande vitesse avant l'atterrissage;
- un atterrissage trop long;
- une appréciation erronée de l'état de la surface de la place d'atterrissage.

3. Après 20m env. du point de posé, action du pied droit sur le gouvernail de direction.

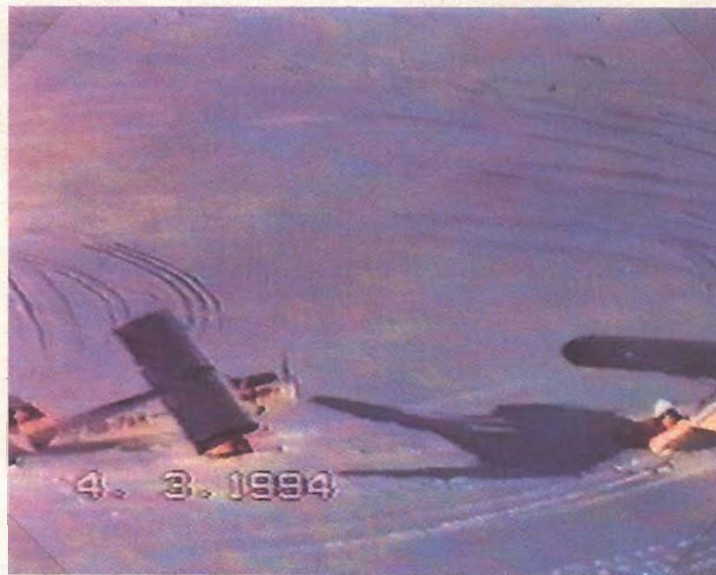
- qu'immédiatement après que l'avion ait amorcé le virage de 20° à droite, aucune réaction de redressement de la part du pilote n'est visible.
  - qu'ensuite, le pilote donne du pied à gauche et que l'avion amorce son virage à gauche à quelques mètres de la collision;

4. Après que l'avion ait dévié à droite, action du pied gauche sur le gouvernail de direction.

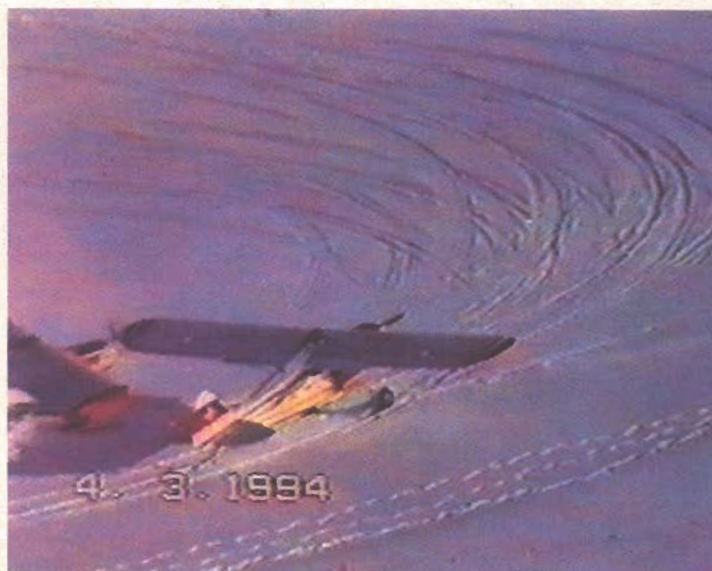
- qu'au moment de la collision, l'hélice de l'avion HB-PAR tourne toujours;
  - la violence du choc qui dénote la vitesse élevée de l'avion HB-PAR à l'atterrissage.

5. Phase juste avant la collision.
