# Schlussbericht des Büros für Flugunfalluntersuchungen

des Flugzeuges SAAB 340B, HB-AKC

vom 9. Dezember 1993

auf dem Flughafen Bern-Belp

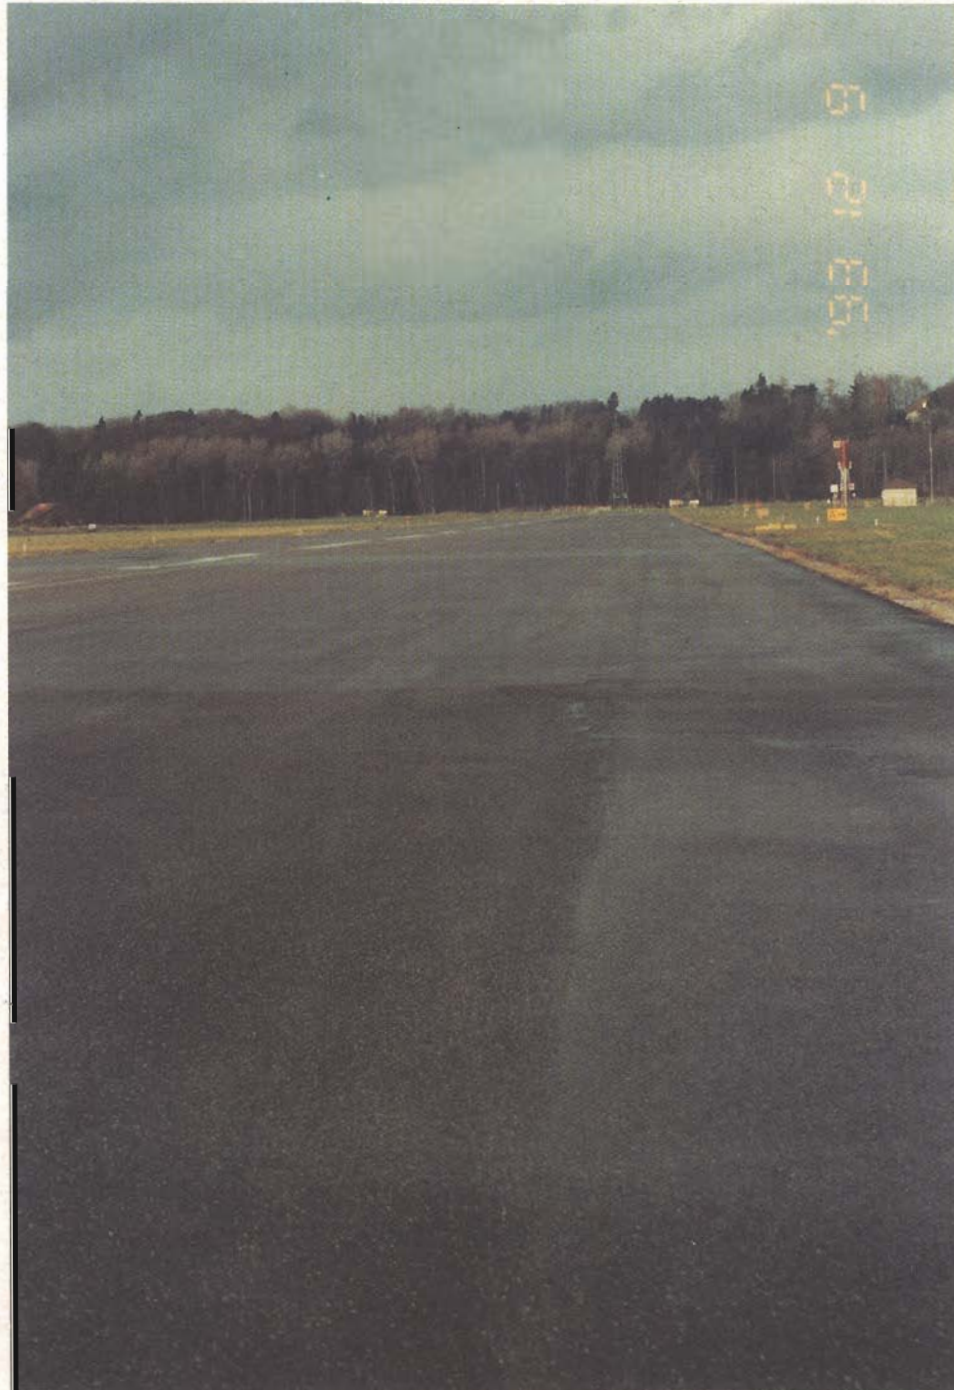
- Der Anflugwinkel des ILS Gleitwegs auf Piste 14 beträgt 4°. Der Winkel der Sichtenflugbefeuerung (VASI) auf Piste 32 beträgt 3.4°.
- Spuren: ca. 200 m nach dem Aufsetzpunkt war nur eine Antiskidbremsspur des linken Fahrwerks sichtbar, welche sich bis zum Verlassen der Piste beim Taxiway "C" hinzog. Ab dieser Stelle wurde auch eine ausgeprägte Bremsspur des rechten Fahrwerks sichtbar.

linke Bremsspur / LH skidmark

Ansicht gegen die Landerichtung/View opposit to landing direction
