Schlussbericht des Büros für Flugunfalluntersuchungen

des Flugzeuges Cessna Citation II, C-550, HB-VIS
vom 29. Juni 1994
auf dem Flughafen Zürich, Piste 14

SCHLUSSBERICHT

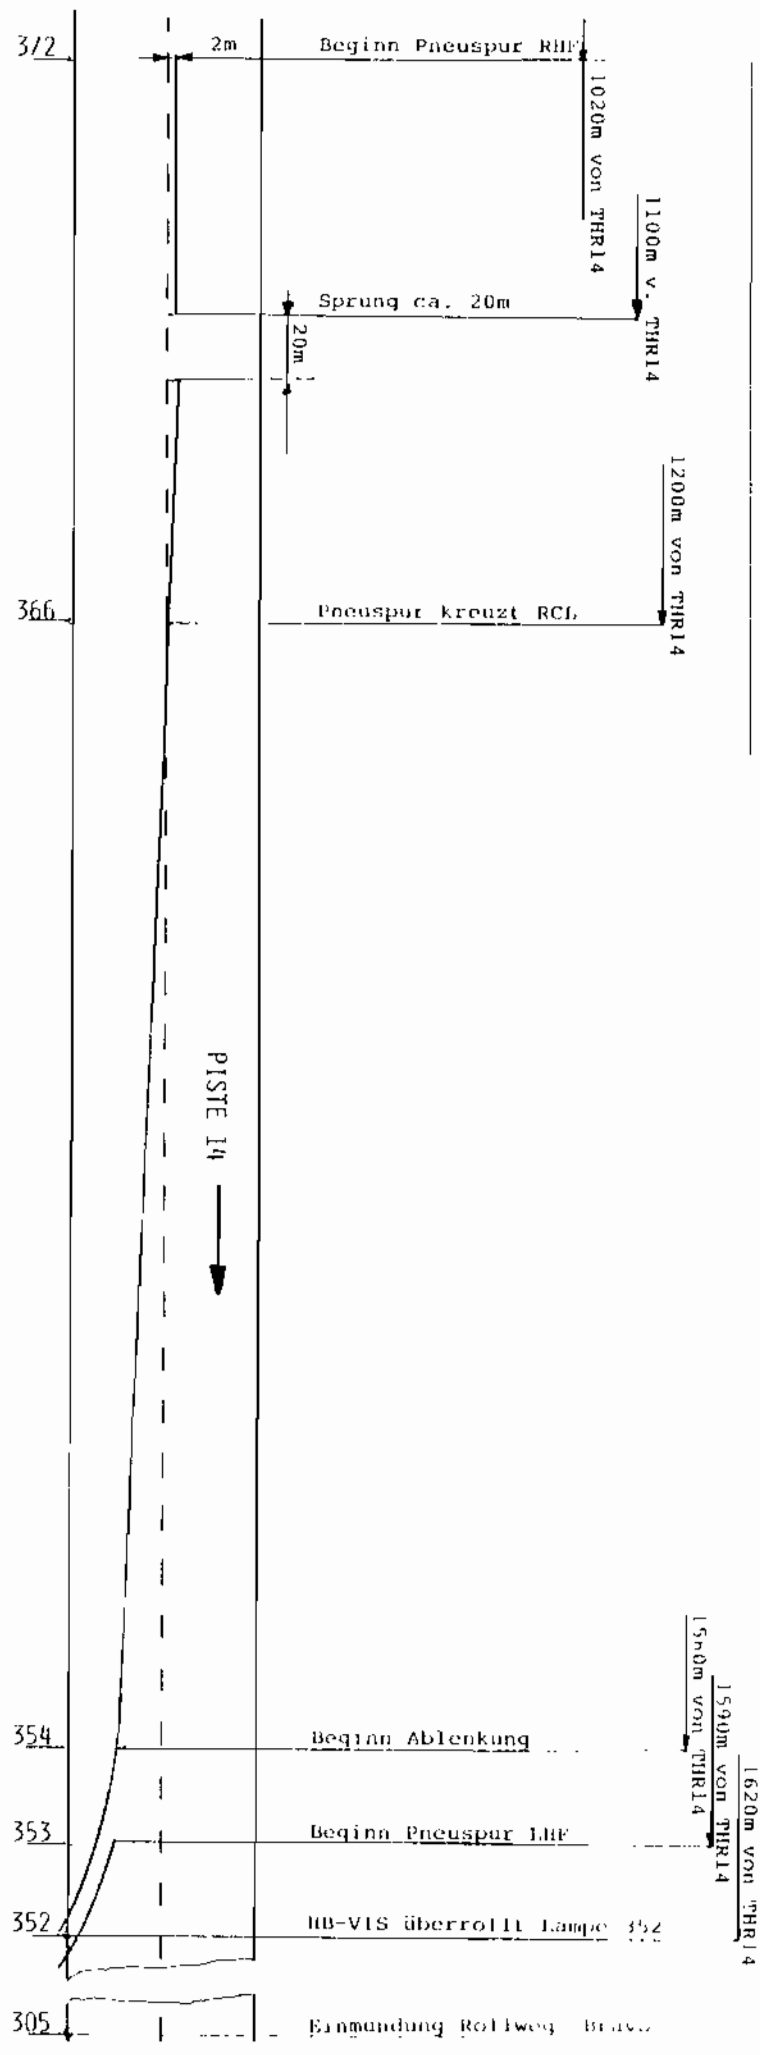
UNFALLSITUATION HB-VIS AM 29.06.94 AUF PISTE 14

Beim Wegrollen zum Start in Bologna bemerkte die Besatzung einen Rechstdrall. Der Entscheid der Pilotin, den Flug nach Zürich trotzdem durchzuführen, ist vertretbar, weil einerseits am Vortag anlässlich des "trouble-shooting" bei der Jet Aviation Zürich keinerlei Mängel festgestellt werden konnten und andererseits bei Start und Landung nie Schwierigkeiten auftraten. Als der Copilot das Flugzeug in Zürich aufsetzte, bemerkte der PIC das Ausbrechen nach rechts und übernahm sofort das Steuer. Mit Gegenruder und Bremseinsatz links konnte die Pilotin das Verlassen der Piste nicht verhindern, durch die geringe Geschwindigkeit jedoch grösseren Schaden vermeiden.

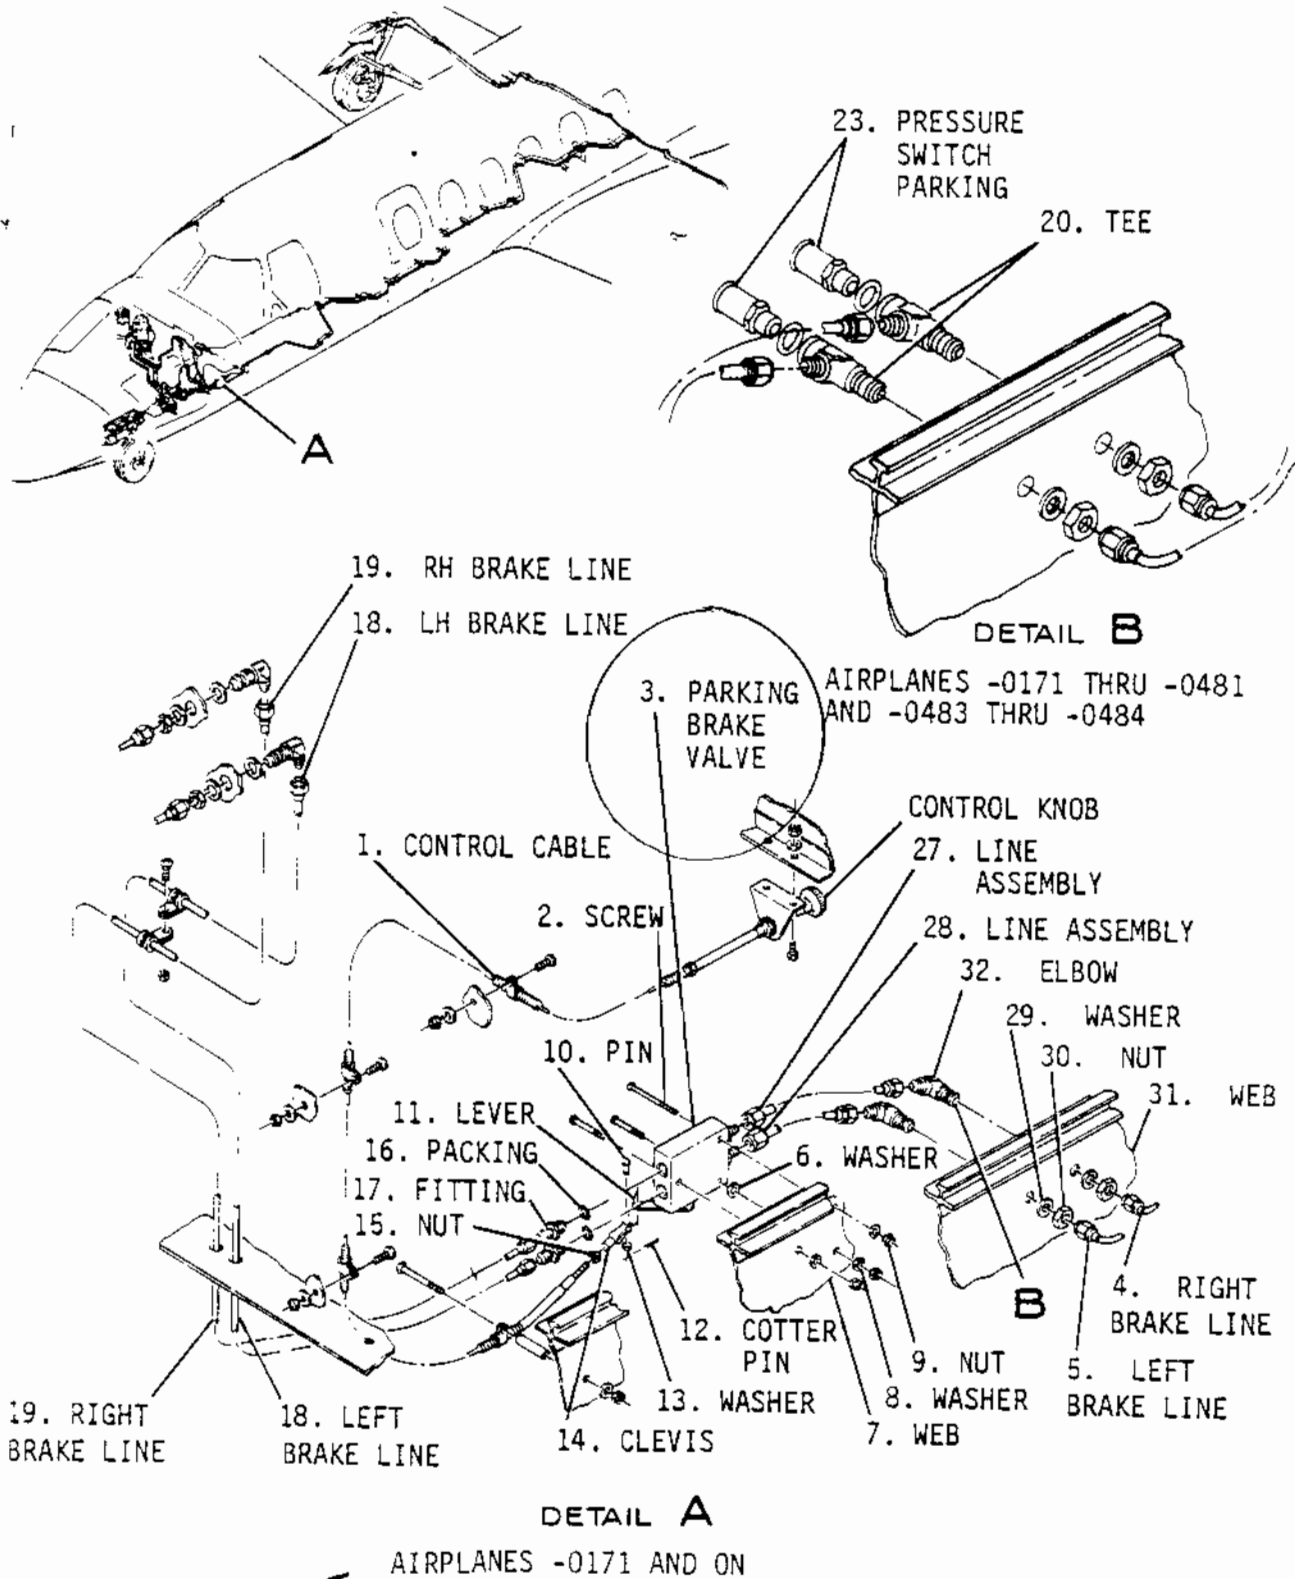
Parking Brake Valve Installation
 Figure 201 (Sheet 1)

Das defekte Parkbremsventil wurde dem Hersteller zur Prüfung vorgelegt. Befund: Durch Abnutzung der Stössel wurde der zum Öffnen des Ventils benötigte Betätigungsweg so stark verlängert, dass der Kabelzug in voll gedrückter Position nicht mehr ausreichte, das Ventil vollständig zu öffnen. Die unterschiedliche Stössellänge führte dazu, dass die linke Seite 1° vor der rechten Seite öffnete.

Das nicht vollständige Lösen der rechten Radbremse führte beim Rollen und dem anschliessenden Start zu einer starken Ueberhitzung der Bremsscheiben und -beläge. Weil im überhitzten Zustand die Bremswirkung stark nachliess, entstand beim Start kein erhöhter Widerstand. Nach dem Abheben verschweissten sich die glühenden Bremsscheiben mit den Bremsbelägen und blockierten das Rad. Weil sich durch innere Abnutzung des Parkbremsventils der Betätigungsweg im Verlauf der Zeit langsam verlängerte, blieb der wahrscheinlich temperaturabhängige Fehler bei der Kontrolle durch den Unterhaltsbetrieb unentdeckt. Eine periodische Kontrolle des Betätigungsweges wäre anlässlich der Phase 5 (bei 1200 h oder 3 Jahre) ohne grossen Aufwand möglich und könnte Abnutzungserscheinungen des Parkbremsventils erkennen lassen.

Eine periodische Kontrolle des Parkbremsventils ist in den Unterhaltsvorschriften des Herstellers nicht vorgesehen.
