Schlussbericht des Büros für Flugunfalluntersuchungen

des Helikopters SA-315B "Lama", I-ELTA

vom 11. April 1994

auf dem Plateau Rosa (Testa Grigia), Gde Zermatt/VS

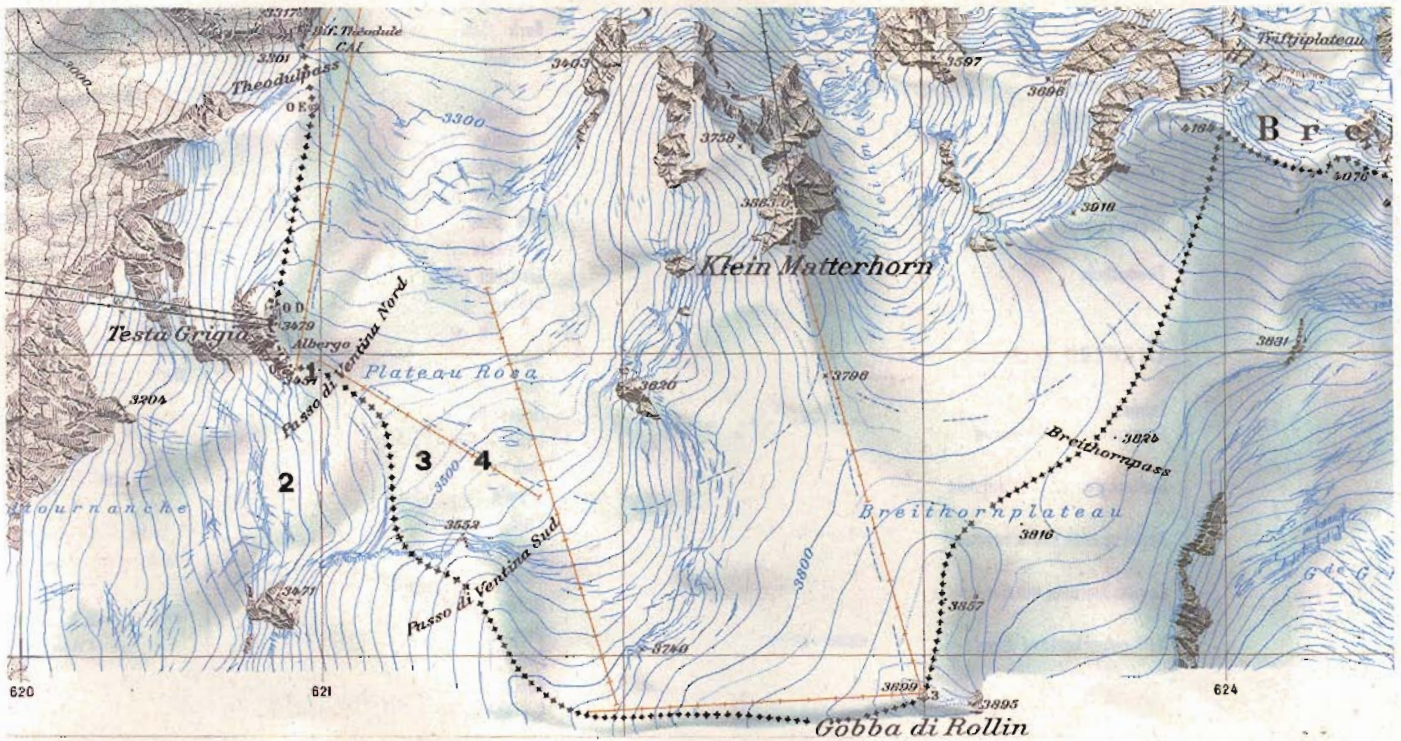
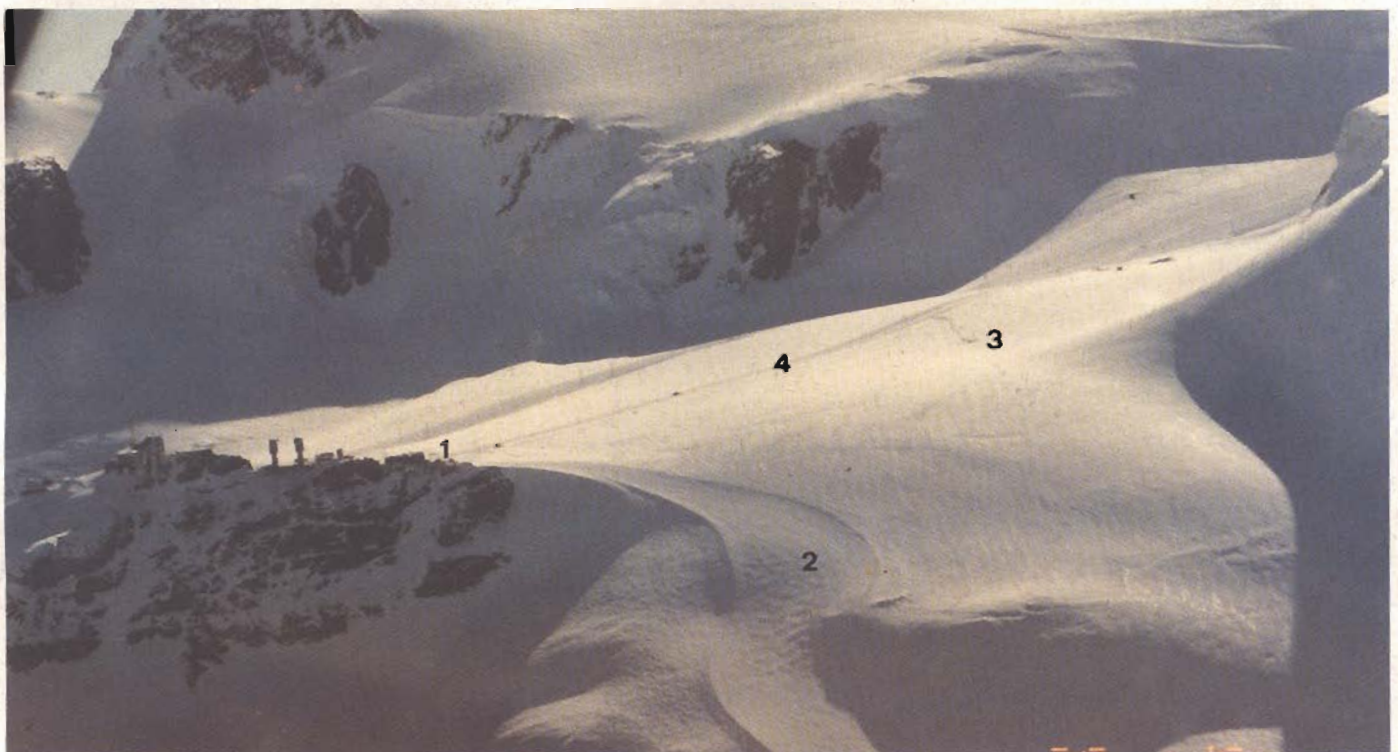
Beilage / Annesso No. 1

Es ist davon auszugehen, dass der Pilot wenige Meter von der Testa Grigia entfernt die Ventina-Skipiste (Beilage Nr. 1) anflog und mit sehr langsamer Vorwärtsgeschwindigkeit der Skipiste folgend in den Nebel einflog.

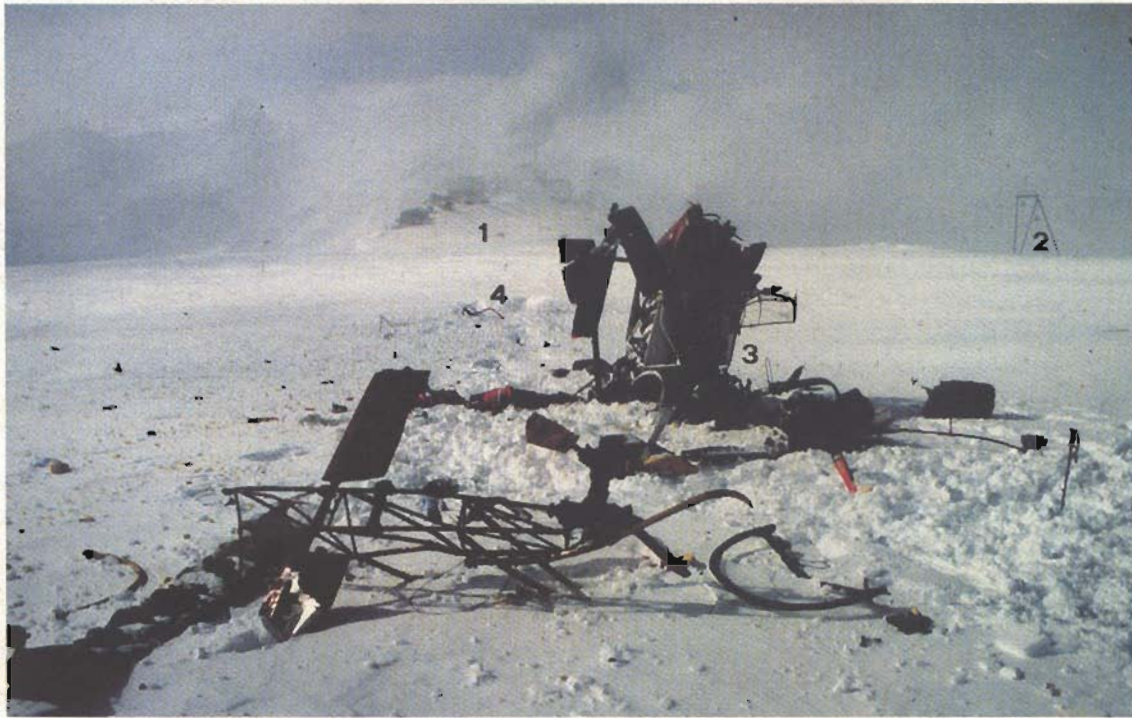
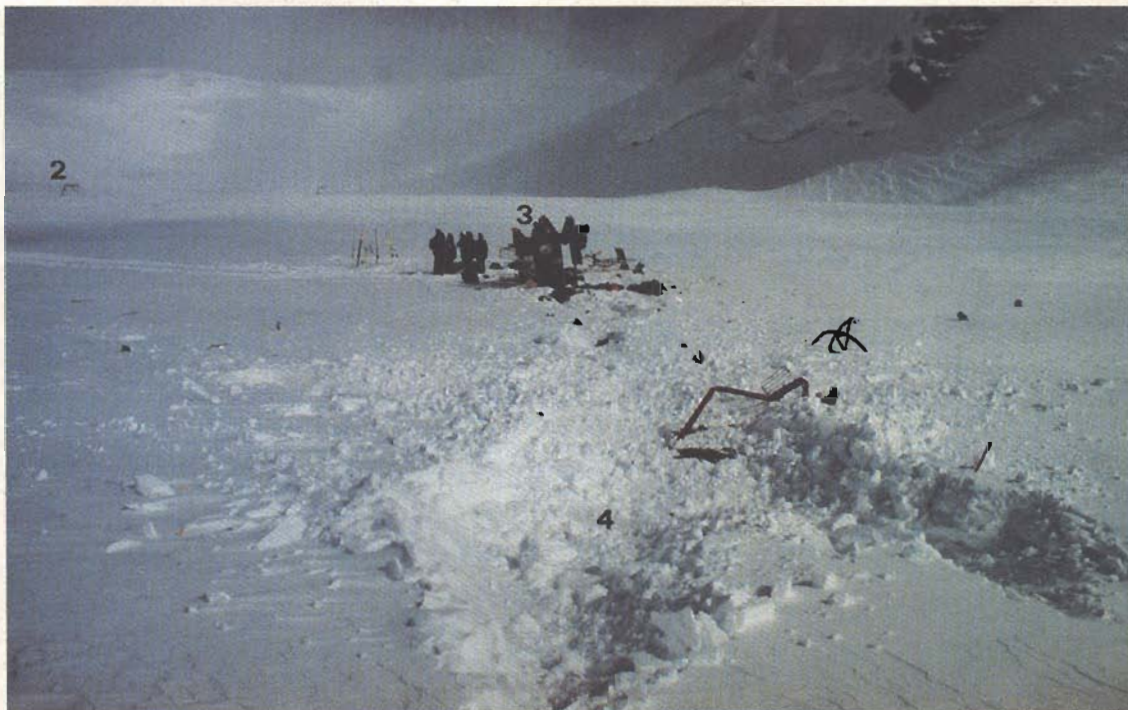
Zweifelsfrei hat der Pilot den Landeplatz auf der Testa Grigia, der Skipiste folgend, im dichten Nebel erreicht. Der Pilot hat mit grosser Wahrscheinlichkeit die Helikoptereinweissignale des Skilehrers auf dem Landeplatz nicht gesehen und den Landeplatz als solchen nicht erkannt und sich deshalb zu einem Durchstartmanöver mit Uebergang vom bodengebundenen Sichtflug zu einem Instrumentenstartverfahren entschlossen. Um in einen dem Piloten bekannten Luftraum zu gelangen, hätte der Pilot geländebedingt vor oder während dem Durchstartmanöver einen Kurswechsel von mindestens 180° vornehmen sollen. Der Pilot hat den Helikopter wohl beschleunigt - Geschwindigkeitserhöhung von Null auf ca. 100 km/h in einer Distanz von ca. 450 m -, den Flugkurs aber nur um ca. 90° nach rechts verändert. Mit einem Abflugkurs von ca. 135° steuerte der Pilot den Helikopter nicht in abfallendes, sondern in gebirgiges Gelände (Beilage Nr. 2).
