Rapport Final

du Bureau d'enquête sur les accidents d'aviation

de l'avion Centurion 210L, HB-CHZ

du 13 juillet 1994

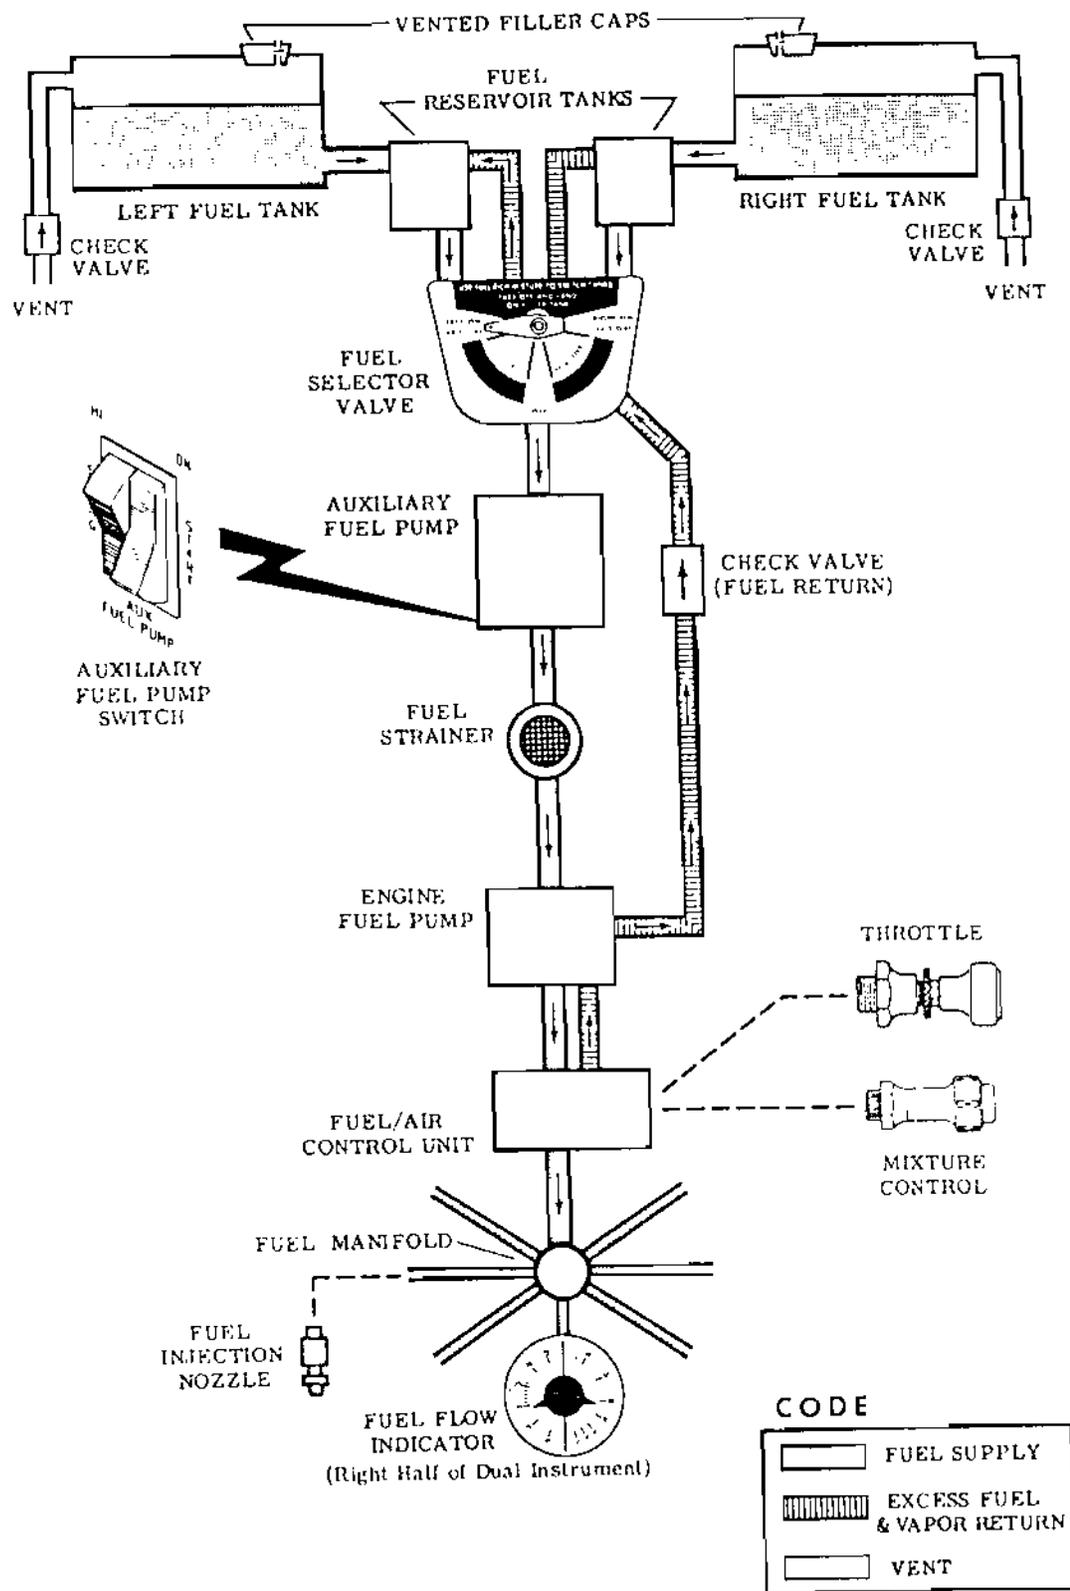
Figure 7-5. Fuel System

- Le Cessna HB-CHZ était équipé d'un moteur Continental de type IO-520-L. Les réservoirs d'ailes d'une contenance de 45 USG chacun, se déversent par gravitation dans de petits réservoirs intermédiaires et sont ventilés grâce à des soupapes à dépression (annexe 1).

Après consultation des ingénieurs du bureau des essais en vol du constructeur, il ressort qu'un seul scénario peut expliquer cette absence d'écoulement: à savoir une phase de vol continue avec l'aile gauche abaissée provoquant un dérapage à droite et projetant l'essence du réservoir gauche contre la paroi opposée à celle des conduites d'écoulement.

Ainsi le déversement par gravité ne pouvait plus se faire et, une fois le carburant du réservoir intermédiaire gauche épuisé, le moteur n'a plus été alimenté. En revanche, cette attitude de vol favorisait l'utilisation du carburant restant à droite, ce qui explique la très faible quantité de liquide récoltée lors de la purge de ce réservoir (2-3 dl).
