Schlussbericht des Büros für Flugunfalluntersuchungen

des Helikopters SA-319B "Alouette III", HB-XOL

vom 3. Mai 1994

am Schwarztor (Gde. Zermatt)/VS

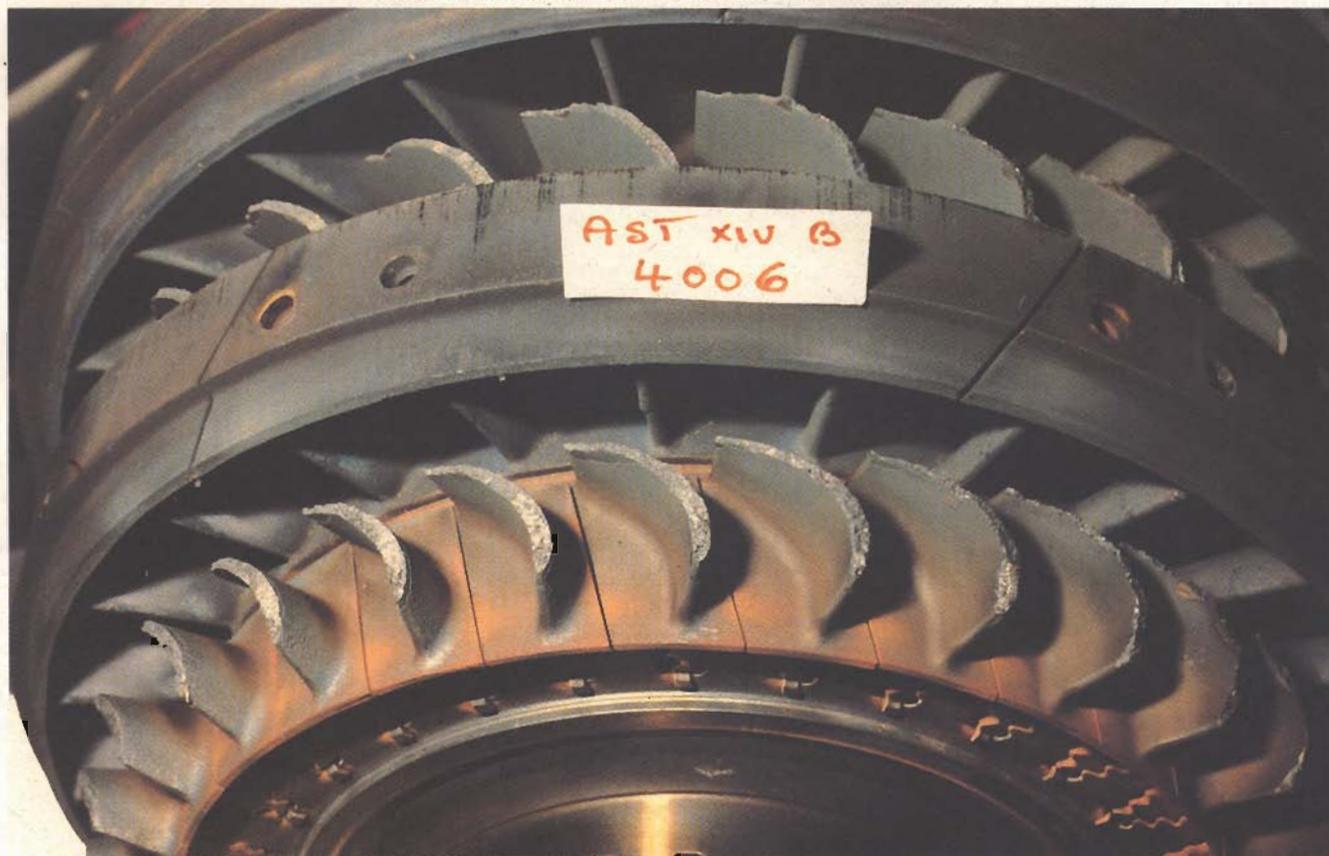
- Beim Triebwerkstufenrad der ersten Stufe waren alle Schaufelspitzen (Schaufelkränze) stark beschädigt. Der primäre Schaden an den Triebwerkschaufeln trat gemäss Untersuchungsbericht infolge Ueberhitzung auf. Anschliessend wurden die Schaufelspitzen durch "pompae" d.h. Strömungsabriss mit unkontrolliertem Luftdurchfluss im Triebwerkinnern, mechanisch beschädigt. Das Triebwerkstufenrad der zweiten Stufe war weniger stark und dasjenige der dritten Stufe nur noch geringfügig thermisch beschädigt.

PHOTO 1 : Turbine 1° et 2° étage : Toutes les pales brûlées

Carter réservoir : légères empreintes sur les faces d'appui des pattes
Réducteur : pignonnerie pas d'anomalie
Table d'accessoires : pignonnerie pas d'anomalie
Roue axial 1° étage : érosion des pales côté bord d'attaque de 1 mm, léger encrassement de la jante côté bord de fuite
Roue axial 2° étage : érosion des pales côté bord d'attaque de 1 mm
Redresseurs : léger encrassement des aubes côté extradados
Carter centrifuge : léger encrassement dans le logement compresseur
Couvercle centrifuge : pas d'anomalie
Diffuseur 1° étage : pas d'anomalie
Distributeur 1° étage : métallisation dans les logements turbines
Distributeur 2° étage : pales légèrement brûlées côté bord d'attaque en milieu de pale
Distributeur 3° étage : métallisation des aubes côté intrados
Turbine 1° étage : toutes les pales brûlées (voir photo 1)
Turbine 2° étage : toutes les pales brûlées (voir photo 1)
Turbine 3° étage : pales brûlées en sommet côté bord d'attaque

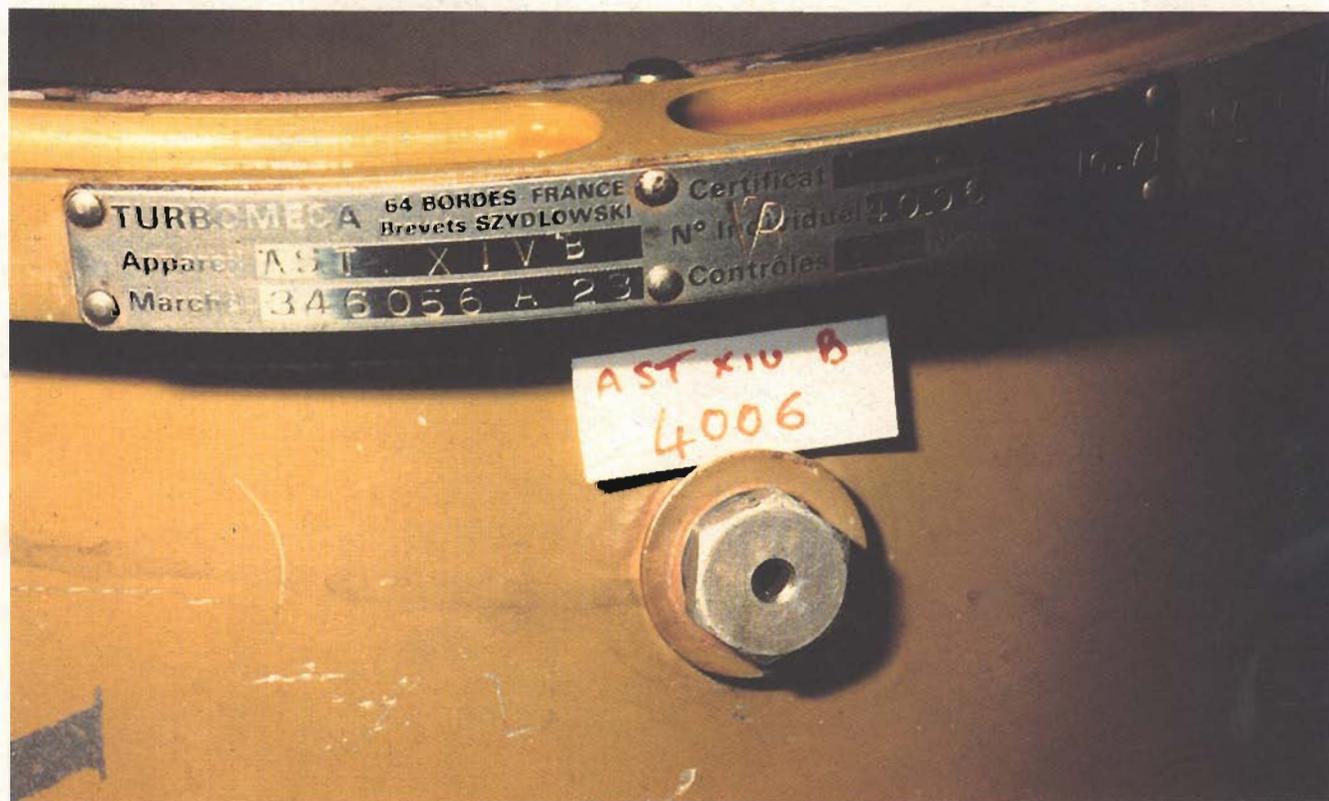
- Beim Brennkammermantel war eine P2-Luftabnahmeschraube (buchon) mit einem Durchflussloch von 3,5 mm Durchmesser montiert. Beim verwendeten Triebwerk sollen laut Hersteller keine Schrauben mit einer Durchflussbohrung verwendet werden. Diese Bohrung soll einen geschätzten Leistungsverlust des Triebwerks von 10 kW bewirkt haben.

PHOTO 2 : Carter turbine : Bouchon percé ø 3,5 mm sur circuit air P2

Les compresseurs et la veine d'air ne présentent aucune détérioration pouvant expliquer une dégradation significative des caractéristiques compresseur, si ce n'est le perçage Ø 3,5 mm d'un des bouchons de prélèvement d'air P2 sur le carter turbine qui aurait pu affecter légèrement celles-ci.
