Rapport final de la Commission fédérale d'enquête sur les accidents d'aéronefs

de l'avion Beagle D-5/180 G-ASBV

survenu le 20 octobre 1963

l'aérodrome d'Ecuvillens FR

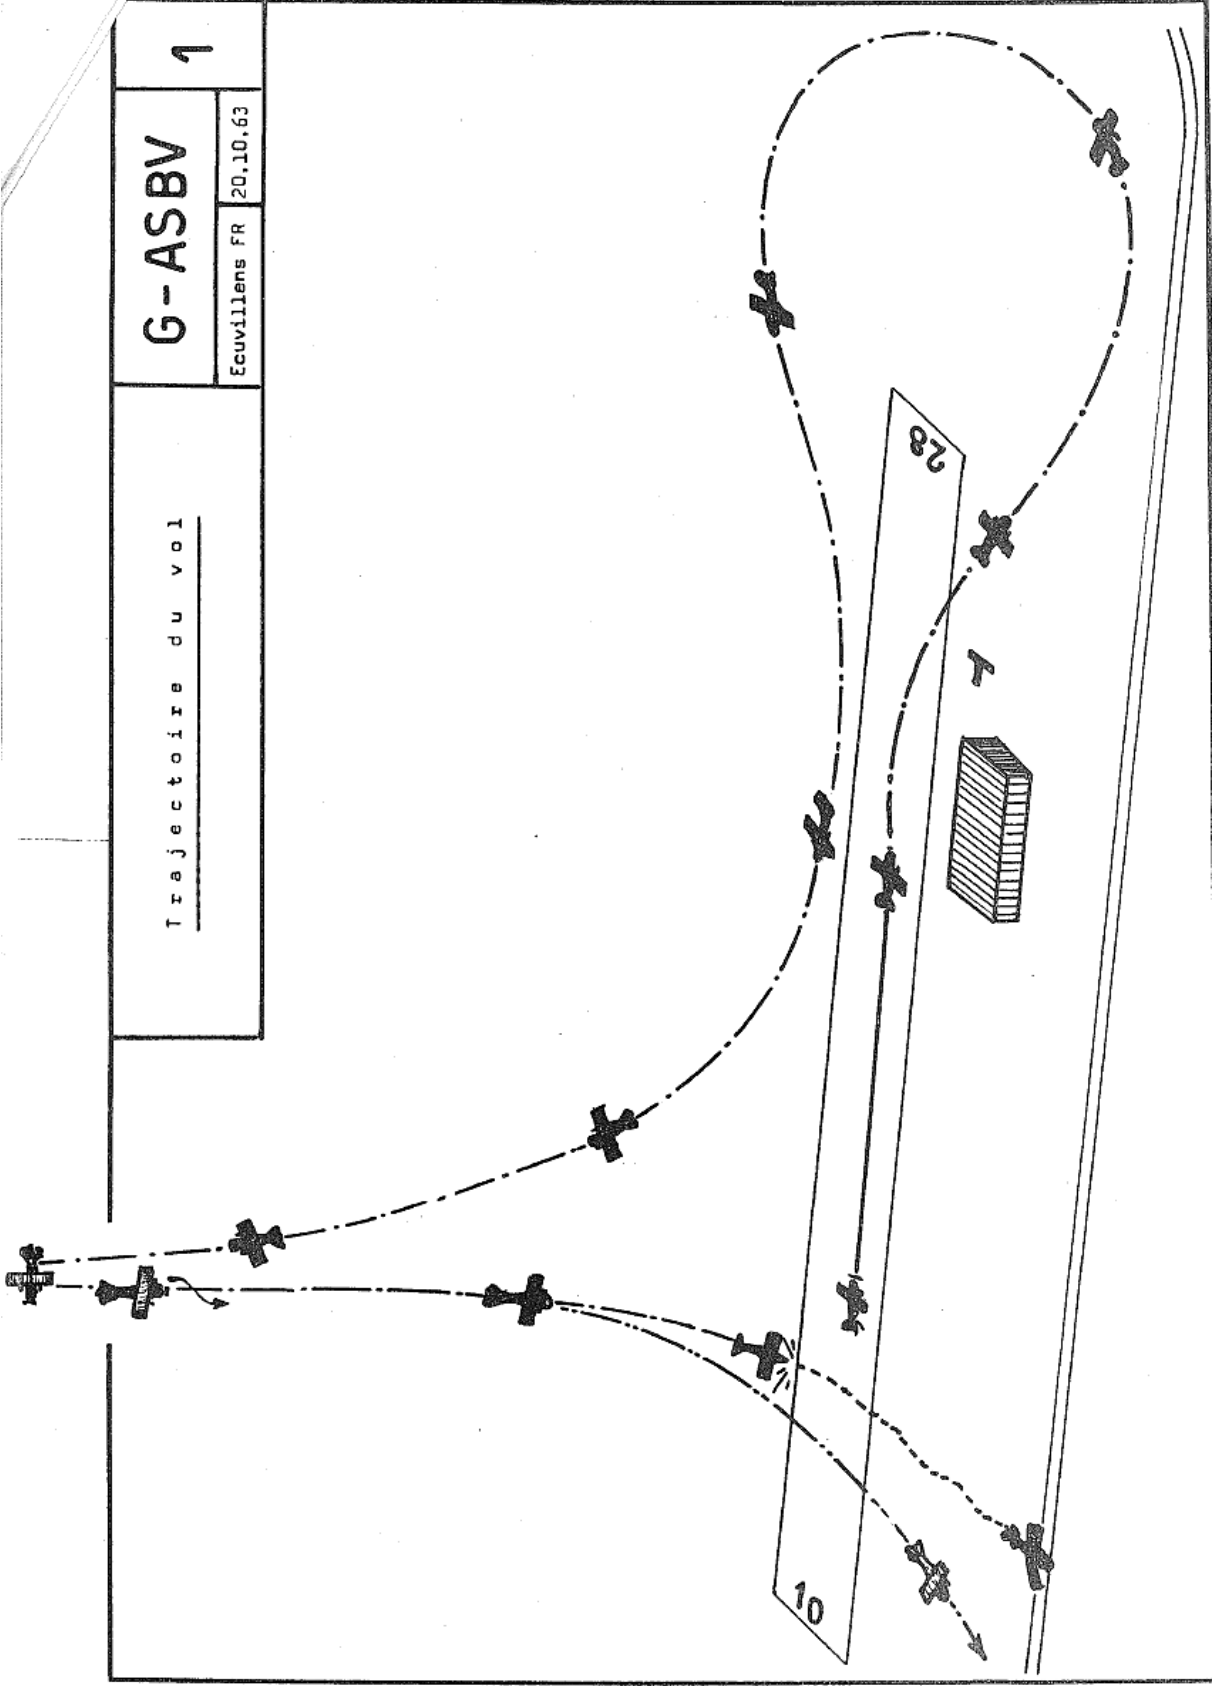
Trajectoire du vol

35. Après avoir gagné la piste 10, le pilote prit le départ dans le sens de la montée à 1726. L'avion décolla au bout de 120 à 150 m. Avant même d'avoir atteint le bout de la piste, le pilote appuya à droite pour monter ensuite en un virage à

gauche de 180° assez serré, à environ 100 m. Ayant accompli ainsi un changement de direction, il se présenta à l'est de la piste et fit d'abord un piqué, puis un passage en rase-mottes vers l'ouest. Vers le milieu de la piste, il amorça une chandelle qui le ramena de nouveau à environ 100 m. Il mit alors les gaz au ralenti pour moucher la chandelle par un renversement. Dans une position non loin de la verticale, l'avion bascula correctement vers la gauche pour se mettre en piqué. Pendant la descente, le pilote lui imprima un changement de direction d'environ 90 degrés vers la droite, de façon à ce que la ressource qu'il commençait à amorcer puisse se faire à angle droit de la montée, perpendiculairement à la piste et au travers de celle-ci. Sans que le pilote ait remis les gaz pour accentuer la ressource, l'avion, à 1727 h, avant d'avoir achevé la ressource, toucha le sol herbeux quelques mètres au nord de la piste. Après un ricochet d'environ 50 m, l'avion s'immobilisa quelques mètres plus loin, de l'autre côté de la piste.
