# Schlussbericht des Büros für Flugunfalluntersuchungen

über den Vorfall

des Flugzeuges Boeing B-747-400, HL-7479  
vom 22. September 1994  
auf dem Flughafen Zürich

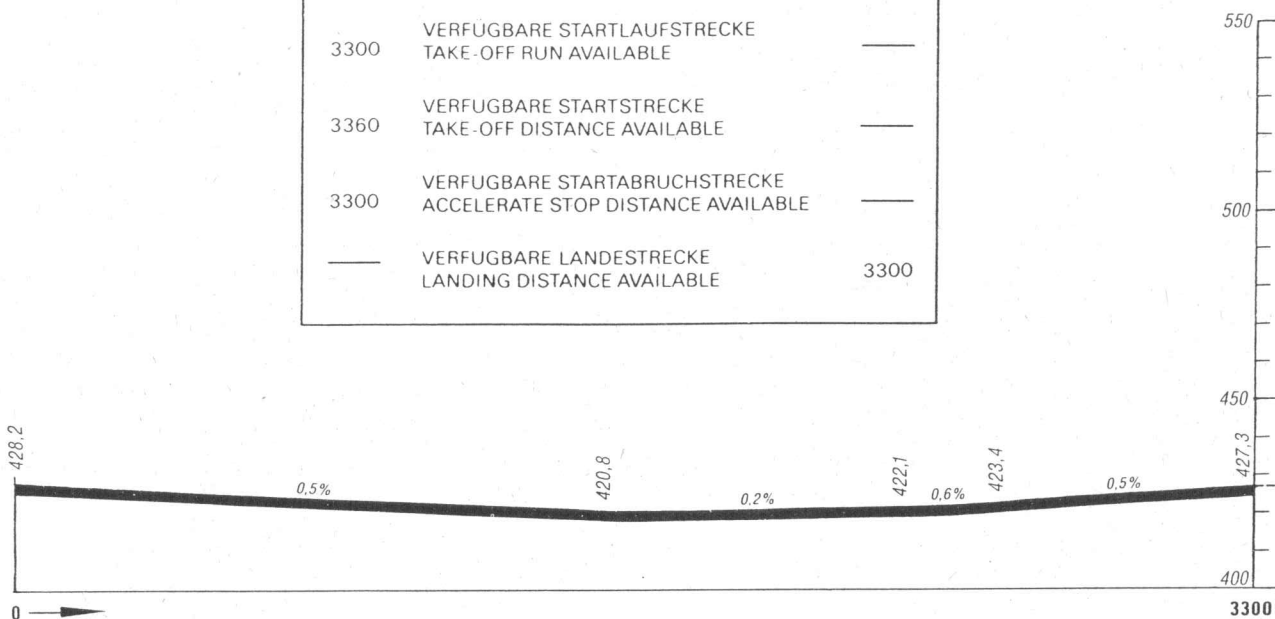
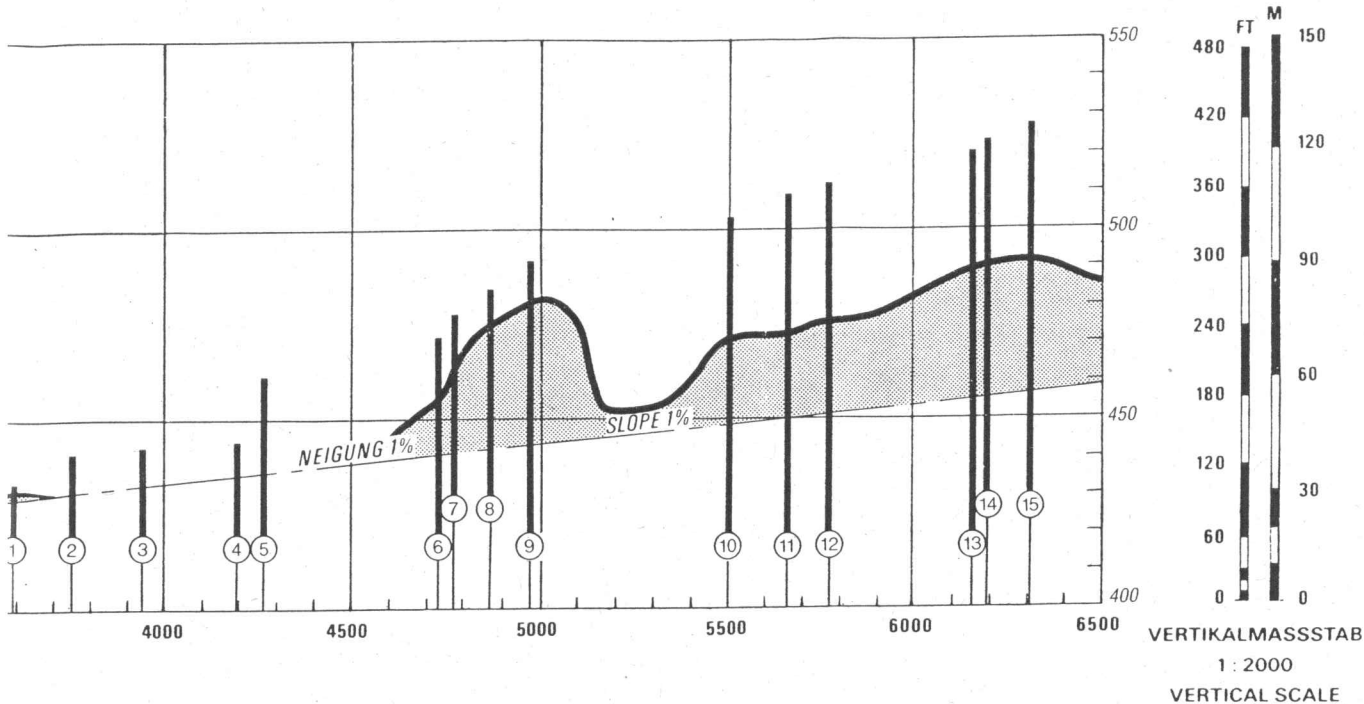
Beilage 2

Das Anrollen zum Start erfolgte um 0712 Uhr von der Einmündung des Rollwegs D aus. Gemäss Zeugenaussagen hob das Fahrwerk erst am Pistenende ab. Gemäss Auswertung des Flugdatenschreibers konnte festgestellt werden, dass das Flugzeug die Gebäude in der Pistenverlängerung, welche als Hindernis 4 und 5 (Beilage 2) dargestellt sind, in einer Höhe von ca. 50 m überflogen hat. Die HL-7479 landete ohne weitere Vorkommnisse um 2139 Uhr in Pusan.
