Schlussbericht des Büros für Flugunfalluntersuchungen

des Flugzeuges Cessna RA F177RG, HB-CXU

vom 11. Mai 1995

auf dem Flughafen Grenchen

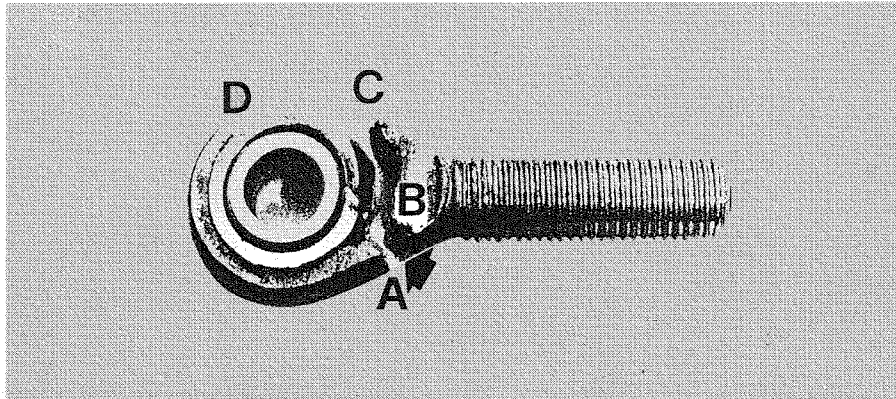
EMPA-Foto Nr. 102'523/6 Vergrößerung: 1,1-fach

"Aus den fraktographischen Resultaten geht hervor, dass das cadmierte und aus einem relativ hochfesten Vergütungsstahl (approximative Zugfestigkeit ca. 1290 N/mm²) hergestellte Gehäuse infolge eines Ermüdungsbruchs geschädigt worden ist. Weil die Randzone des Ermüdungsrisse einen spröden interkristallinen Charakter bis zu einer Tiefe von ca. 0,4 mm aufweist, muss angenommen werden, dass das Stahlgehäuse primär durch Wasserstoffversprödung vorbeschädigt worden war. Stähle mit Festigkeiten oberhalb von ca. 1000 N/mm² sind bekanntlich gegenüber Wasserstoffversprödung in hohem Masse gefährdet. Wie in der Fachliteratur festgehalten ist, sind deshalb sämtliche Oberflächenbehandlungen (wie Beizen, Galvanisieren, etc.) von entsprechenden Bauteilen nur mit angemessenen Vorsichtsmassnahmen durchzuführen.

Aufgrund der Tatsache, dass in den Nebenrissen kein Cadmiumüberzug festgestellt wurde, lässt sich schliessen, dass der Anriss nicht vor dem Cadmiumprozess gewesen oder dabei entstanden ist, sondern als verzögerter Bruch sich erst während des Betriebes entwickelte und anschliessend den Ermüdungsbruch einleitete.

Die Schädigung hat bei dem Stahlgehäuse ihren primären Ausgang offenbar bei der Bohrung des Oelnippels genommen, wo sich erwartungsgemäss die Spannungsspitzen der Kerbwirkung auswirken. Die übrigen Bruchflächen sind zweifelsohne als Folgeschaden aufgetreten".

Das EMPA-Gutachten zeigt, dass die Ursache des Bruches auf die Konstruktion zurückzuführen ist. Der Hersteller veränderte das Verbindungsstück, da die entstandene Materialspannung beim Querschnitt, wo der Oelnippel eingeschraubt war, für die angewendete Metallqualität zu hoch war.

Ansicht des defekten Gelenkkopfs mit gebrochenem Stahlgehäuse

Die vier Bruchflächen sind mit A, B, C und D bezeichnet.
Pfeil: Gehäusebohrung des Ölnippels.

Bemerkung: Das fehlende dritte Bruchstück konnte nicht beigebracht werden.
