B e r i c h t

die Untersuchung der flugbetrieblichen Störung
mit dem Verkehrsflugzeug McDonnell Douglas DC-9-81
am 16. Oktober 1993
in München

Az.: E X 003-0/93

Flugunfalluntersuchungsstelle
beim
Luftfahrt-Bundesamt

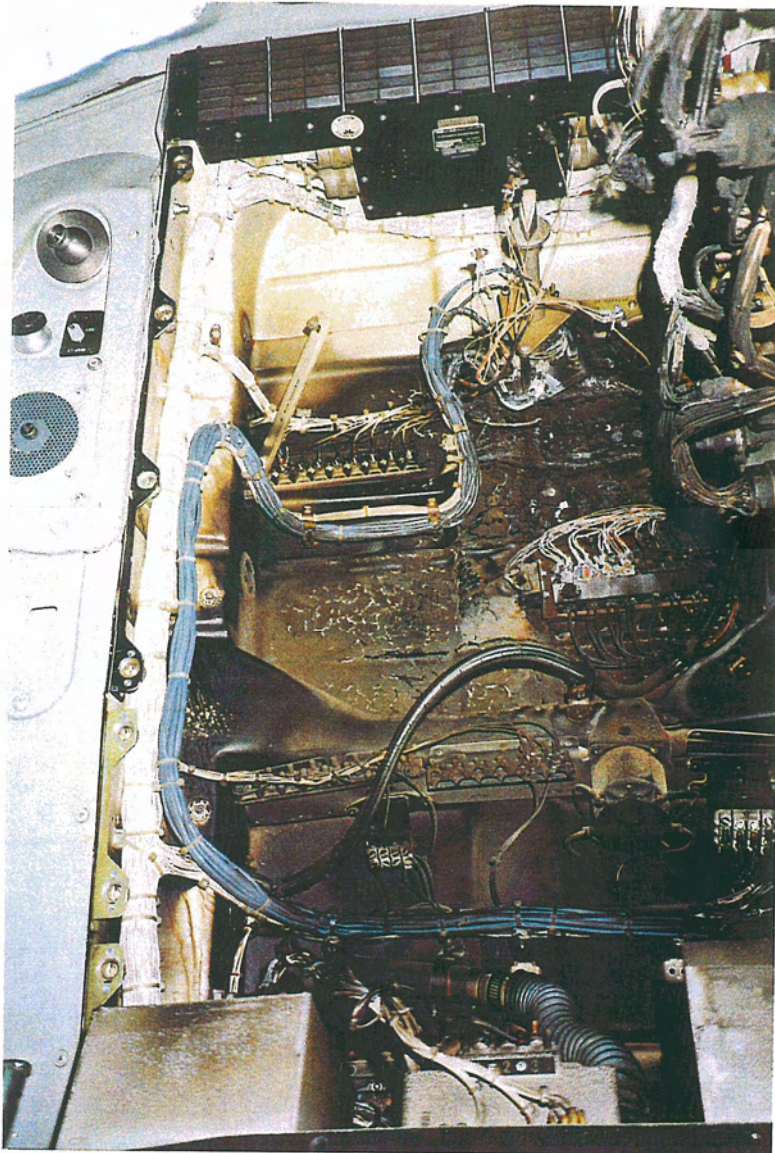
Durch den vom "Emergency Power Switch" im "Overhead-Panel" ausgehenden Schwelbrand wurde die gesamte Verdrahtung der Notstromversorgung, die Steuerung für die sonstige elektrische Stromversorgung mit den entsprechenden Schaltern, Relais, Verteilerschienenmassiv beschädigt. Bei der anschließenden Reparatur mußte nahezu die gesamte Verkabelung in diesem Bereich erneuert werden.

Im Bereich des "Emergency Power Switches" war es im Cockpit-"Overhead-Panel" zu einem massiven Schwelbrand gekommen. Hinweise auf ein offenes Feuer waren nicht erkennbar.

Durch die Brandexperten wurde bestätigt, daß der Brandherd von dem "Emergency Power Switch" ausgegangen war. Erhebliche Brandschäden waren in einer halblink über den "Emergency Power Switch" montierten Klemmleiste für die Stromversorgung der Scheibenheizungselemente zu erkennen. Mehrere Anschlußklemmen waren abgeschmolzen. Die Isolierungen von Stromversorgungs- und Steuerungsleitungen waren weggeschmort. Eine auffällige Hitzeentwicklung an den Anschlußklemmen war nicht erkennbar.

Bild 1: Brandschaden im "Overhead Panel"

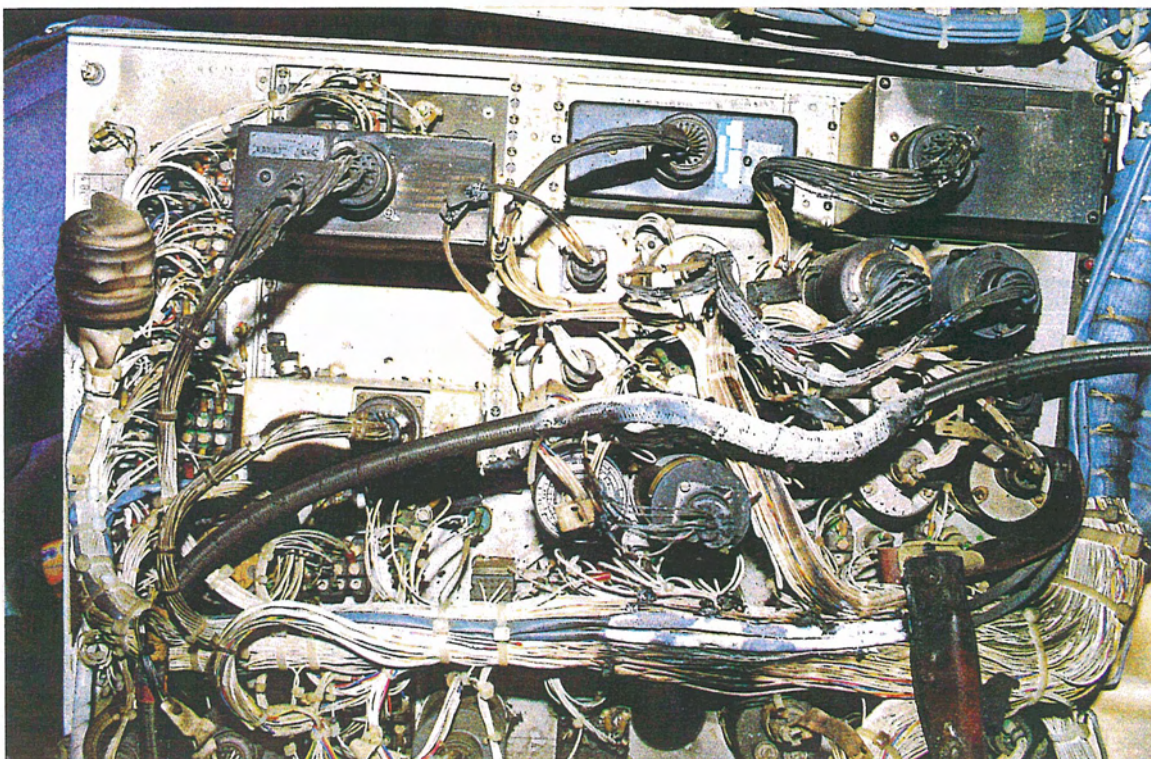
Bild 2: Beschädigte Verkabelung

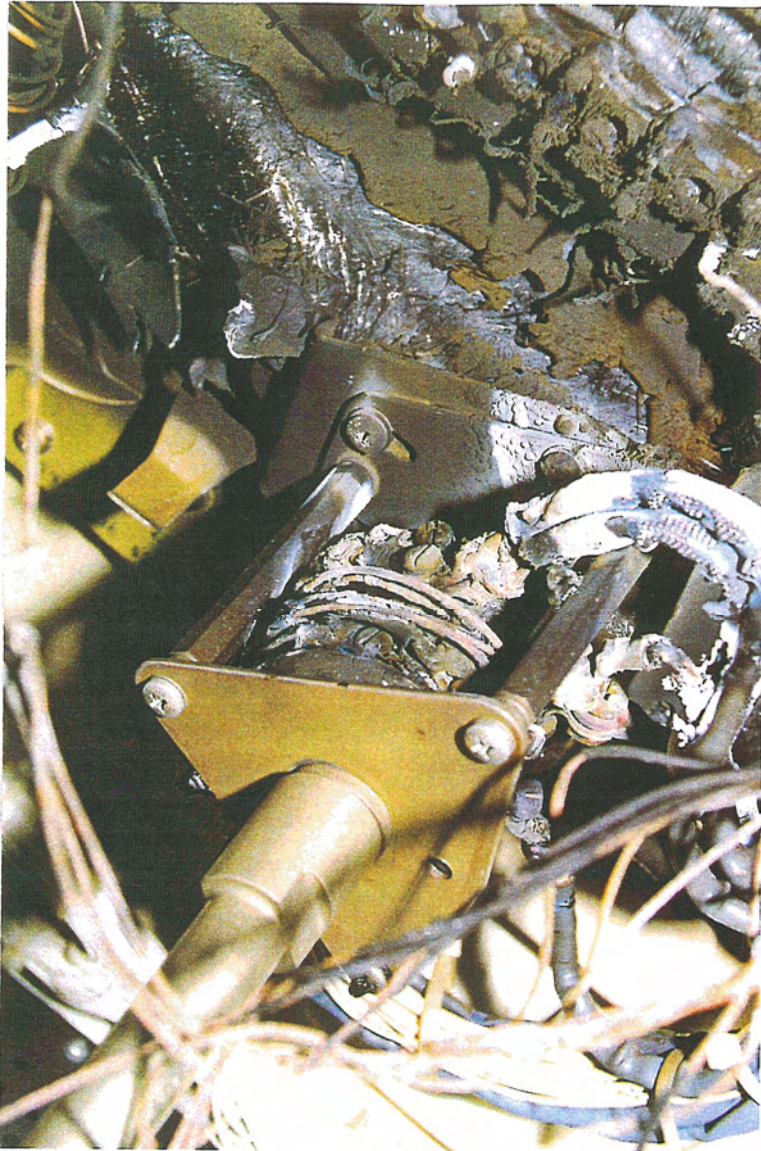
Die Intensität der Beschädigungen im "Overhead-Panel" und Spuren durch den Brand deuteten auf den "Emergency Power Switch" als Ausgangspunkt für die Brandentstehung hin.

Bild 3: "Emergency Power Switch" im eingebauten Zustand

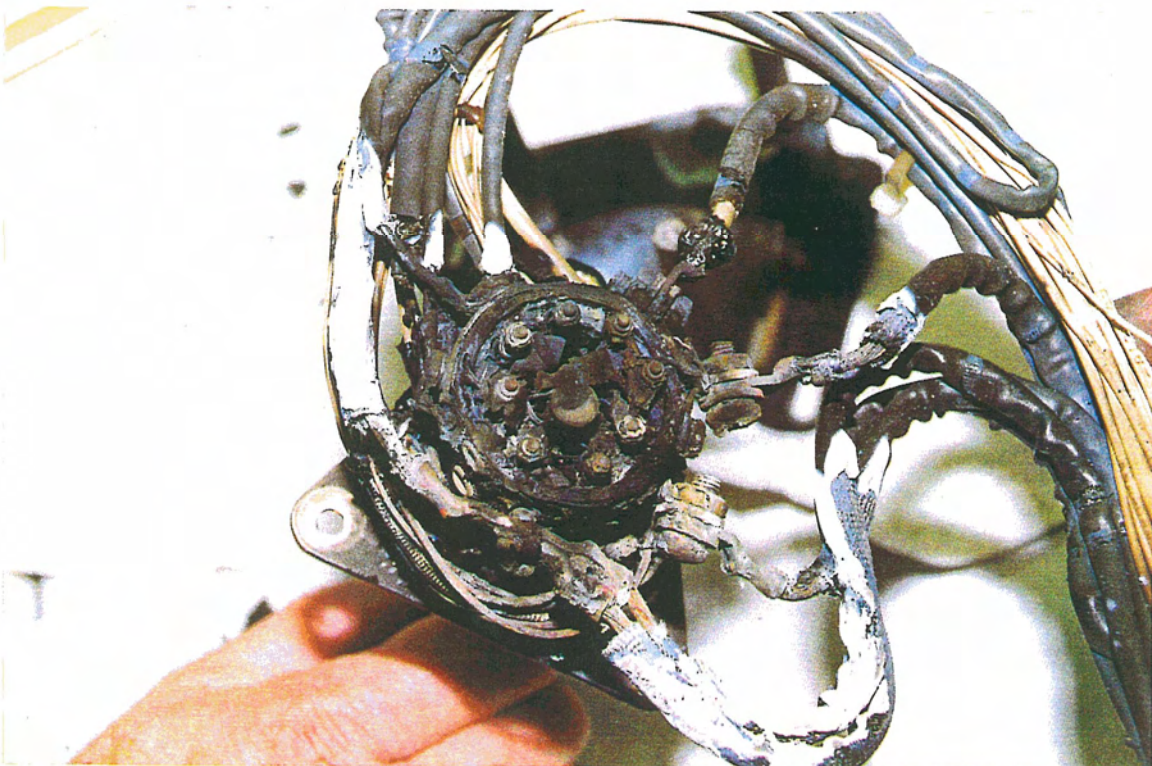
Bei der Untersuchung wurden beschädigte Rollkontakte im Innern des Schalters festgestellt, die sowohl Kurzschlüsse als auch Unterbrechungen in den elektrischen Stromkreisen verursacht haben können. Im Innern des Schalters wurde an verschiedenen Stellen geschmolzenes Material gefunden, das nur durch sehr hohe Temperaturen und damit durch entsprechend hohe Ströme entstanden sein kann.

Durch die Brandeinwirkung waren die Kabelanschlüsse, die mit AOL 9-2160 angesprochen waren, nicht komplett untersuchungsfähig. Hinweise auf gelöste Schraubverbindungen wurden jedoch nicht erkannt.

Bild 4: "Emergency Power Switch" im ausgebauten Zustand
