Rapport Final **du Bureau d'enquêtes sur** **les accidents d'aviation**

de l'avion Piper PA-28 "Warrior II", HB-PCG

du 5 février 1995

à Fey (commune de Nendaz) / VS

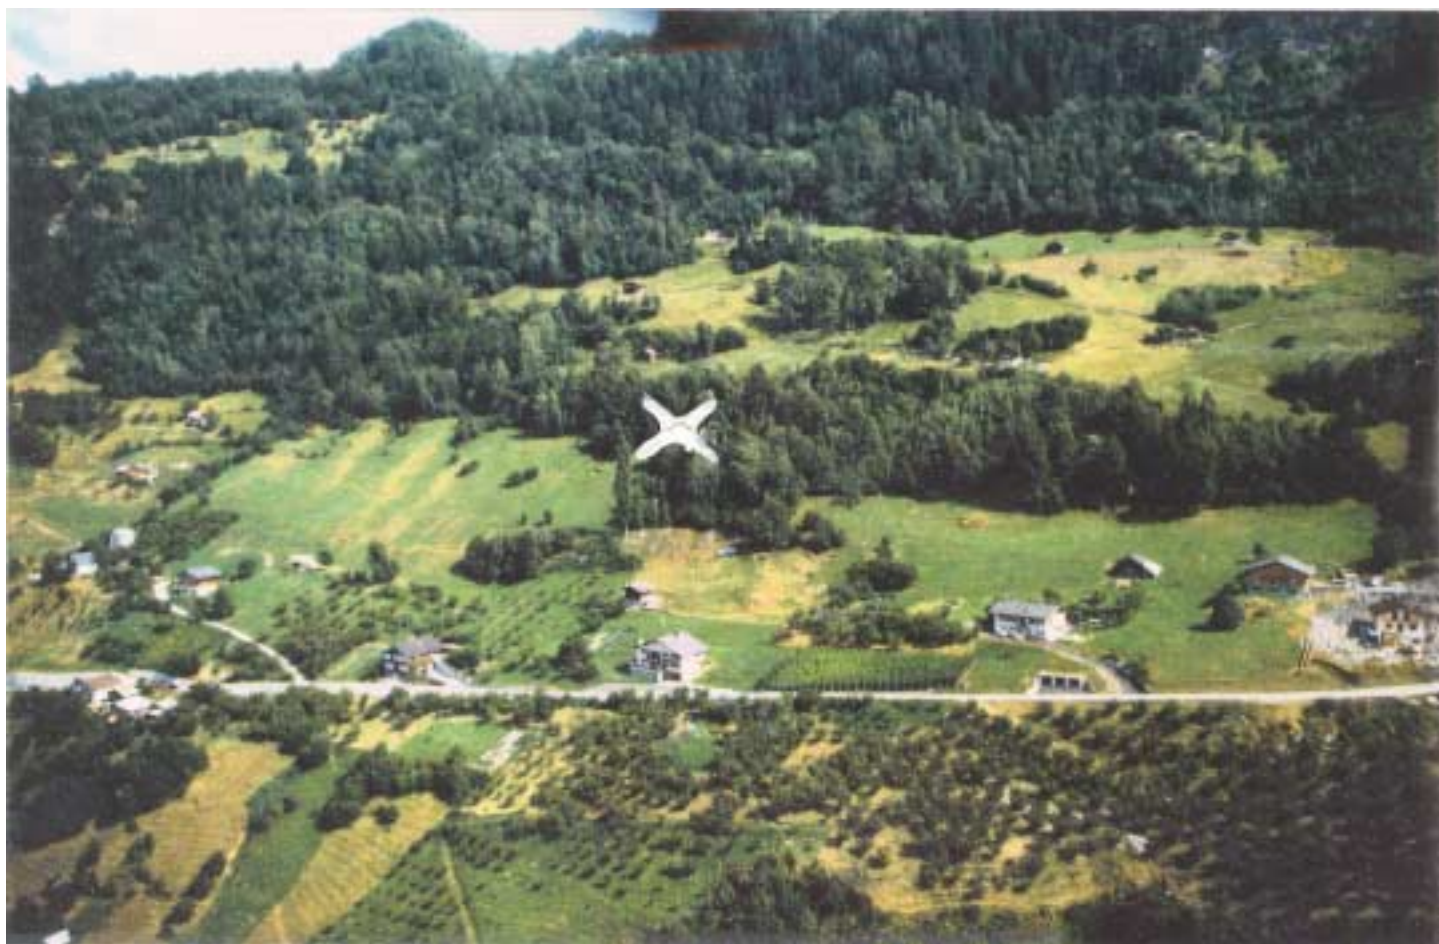
1.12.1 L'avion est entré en collision en vol horizontal et puissance réduite avec les premiers arbres d'un bosquet. Les empreintes laissées par les arbres dans les bords d'attaque des deux ailes indiquent que l'avion était incliné d'environ 70° en virage à gauche. Dès le premier choc, l'aile droite, presque entière, a été arrachée du fuselage à sa racine.

Site de l'impact vu du nord (prise de vue aérienne)

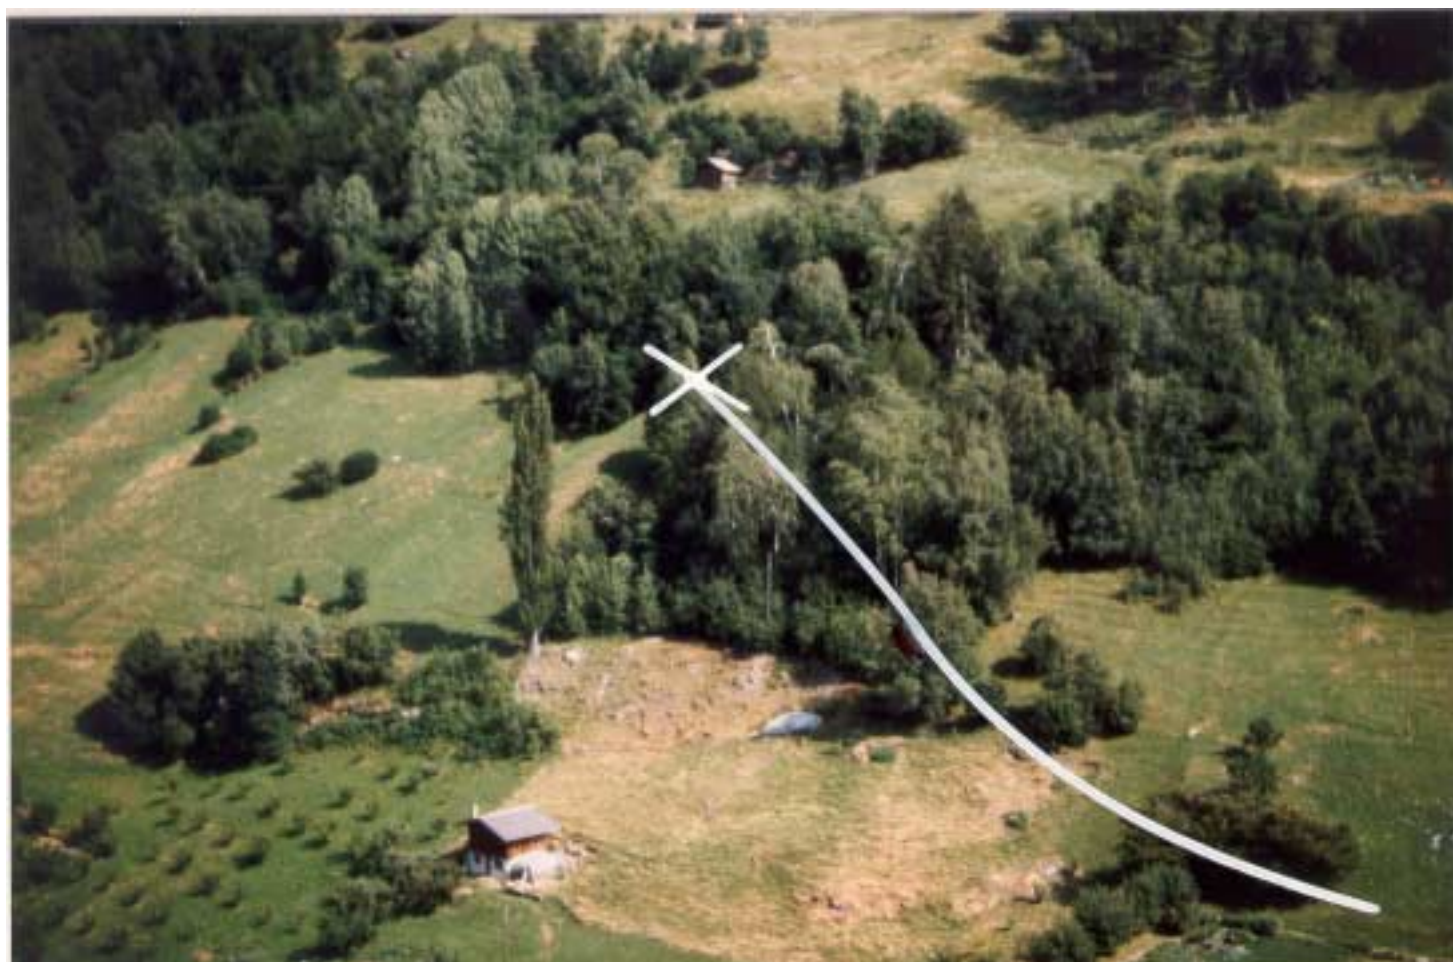
L'avion a poursuivi sa trajectoire avec une vitesse fortement amortie sur environ 50 m, avant de percuter la pente en position sur le dos et avec la partie supérieure de l'habitacle arrachée sur toute sa longueur. L'aile gauche, arrachée au moment de l'impact avec le terrain, se trouve à proximité immédiate du fuselage. Les pales d'hélice sont déformées vers l'arrière et l'une d'elles porte à son extrémité une importante ébréchure à son bord d'attaque, ce qui atteste qu'au moment du choc le moteur fournissait une certaine puissance. Le bâti moteur est fortement déformé vers le bas. Lors de l'impact avec les arbres, les réservoirs d'ailes ont été déchirés et retrouvés pratiquement vides.

Trajectoire finale avec point d'impact

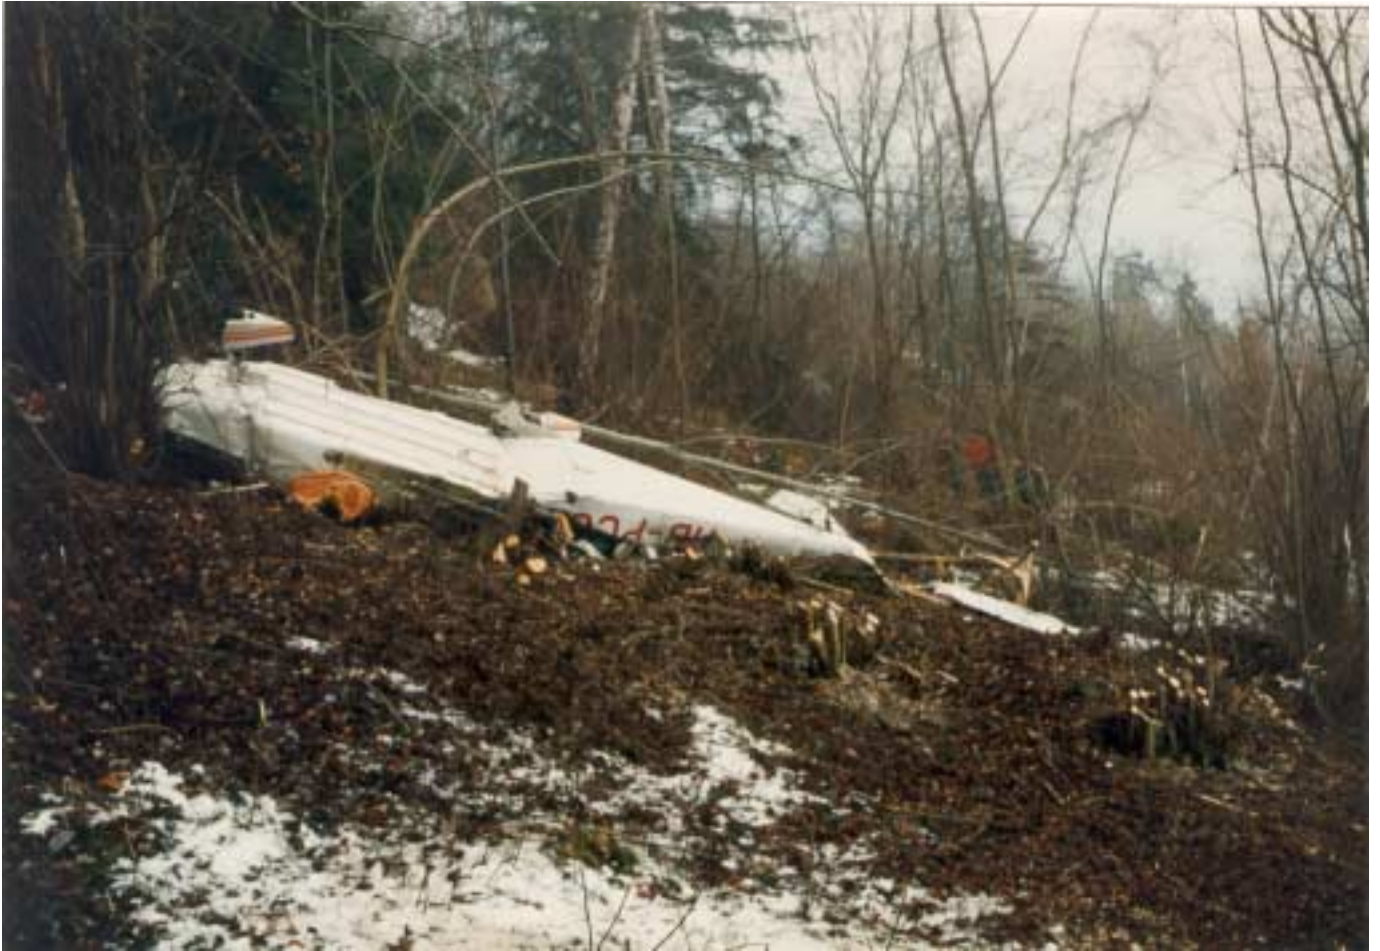
Position finale de l'épave
