Rapport Final

du Bureau d'enquêtes sur les accidents d'aviation

de l'avion Centurion 210L, HB-CHZ

du 15 juin 1995

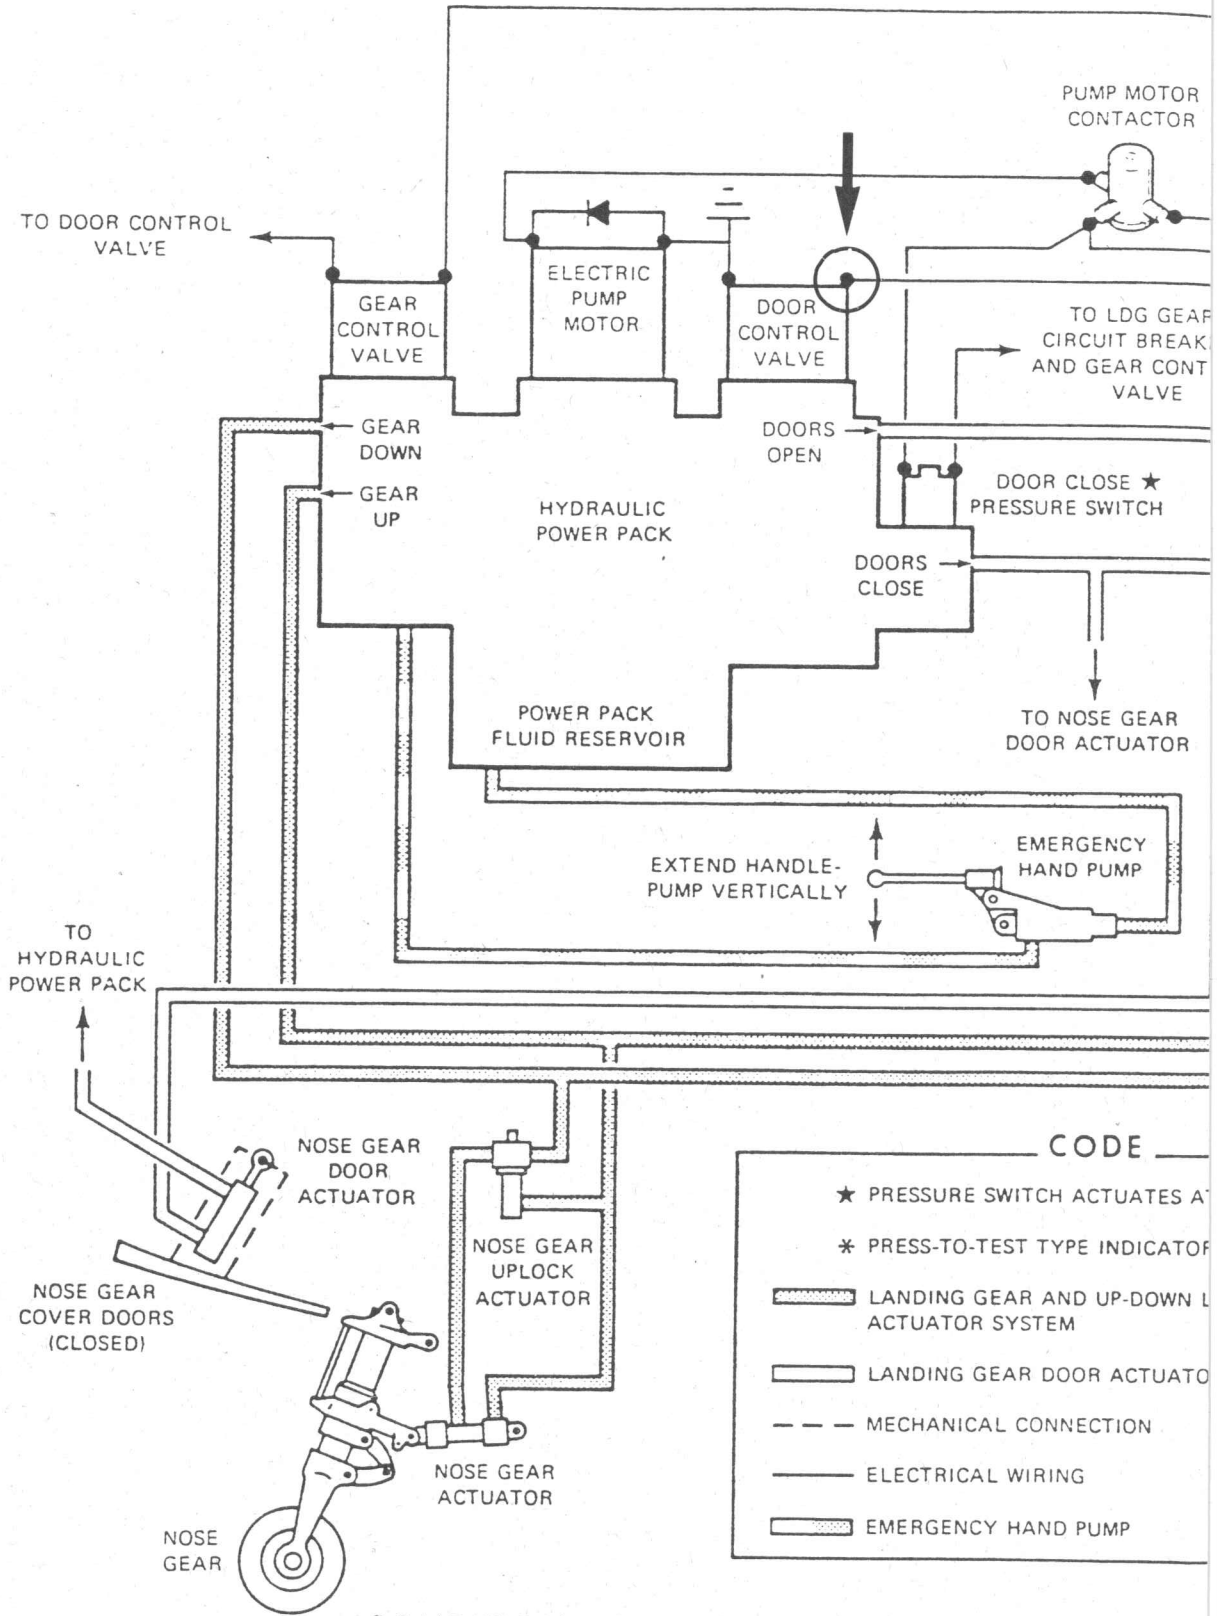
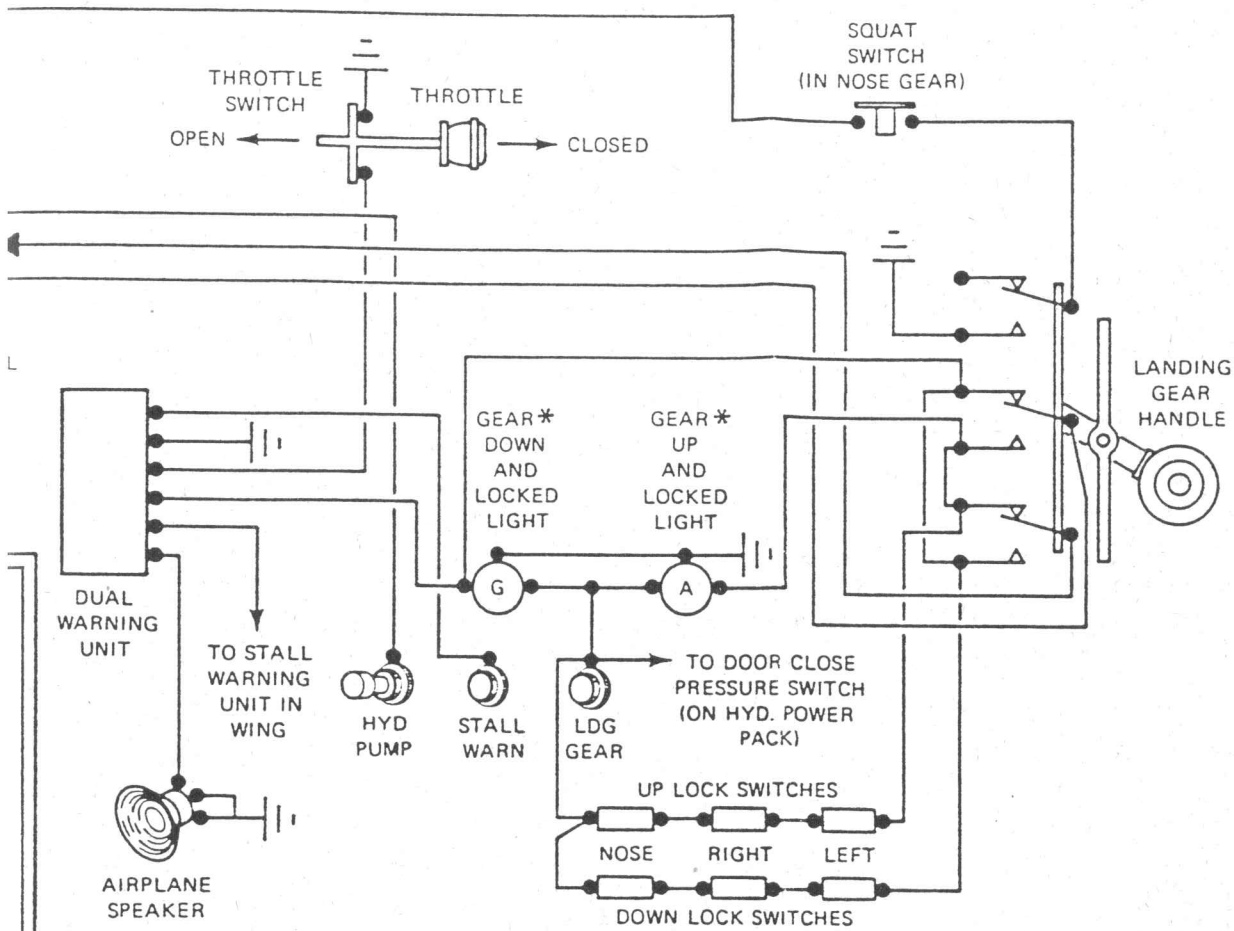
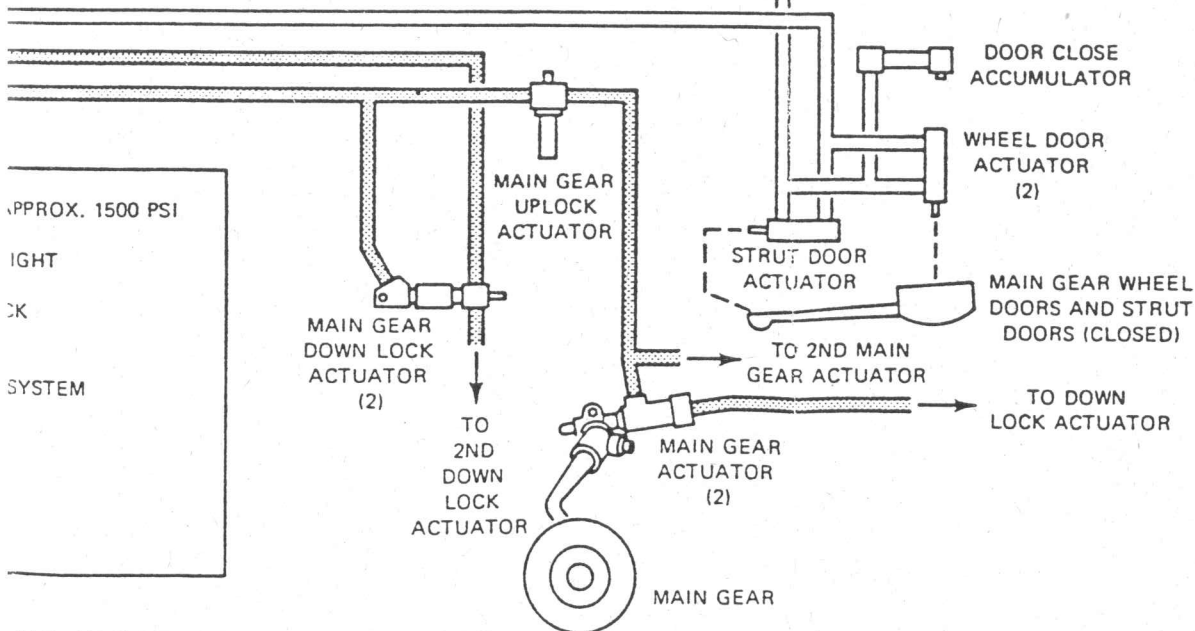
Figure 7-7. H

Les différentes expertises effectuées sur les composants de la chaîne cinématique du train d'atterrissage ont permis de vérifier leur bon fonctionnement et de constater le défaut d'isolation d'un câble d'alimentation. Grâce à l'étude du schéma du système précité (annexe), il a d'abord été possible de comprendre la séquence de blocage de ce dispositif, puis de recréer cette panne.

Comme la valve de contrôle des portes de la roue de proue a été inopportunément alimentée après la rentrée du train avant, tout le système de remontée du train d'atterrissage s'est trouvé stoppé. En effet, le moteur s'est arrêté car la pression dans le système de verrouillage des portes avant était atteinte. Toutefois les jambes du train principal se trouvaient à mi-course et dans cette configuration exceptionnelle, l'utilisation de la pompe de secours est restée sans effet. L'équipage est néanmoins parvenu à redescendre le train principal en créant une surpression dans le circuit hydraulique, ce qui explique la grande résistance rencontrée lors de la manipulation du levier de secours. En revanche, les portes avant restant verrouillées, la roue de proue ne pouvait s'abaisser.
