Schlussbericht des Büros für Flugunfalluntersuchungen

des Flugzeugs Robin DR400, HB-KBD

vom 31. August 1995

auf dem Flughafen Bern

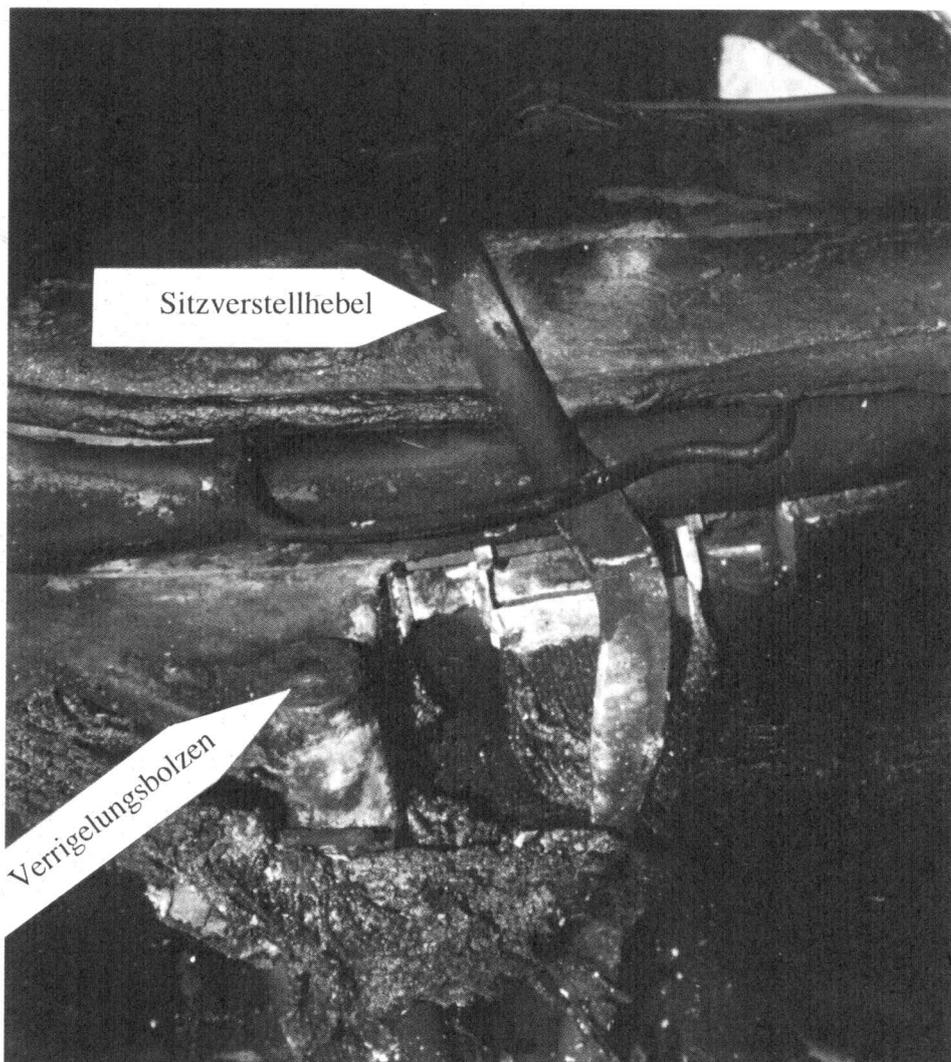
Der in der Längsrichtung verstellbare Pilotensitz war zum Unfallzeitpunkt nicht verriegelt, d.h. die Verriegelungszapfen waren nicht in den Löchern der Schiene eingerastet (siehe Beilage 2).

Es kann davon ausgegangen werden, dass der Pilotensitz beim Start nicht verriegelt war. Die Verriegelungszapfen waren nicht in den Löchern der Sitzschiene eingerastet.

Pilotensitz des Unfallflugzeugs

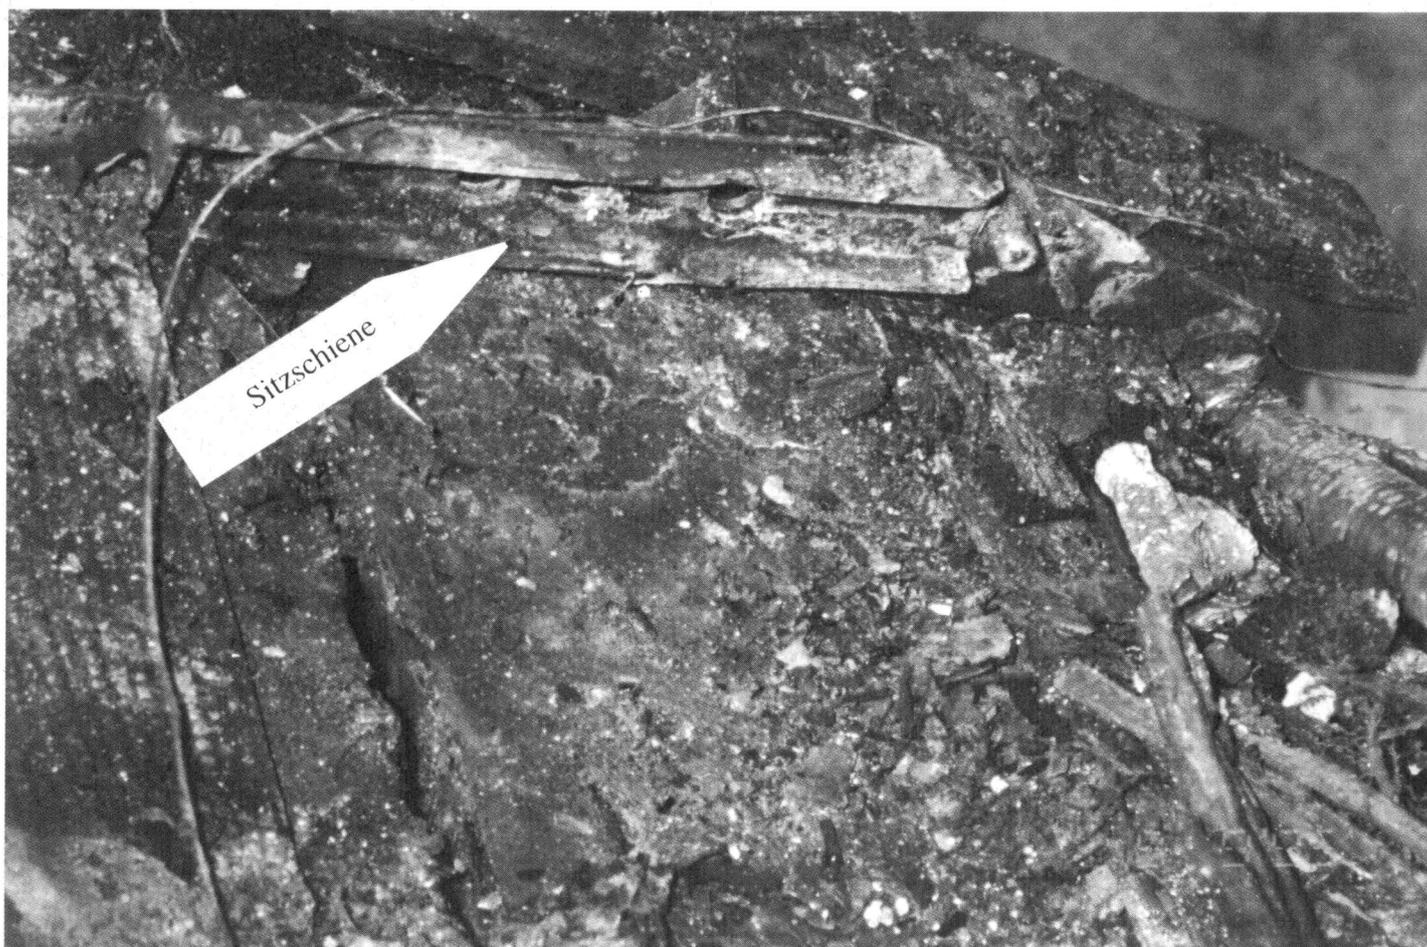
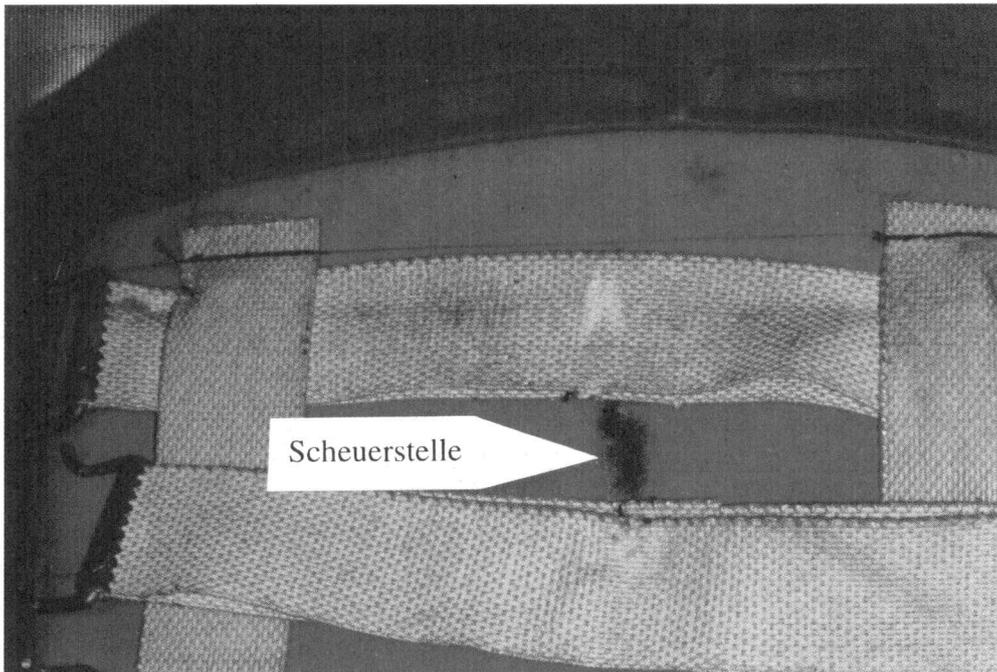
Dieser Mangel wurde nur bei Sitzen mit über 500 Betriebsstunden beobachtet. Als Beweis sind Scheuerstellen an der Unterseite des Sitzes sichtbar (Beilage 3).

Pilotensitz einer DR-400

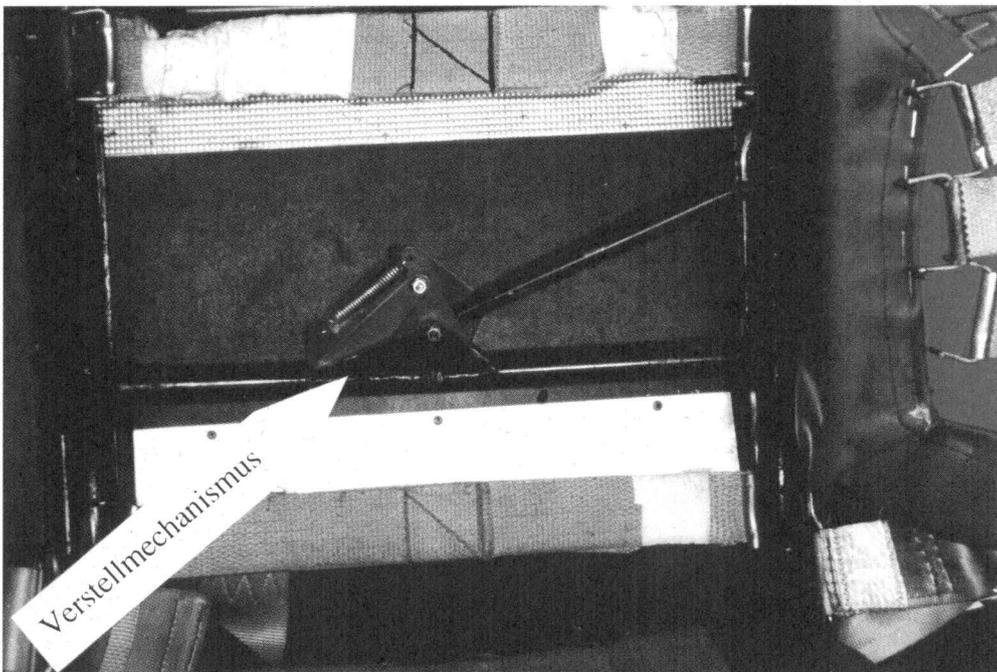
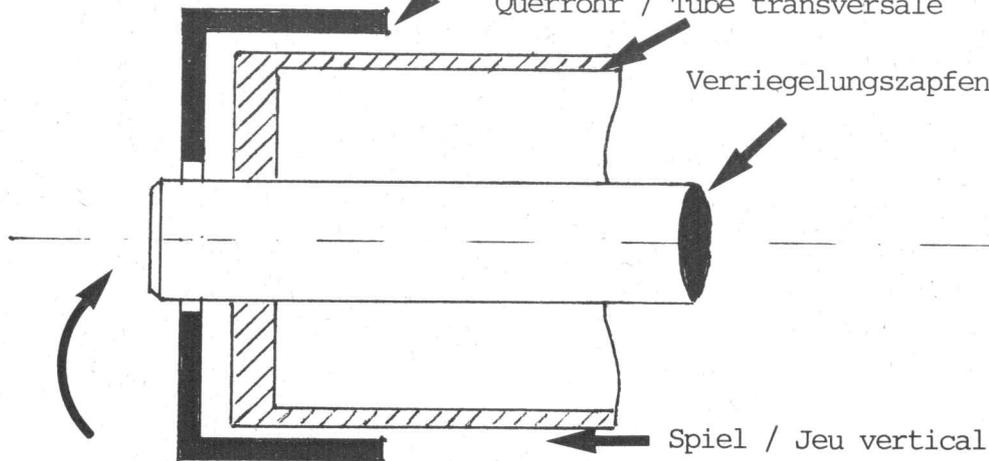
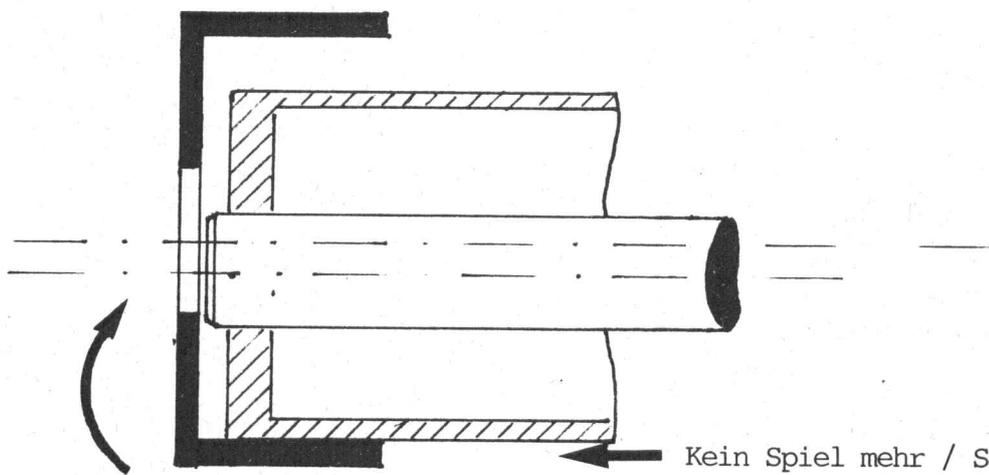
Des weitern wurde festgestellt, dass die Verriegelungszapfen bei belastetem Sitz in manchen Fällen auch bei frei beweglichem Mechanismus nicht in die Löcher der Sitzschiene einrasteten. Der Grund bestand darin, dass das Spiel in der Führung der Schiene unter Belastung aufgehoben wurde und die Bolzen nicht mehr mit den Bohrungen fluchteten (Beilage 4).

UNBELASTET / SANS CHARGE

Spiel / Jeu vertical

Achse fluchtet / Axe centré

BELASTET / CHARGÉ

Kein Spiel mehr / Sans jeu

Achse fluchtet nicht mehr / Axe décentré

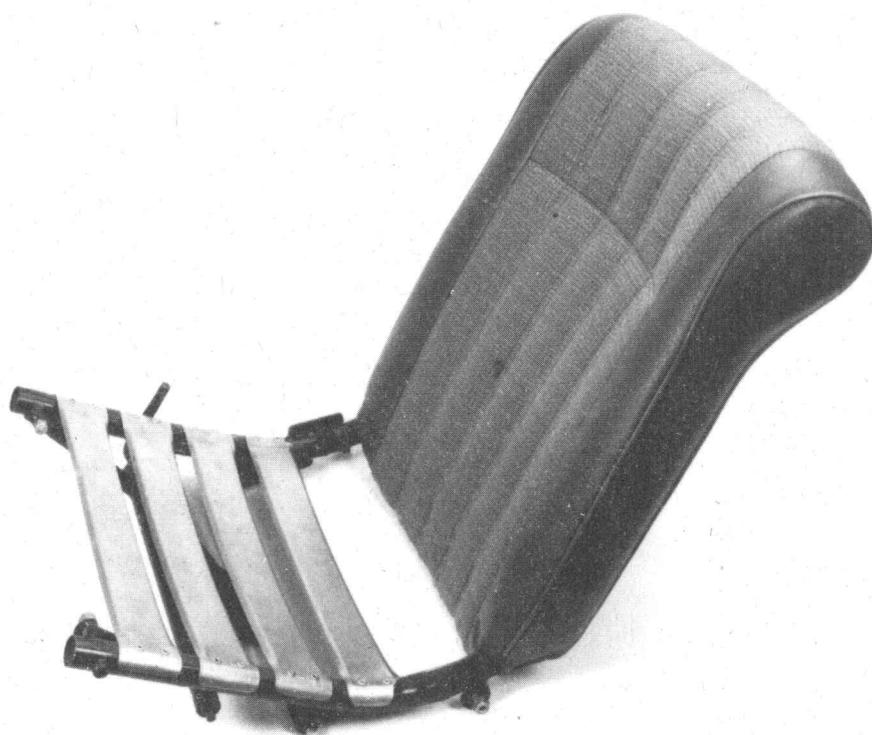
modifizierter Sitz gemäss Vorschlag des BAZL

1. Die Haltegurten des Sitzkissens wurden durch Stahlbänder ersetzt (Beilage 6).
2. Die Bohrungen in der Sitzschiene wurden vergrössert und angesenkt.

Diese technischen Modifikationen wurden am 15.1.96 dem Hersteller zur Uebernahme empfohlen.

Die am 15.1.1996 vom BAZL vorgeschlagenen Modifikationen sollten unverzüglich vom Hersteller übernommen werden.
