Schlussbericht des Büros für Flugunfalluntersuchungen

des Flugzeuges Mooney M20K, HB-DGO

vom 9. August 1995

in Schauenberg (Gde. Hofstetten)/ZH

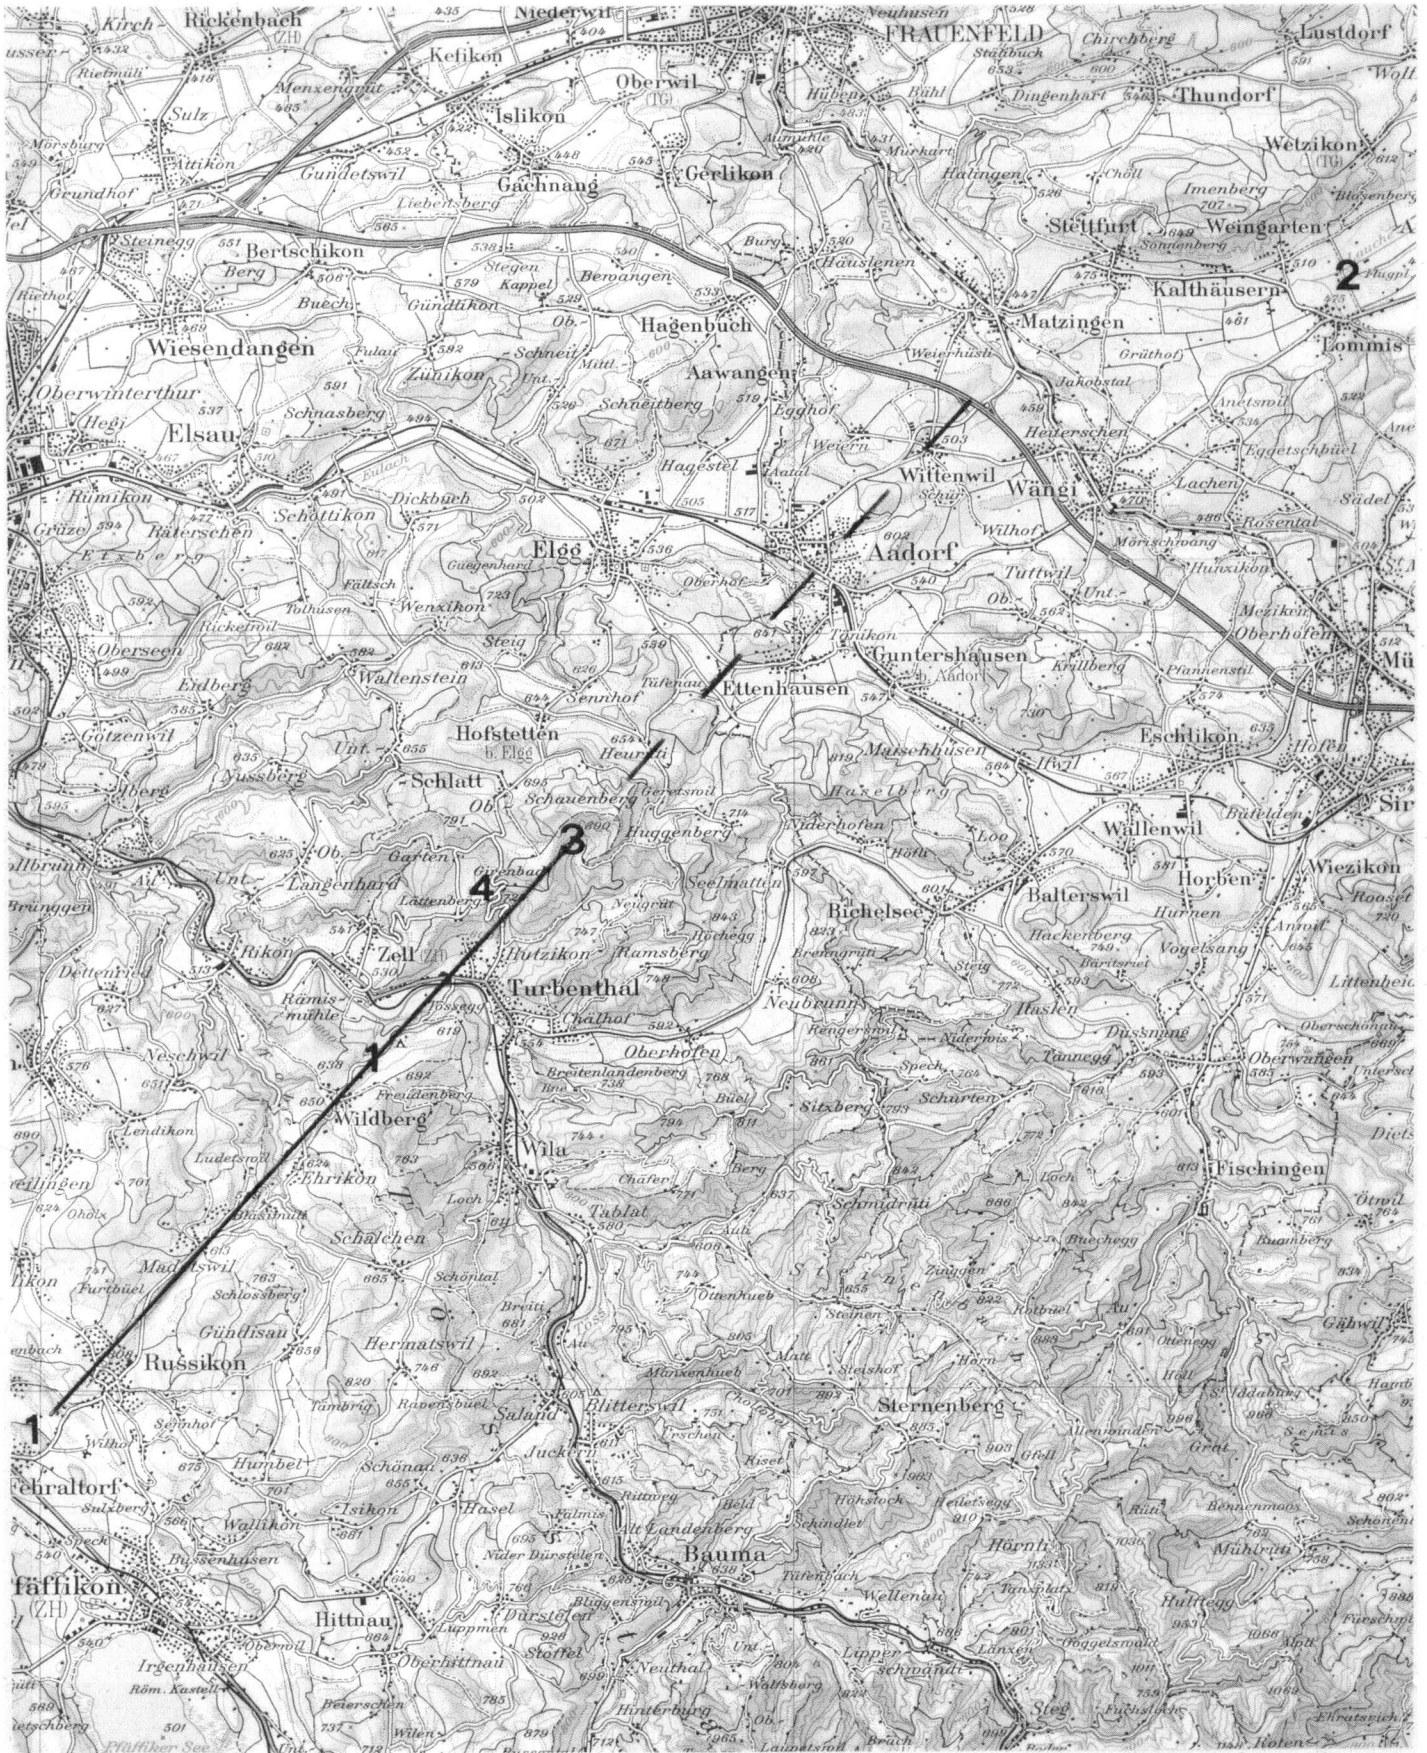
Mehrere Zeugen haben beobachtet, wie das Flugzeug knapp unterhalb der Wolkendecke von Fehraltdorf über Wildberg - Fridtal (Turbenthal) - Girenbad in Richtung des bewölkten Schauenberges flog (Beilage Nr. 1). Zeuge 3 (1.7.3.3), der im Besitz einer Flächenflugzeuglizenz ist, soll das Luftfahrzeug zur angegebenen Zeit tieffliegend mit normaler Reisefluggeschwindigkeit ebenfalls beobachtet haben. Das Flugzeug sei mit einem Kurs von ca. 045° über Fridtal (Turbenthal) in Richtung Girenbad geflogen; dort sei es in die tiefliegenden Wolken eingeflogen und aus dem Sichtfeld verschwunden. Am Flugzeug habe man nichts Ungewöhnliches feststellen können.

1 = Kurs des Flugzeuges

2 = Flugplatz Lommis

3 = Kollisionspunkt (Unfallstelle)

4 = Standort Zeuge Nr. 3

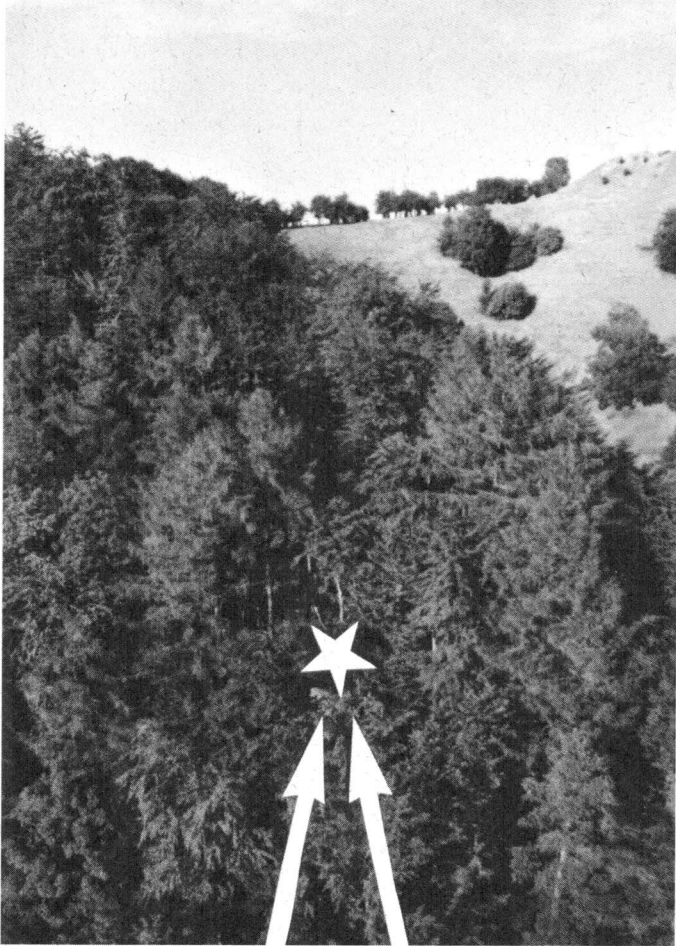
Flugrichtung

1.12.1 Das Flugzeug kollidierte bei horizontaler Flugbahn ohne Querneigung, mit einem Kurs von ca. 045° mit mehreren Bäumen und fing sofort Feuer. Bei der Kollision mit den Bäumen wurden grössere Teile von den Tragflächen und vom Heck abgeschlagen. Unmittelbar am Waldrand - Öffnung zu einer amphitheatermässig gelagerten steilen Wiese - kam das Hauptwrack zum Stillstand. Anschliessend brannte die Zelle des Flugzeugs aus.

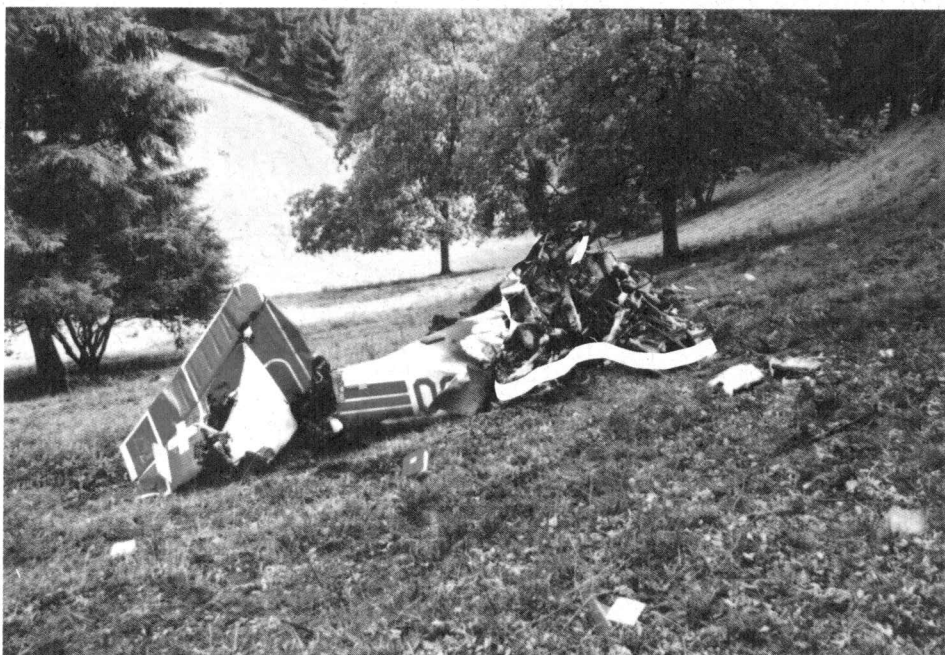
Wrackendlage

- Alle Insassen wurden aus dem Flugzeug geschleudert;
- Bei der grossen Verzögerung des Flugzeugs riss der Motor an den Befestigungspunkten aus und kam ca. 50 m vor dem Wrack liegend - auf der Wiese - zum Stillstand;
- Die Deformationsart der Propellerblätter lässt den Schluss zu, dass der Motor zum Zeitpunkt des Unfalls Leistung abgab;
- Das ganze Cockpit, inklusive Instrumente, brannte vollständig aus;
- Eine Bestandaufnahme im Cockpit in bezug auf Schalter- oder Hebelstellungen war infolge des Brandes nicht mehr möglich;
- Eine visuelle Prüfung der Ruderanschlüsse, Verbindungsgestänge, Umlenkhebel, Seilzüge und Spannschlösser sowie Umlenkrollen ergab, soweit diese beurteilt werden konnten, keine Anhaltspunkte für vorbestandene technische Mängel;
- Der Notsender (ELT) wurde nicht gefunden.
