Rapport Final **du Bureau d'enquêtes sur** **les accidents d'aviation**

de l'avion SAAB 2000, HB-IZA

du 2 janvier 1996

sur l'aéroport de Genève

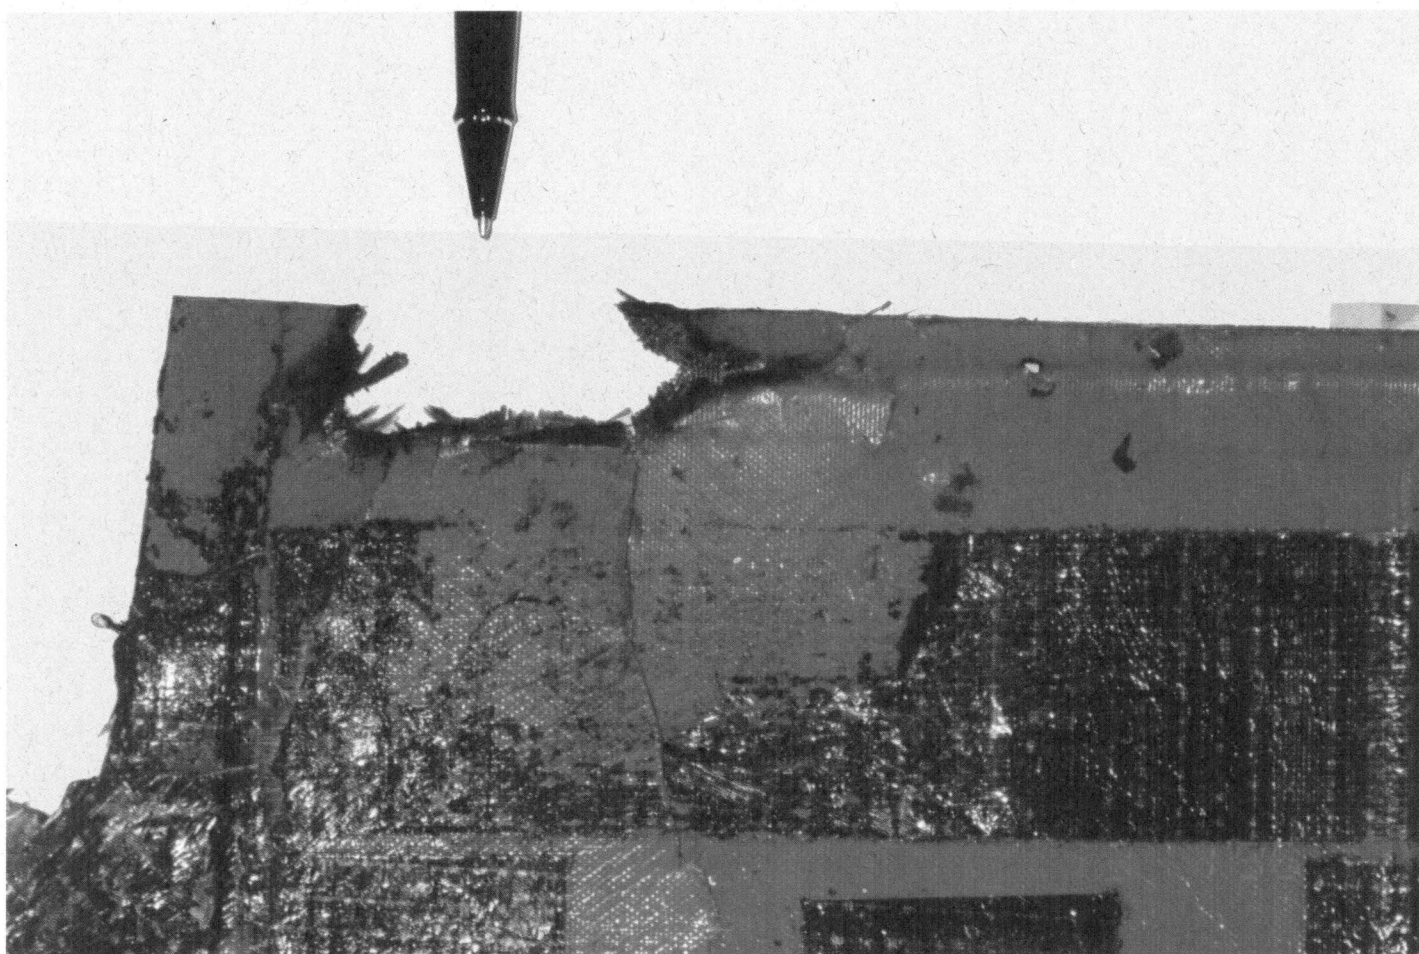
L'enquête a permis de constater que l'isolation du treillis de chauffage était endommagée. Cette détérioration a permis le passage d'un courant de fuite inférieur à 6,3 Amp dans le plancher cabine constitué de trois couches de fibres de carbone recouvertes de résine. En effet, la résistivité des fibres de carbone a limité le courant de fuite et provoqué un échauffement des fibres jusqu'à les porter à incandescence. Suite à cet élèvement anormal de température, le tapis caoutchouc s'est consumé et une importante fumée s'en est suivie.

Il n'a pas été possible d'établir la raison du défaut d'isolation de la natte de chauffage.

L'incident a été causé par un court-circuit dans le plancher cabine suite à un défaut d'isolation du système de chauffage.

Treillis de chauffage endommagé

Ce phénomène a pu être reproduit chez le constructeur qui a décidé de modifier le panneau du plancher situé à cet endroit. Un nouveau plancher a été conçu en matière isolante dépourvue de fibres de carbone de manière à éviter le risque de production de fumée en cas de court-circuit.
