# **Rapport Final**

## **du Bureau d'enquêtes sur les accidents d'aviation**

de l'avion Piper J-3C, HB-OWS

du 25 juillet 1995

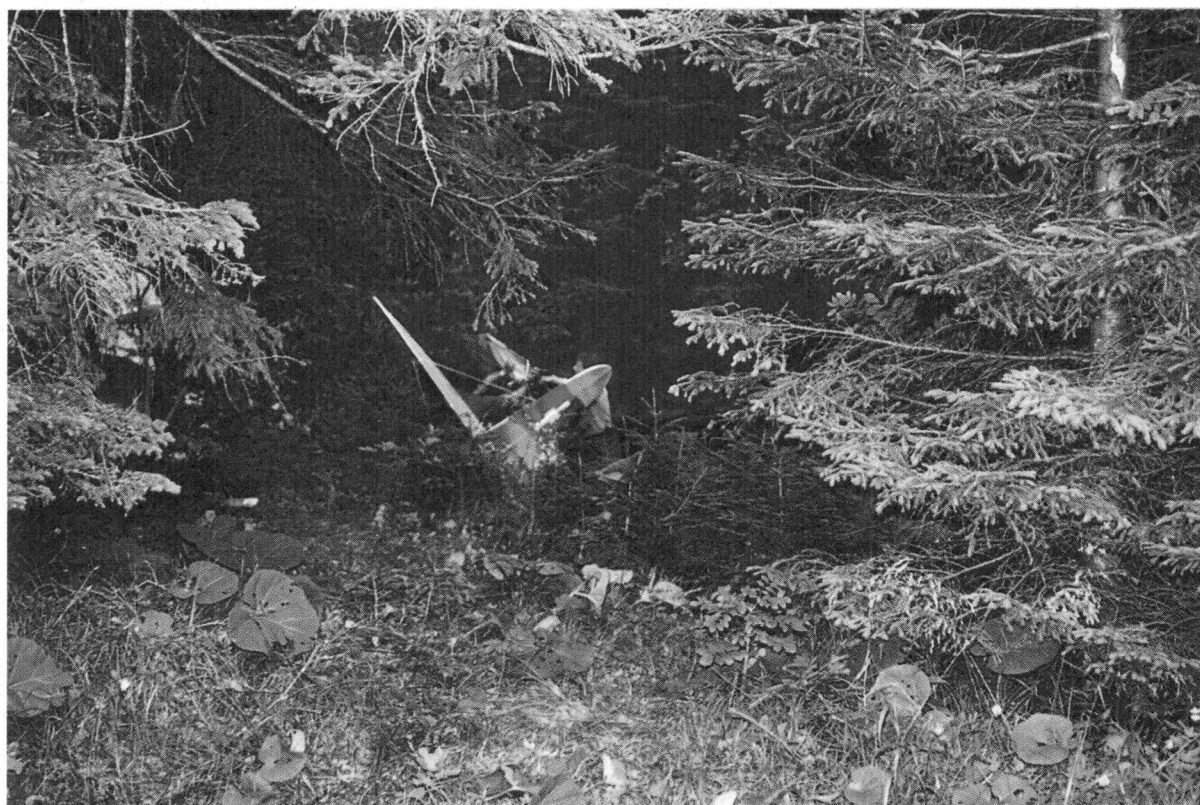
Vue prise dans la direction finale du vol d'approche pour l'atterrissage de fortune

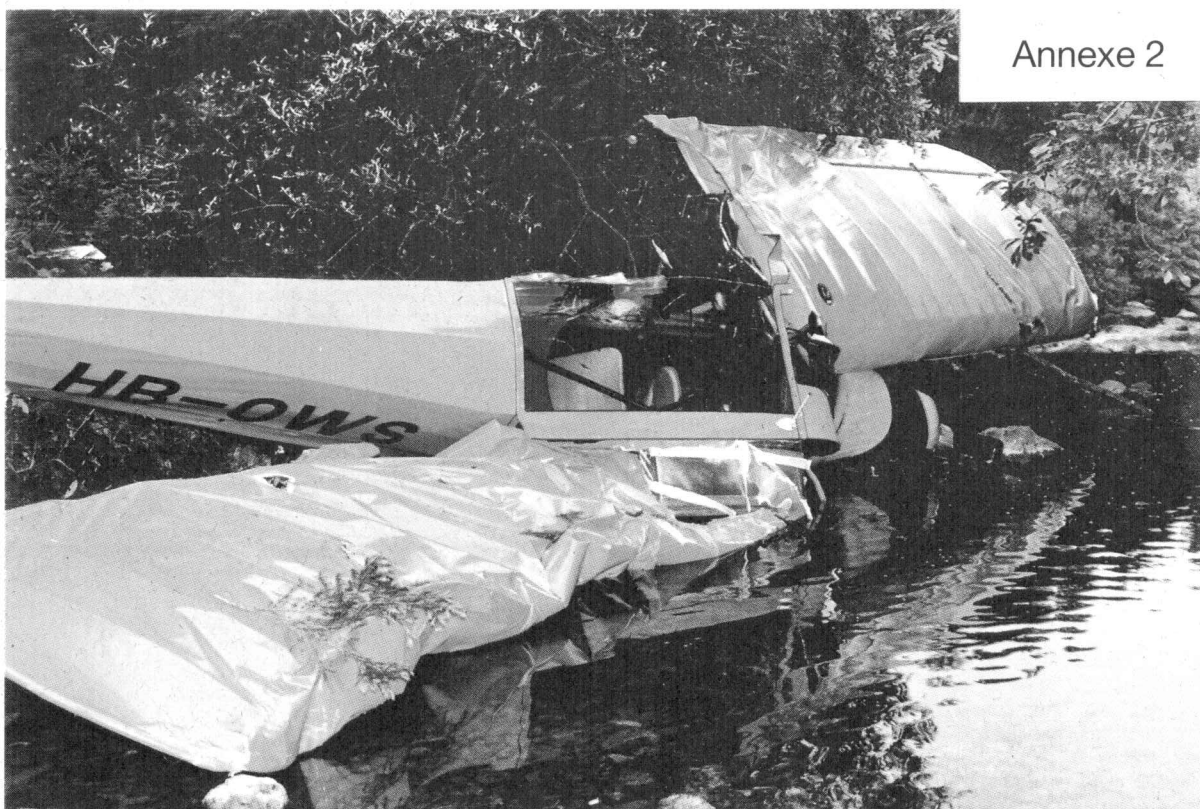
**DOMMAGES A L'AERONEF** Fuselage, bâti moteur et hélice déformés, bloc moteur brisé, aile droite arrachée, aile gauche déformée et perforée

Vue de l'épave en direction nord-est

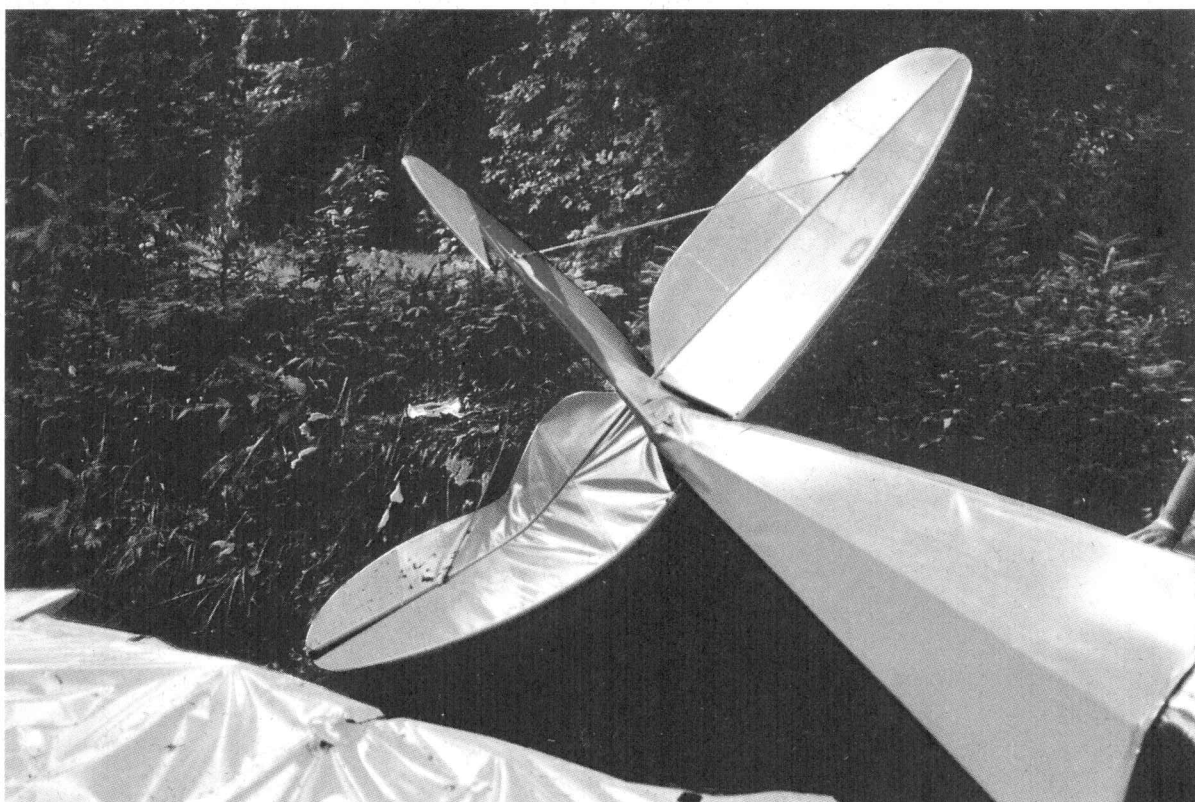
Vue de l'empennage en direction ouest
