Schlussbericht des Büros für Flugunfalluntersuchungen

des Flugzeugs Piper PA-46 "Malibu", HB-PLN
vom 10. Oktober 1995
auf dem Flughafen Zürich, Piste 14

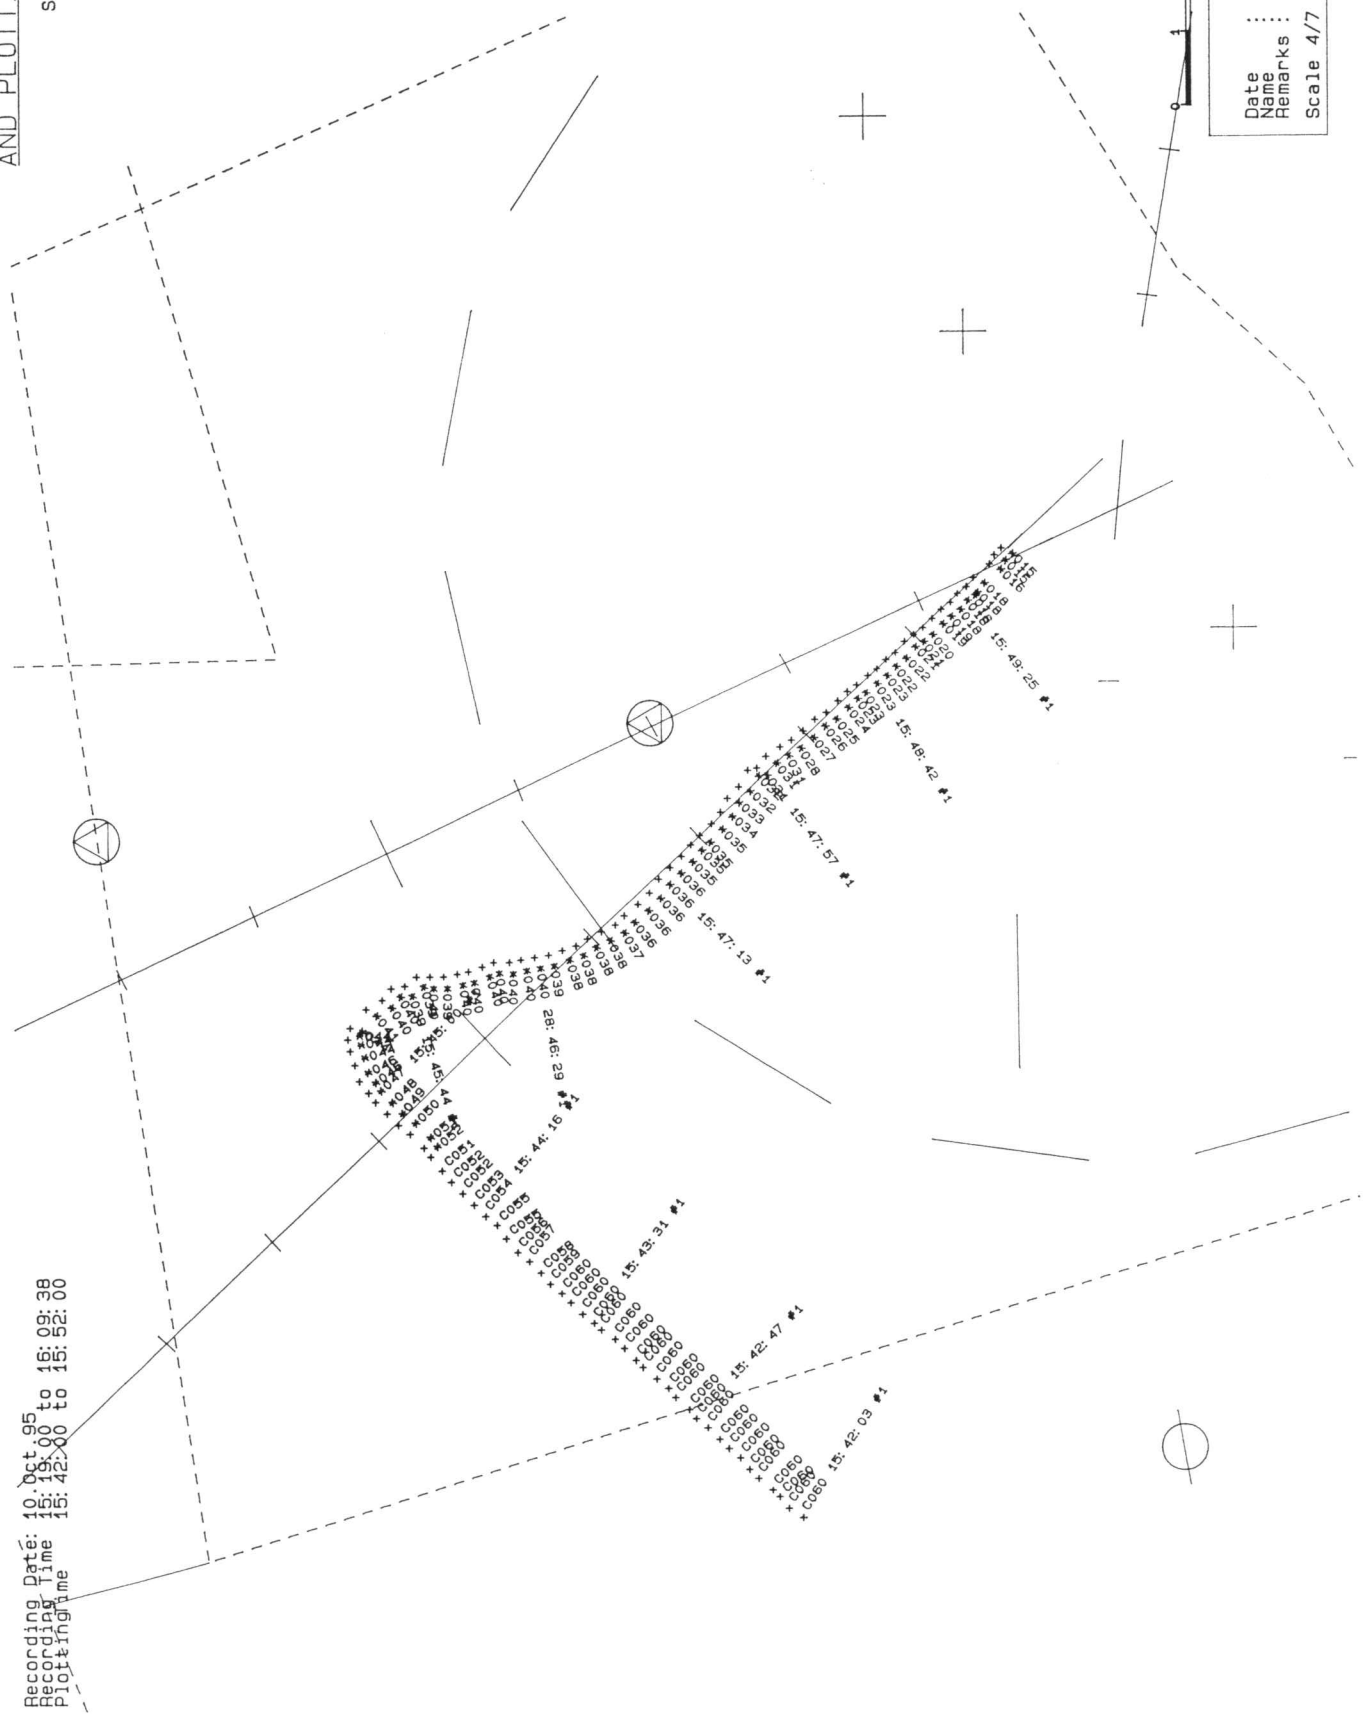
Sample 1 = HBPLN

Evaluation
 Date : 10 Oct 95
 Name : Rauger Chartles / ZOY
 Remarks : Accident HB-TOLN RA46
 of October 10, 1995
 Scale 4/7 x= 458 y= 402

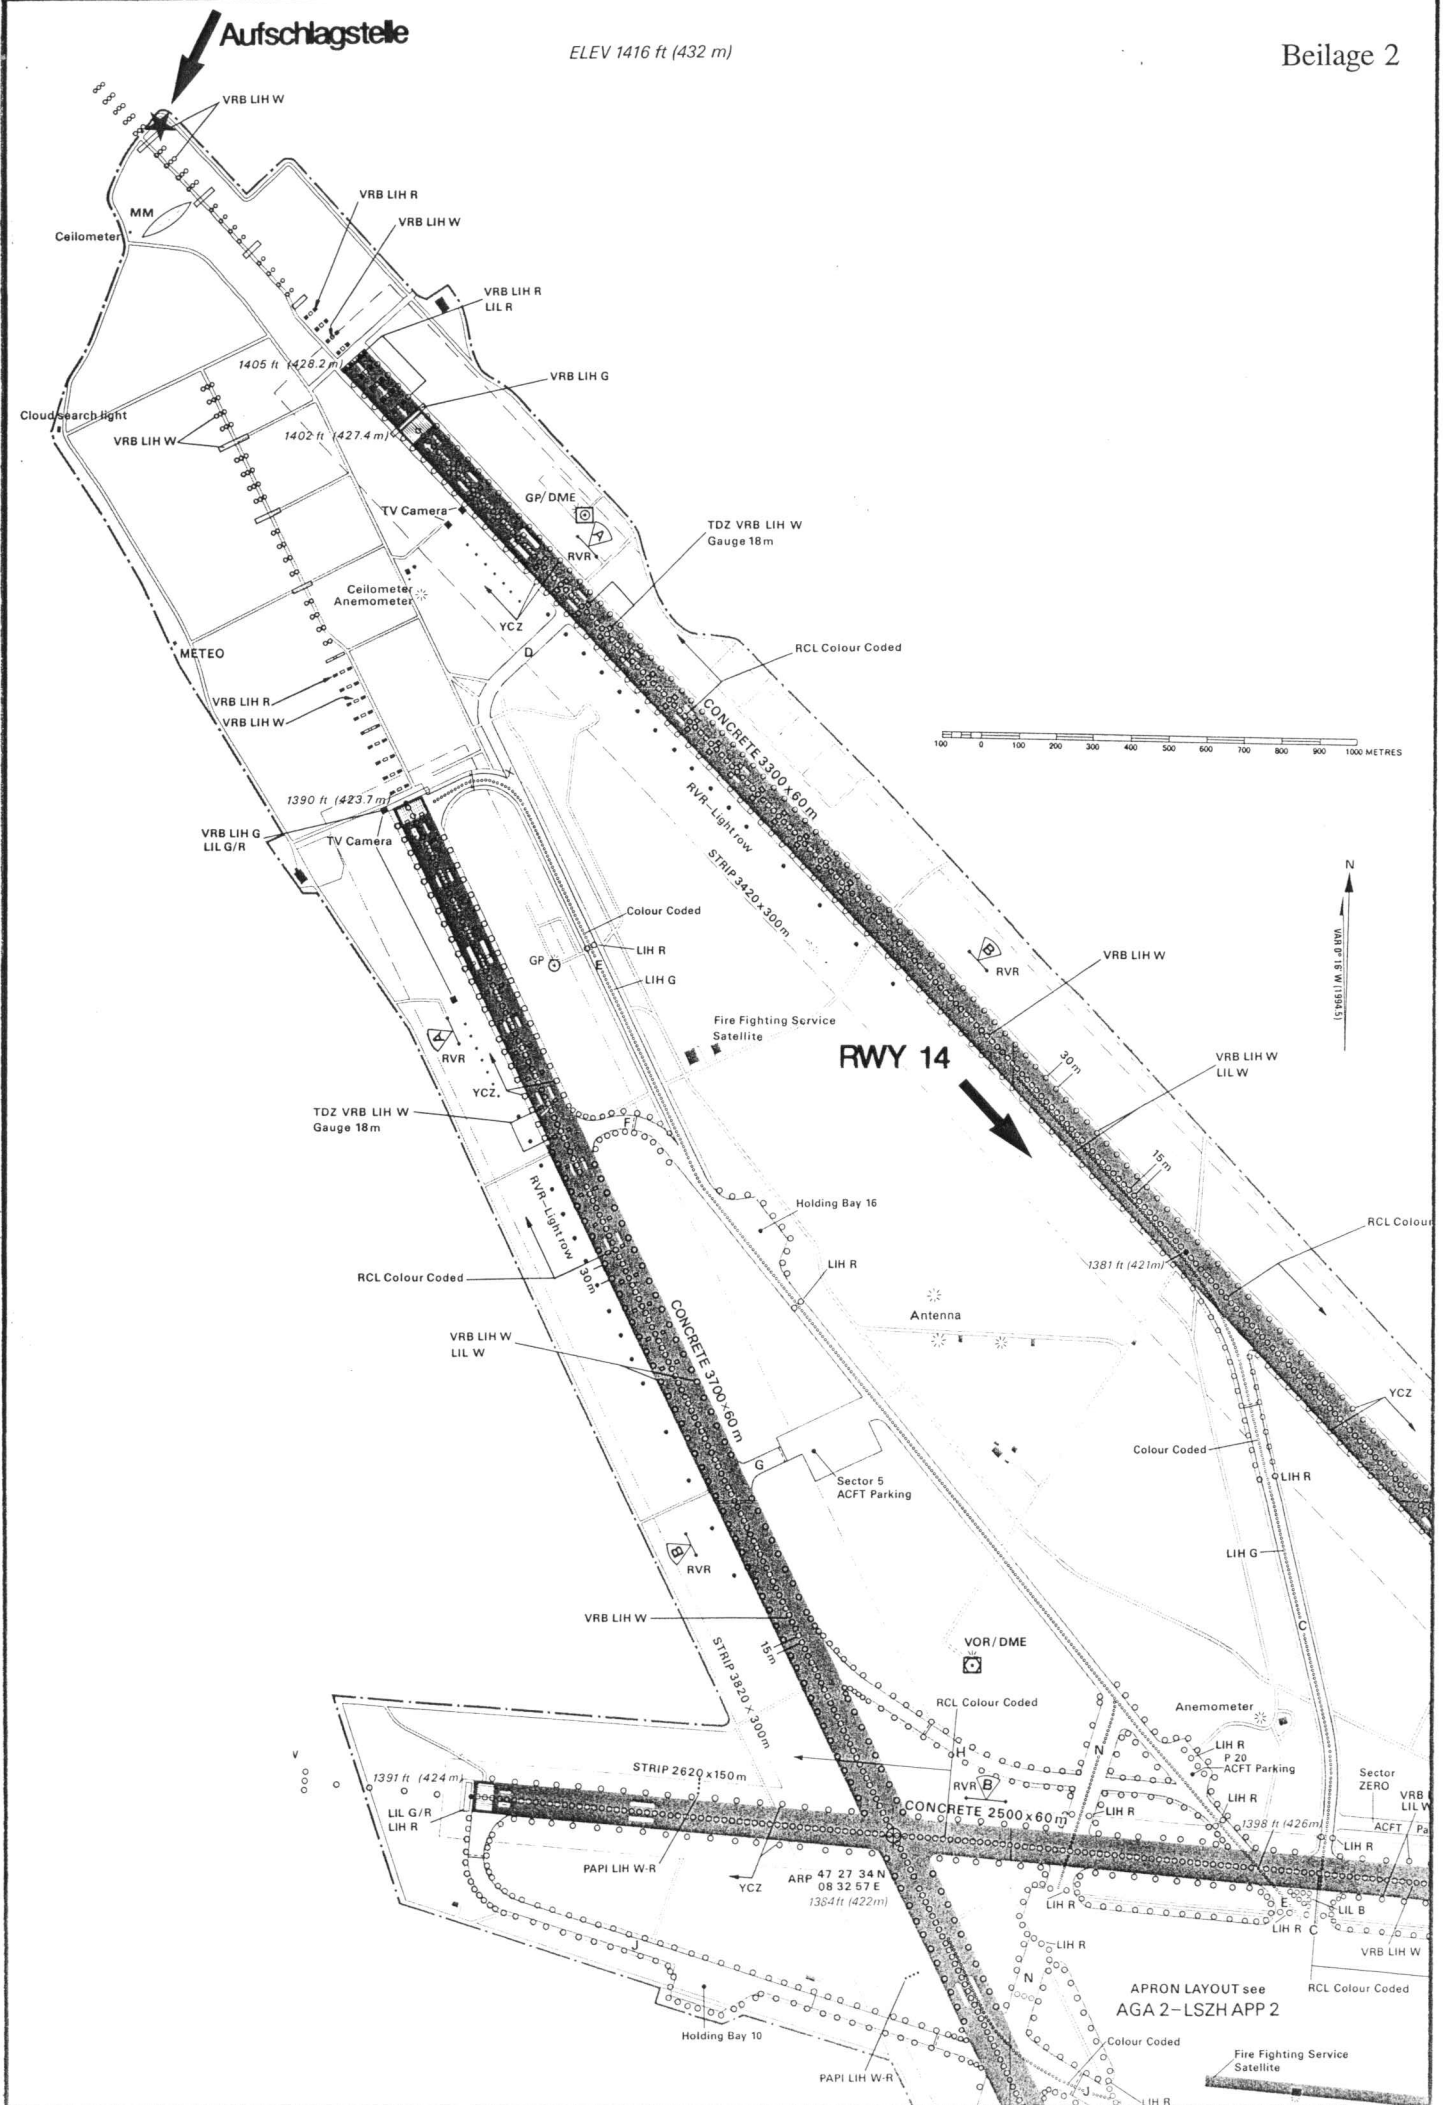
Aufschlagstelle

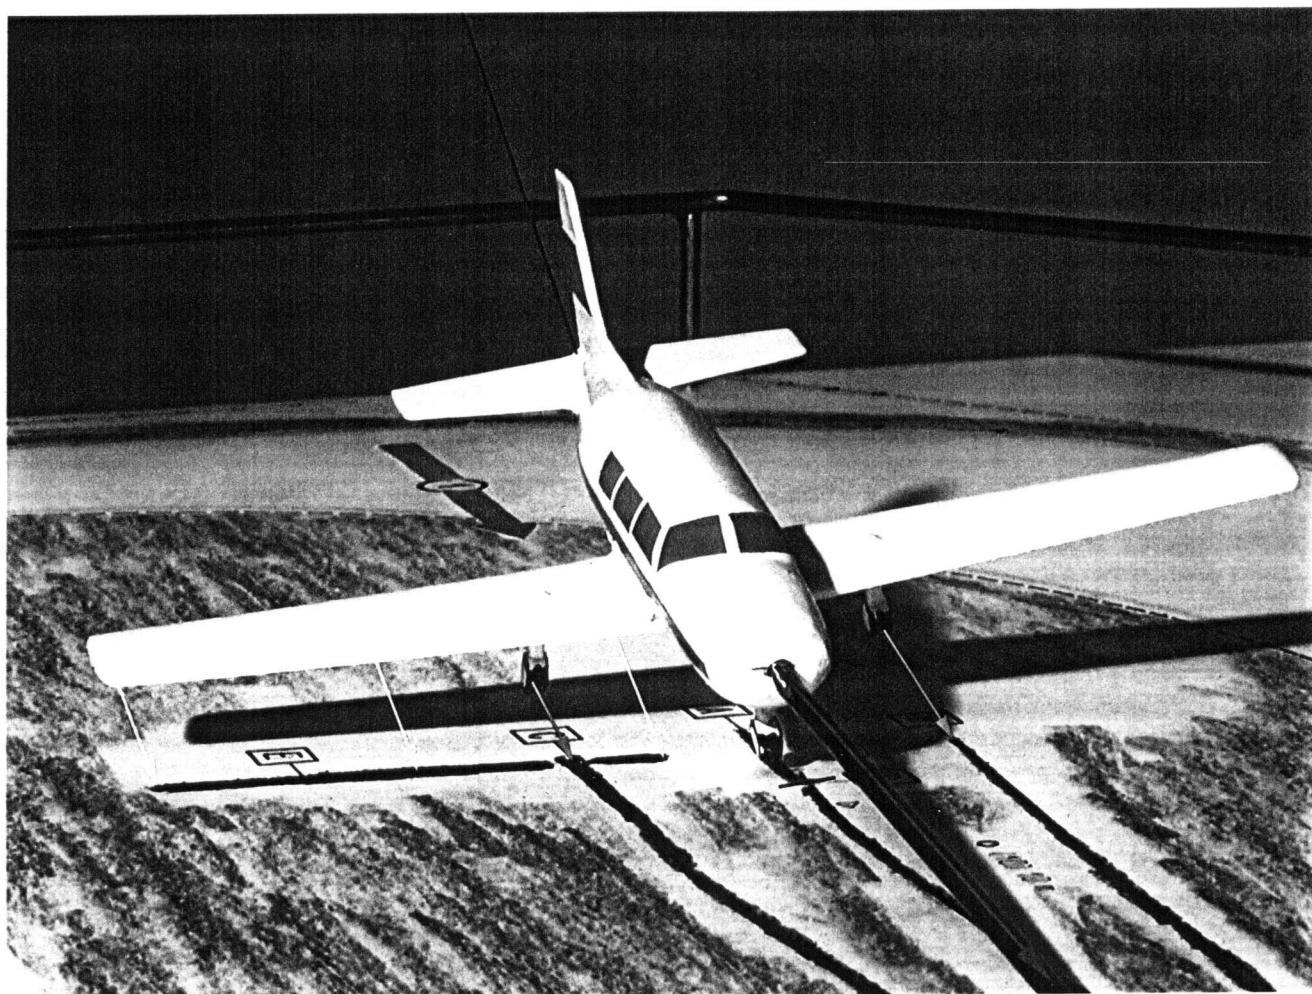
Aufschlagsequenz und Aufschlagspuren von Fahrwerk, Flügel und Propeller

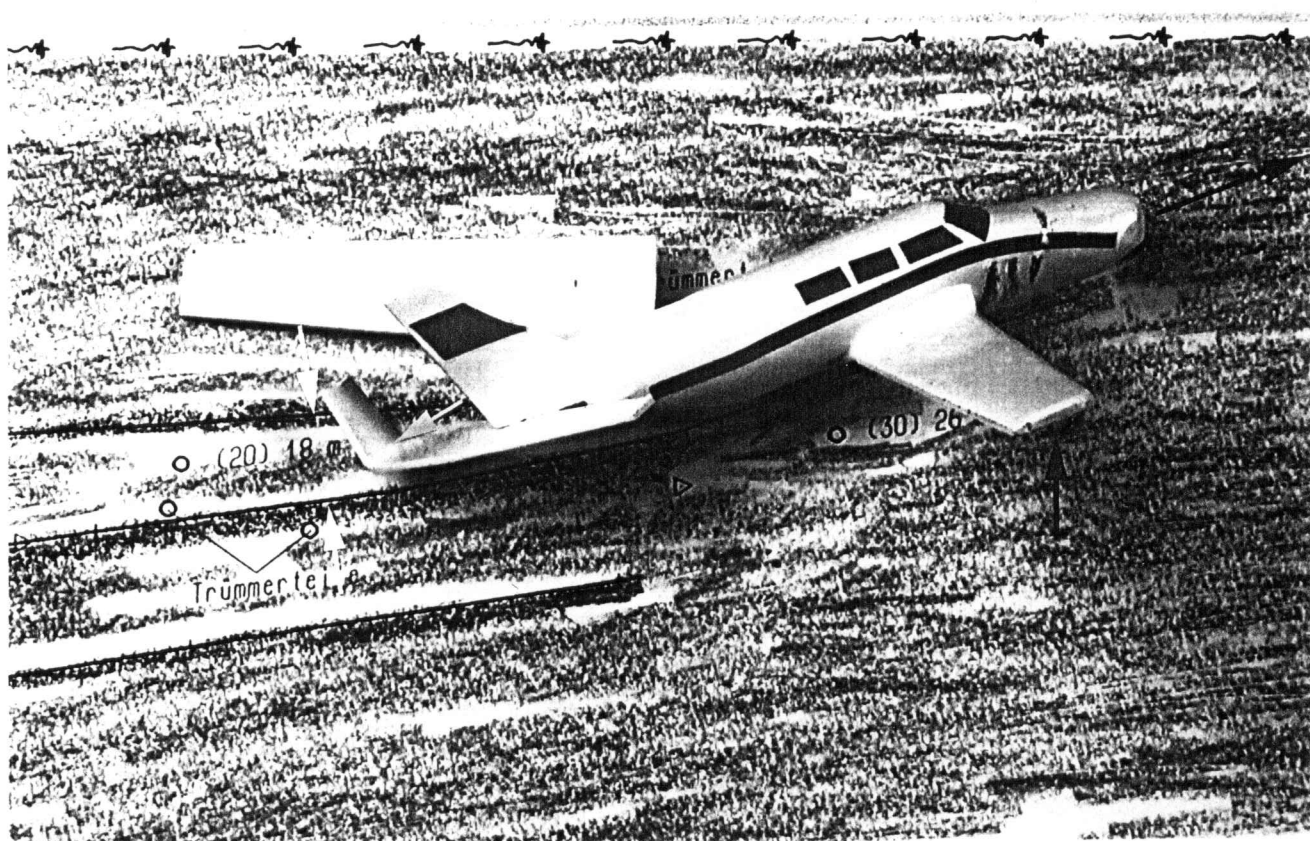
Rutschsequenz beim Abreißen des linken Flügels und Rutschspuren

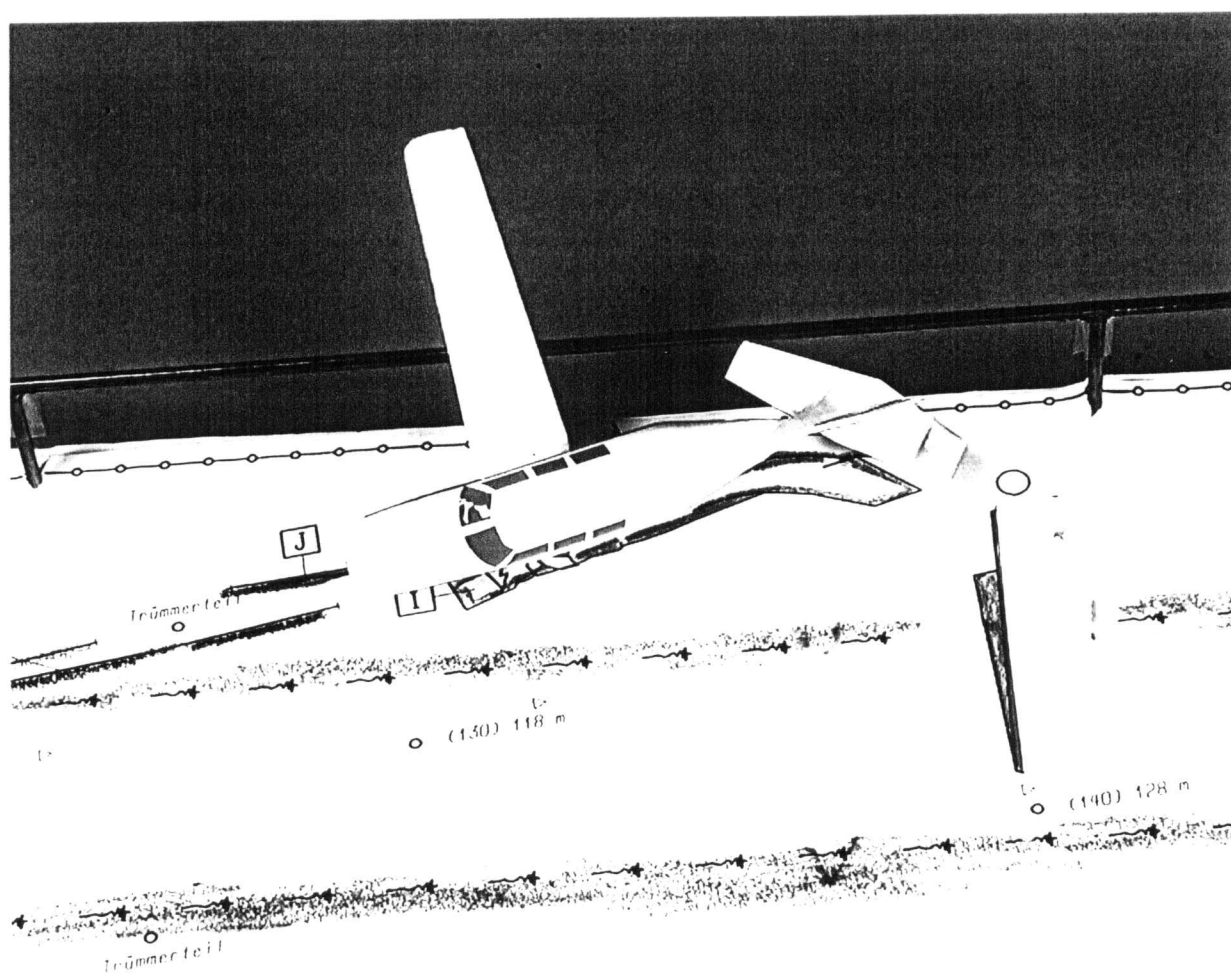
Endlage gegen die Anflugrichtung
