# **Schlussbericht des Büros für Flugunfalluntersuchungen**

**über den Fastzusammenstoss**

zwischen dem Flugzeug Dornier Do-328, HB-AEH,  
und dem Flugzeug Beechcraft BE-3T, HB-EJY  
vom 14. Juni 1996 im Gebiet Eigernordwand/BE

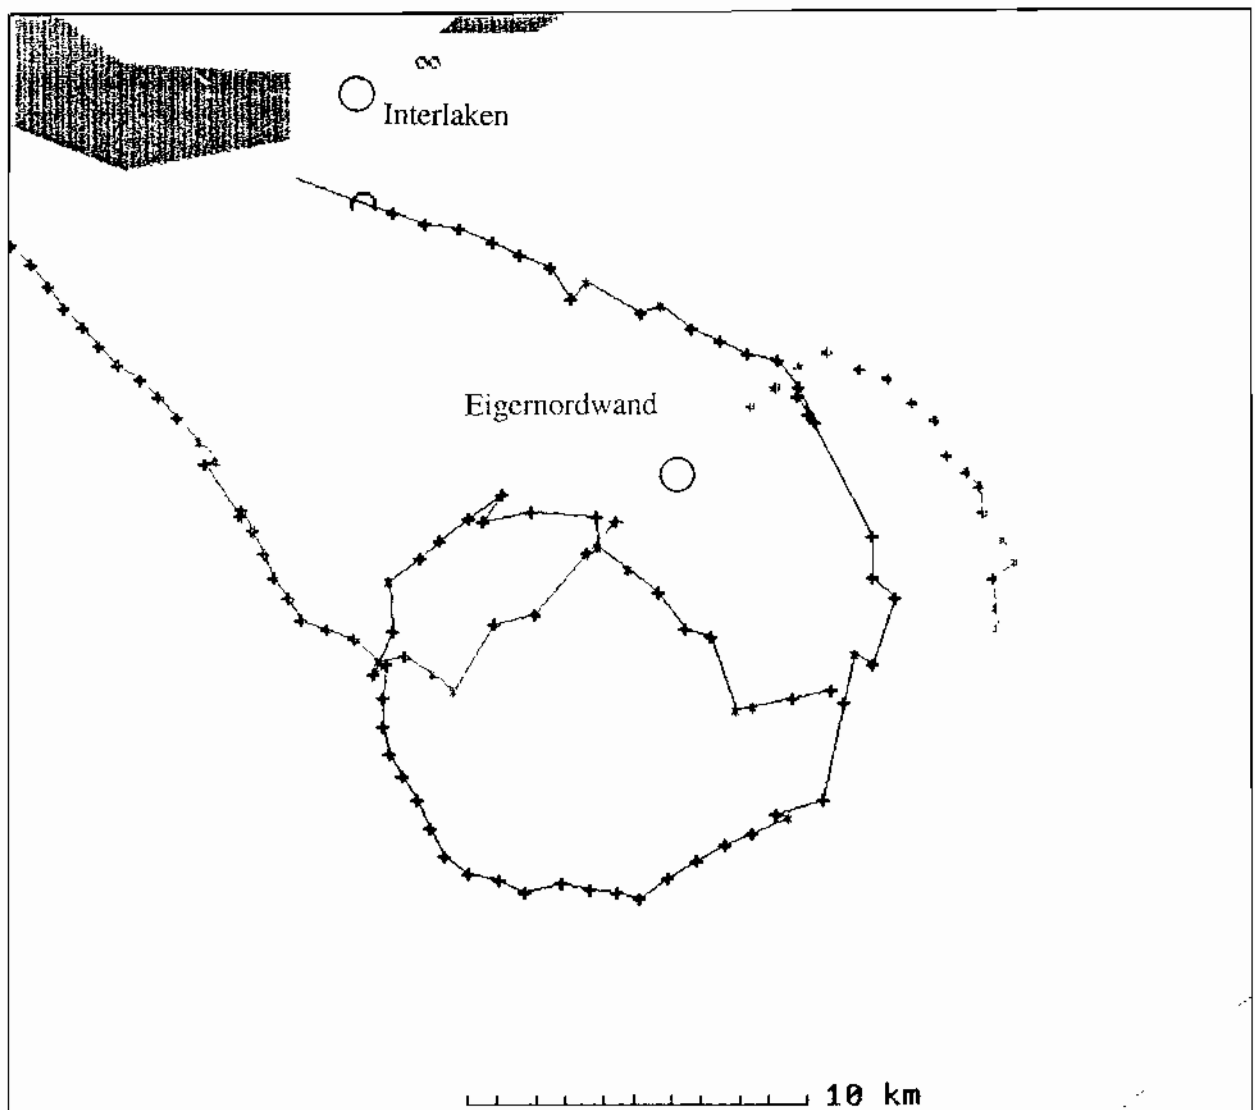
Der Flugweg beider Flugzeuge wurde vom militärischen Radarsystem teilweise erfasst. Aus topographischen Gründen bestehen indes grössere Lücken in der Aufzeichnung. Wie die Beilage zeigt, ist keines der beiden beteiligten Flugzeuge zum Zeitpunkt des Zwischenfalls sichtbar.

Radaraufzeichnung des Flugwegs RQX 7000

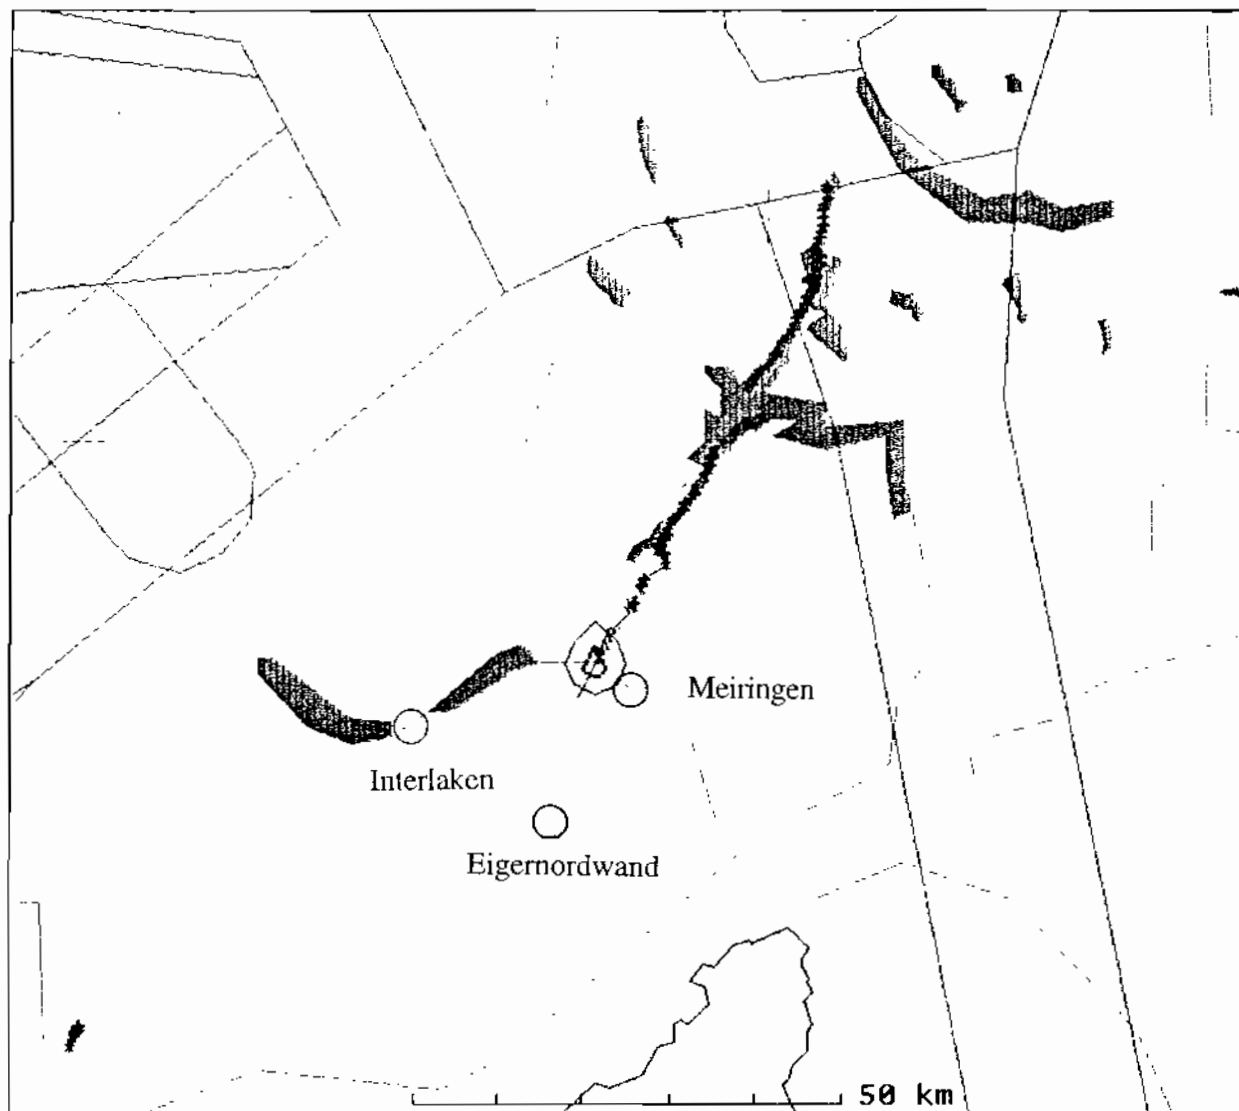
Radaraufzeichnung des Flugwegs HB-EJY
