Rapport Final

concernant l'accident

de l'avion Piper J3C-90/L4, HB-OXH

du 22 juillet 1996

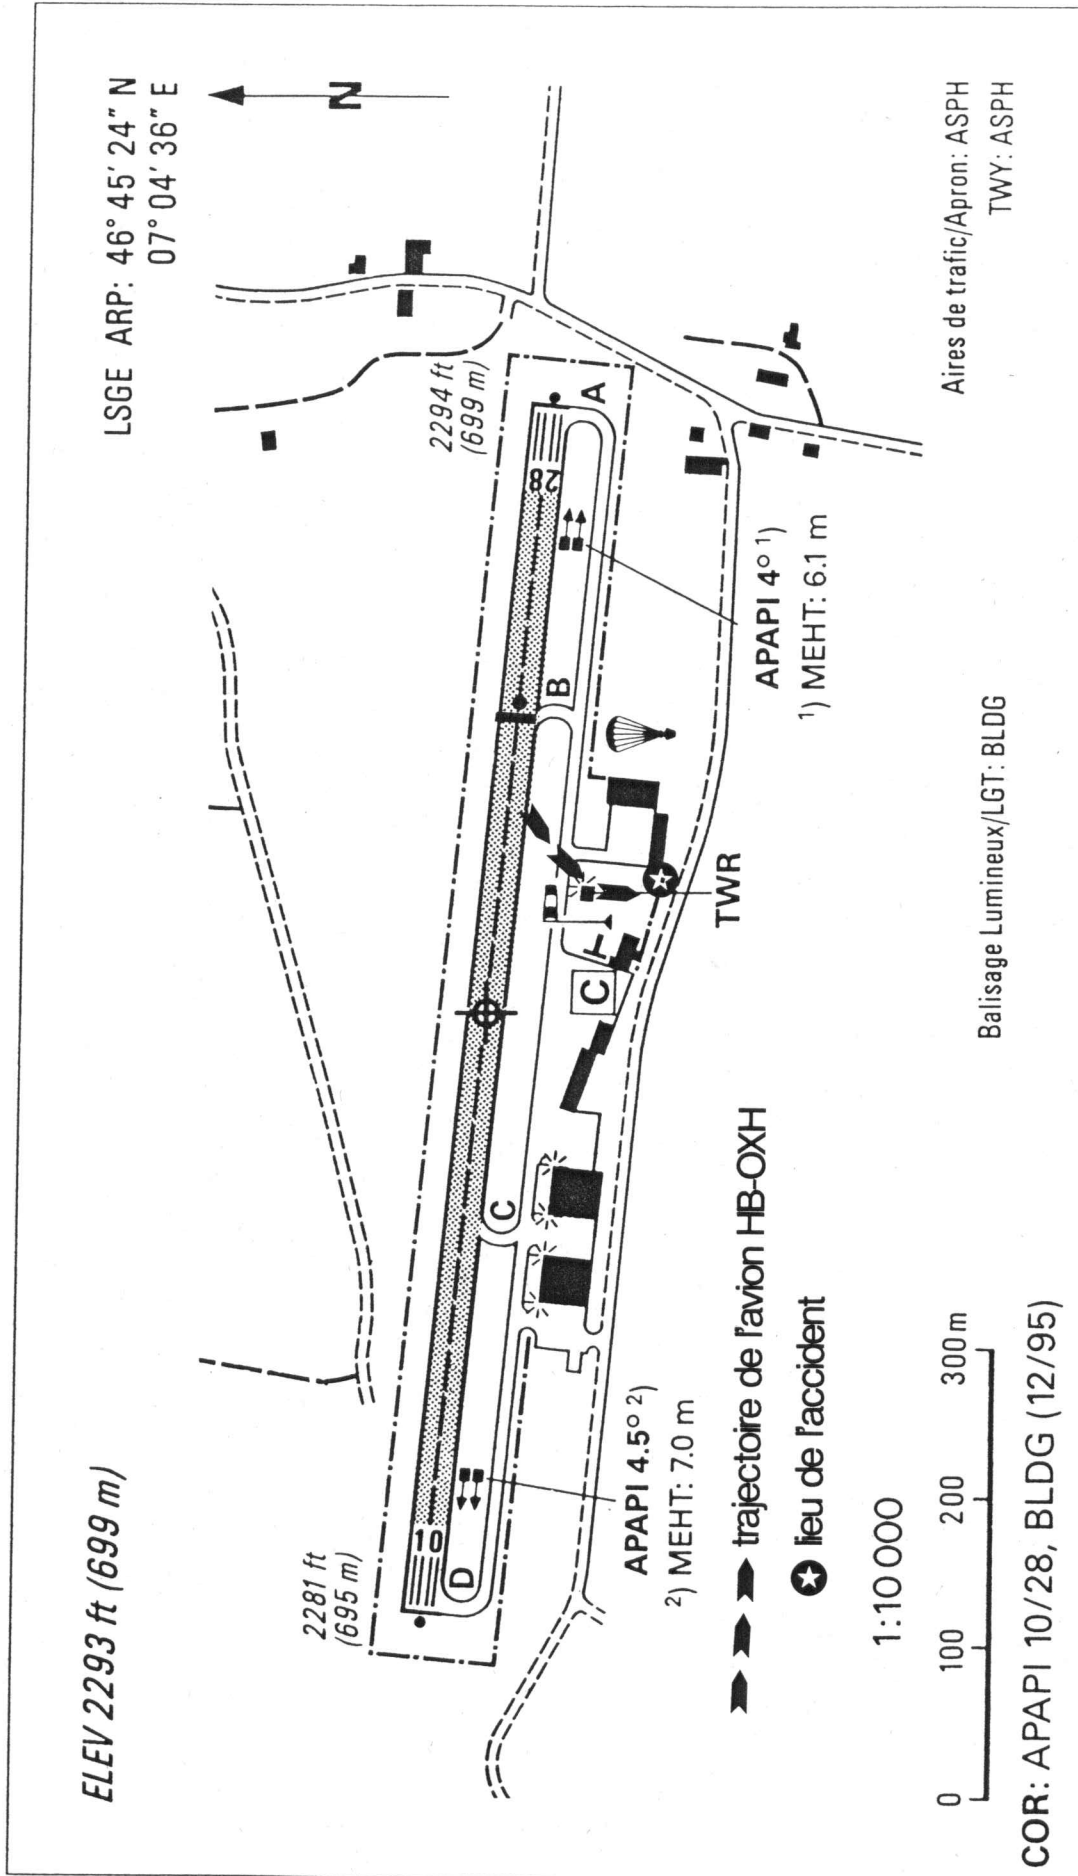
Après la pause de midi et selon le programme établi, l'élève-pilote redécolle seul à bord aux commandes du Piper pour un ultime vol d'entraînement avant l'examen pratique de la licence de pilote privé. A son retour, l'avion rejoint le vent arrière de la piste 28 en passant par la verticale des installations. L'approche se déroule normalement et l'atterrissage a lieu trois points sur la ligne centrale à la hauteur de la voie de roulage "Bravo" (voir annexe).

Immédiatement après, l'aile gauche s'abaisse et l'avion dévie nettement sur la gauche. A ce moment, l'élève-pilote met pleins gaz et le Piper redécolle en direction de la tour de contrôle. Afin d'éviter cet obstacle qui se présente face à lui, l'élève-pilote incline fortement l'avion à gauche et cabre le Piper pour survoler le bâtiment des parachutistes. Au cours de cette manoeuvre, l'extrémité de l'aile gauche accroche le bord du toit, ce qui provoque un basculement de l'avion sur la gauche. La course incontrôlée de l'appareil se termine contre un groupe d'arbres situés à 25 mètres du pavillon. Aucun incendie ne se déclare.
