# **Rapport Final**

**concernant l'accident**

de l'avion Fokker F-28-1000, F-GBBS

du 10 août 1995

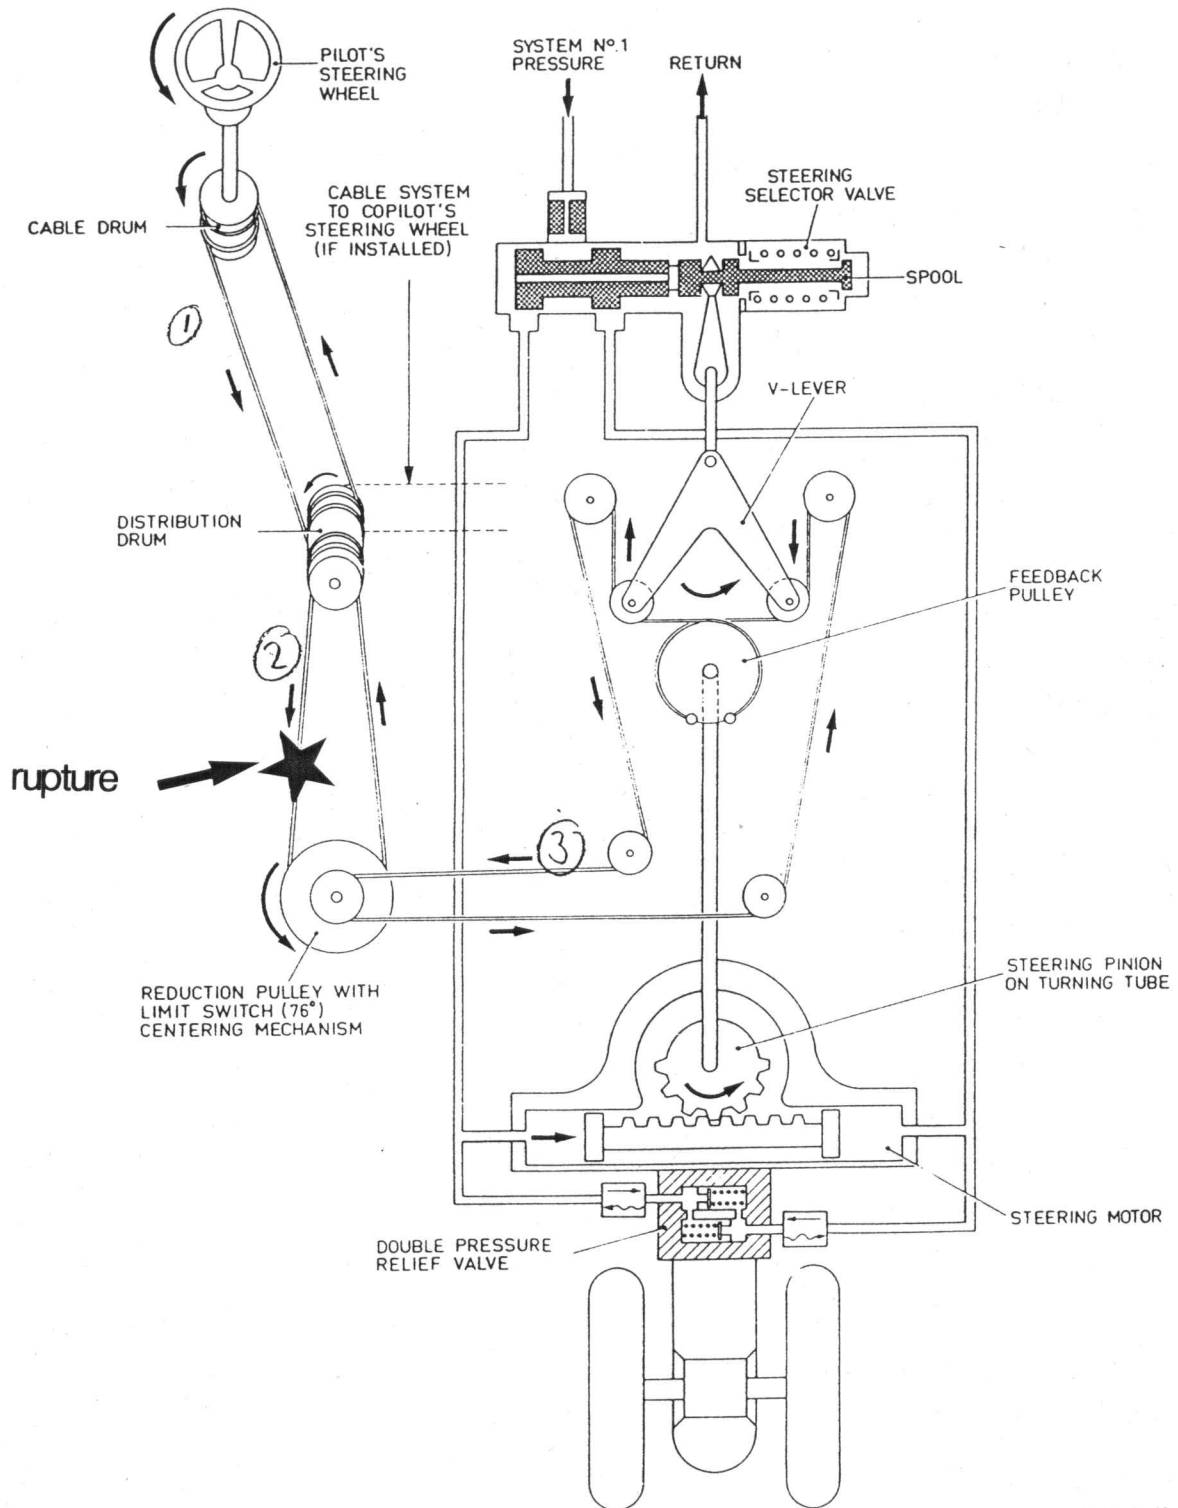
R FIG. 3 NOSE WHEEL STEERING MECHANICAL CONTROL SYSTEM - FUNCTIONAL DIAGRAM

- Le câble de commande N° 2 de la commande directionnelle du train avant était rompu (voir annexe). Ce câble actionne la commande du système hydraulique pour le débattement à gauche. L'examen du câble effectué dans les laboratoires de l'Institut fédéral de recherches et des matériaux (EMPA) a révélé que celui-ci s'était rompu sous l'effet d'une surcharge axiale. La rupture s'est produite au niveau d'un affaiblissement local du câble provoqué par frottement avec un câble adjacent. Les brins présentaient des traces d'usure comportant une forte composante perpendiculaire à l'axe du câble. Le câble en question était déjà conforme à la version définie dans le Service Bulletin F28/32-115. La durée de vie de ces câbles n'est pas limitée. Ceux-ci sont remplacés lorsque cela s'avère nécessaire après vérification de leur état.

En cas de rupture de l'un des câbles de commande, le système directionnel du train avant devient inerte. Les roues de proue ne sont plus asservies mais restent orientables par freinage asymétrique des roues principales.
