Rapport Final

de la Commission fédérale

concernant l'accident

de l'avion Piper Arrow, HB-OZO

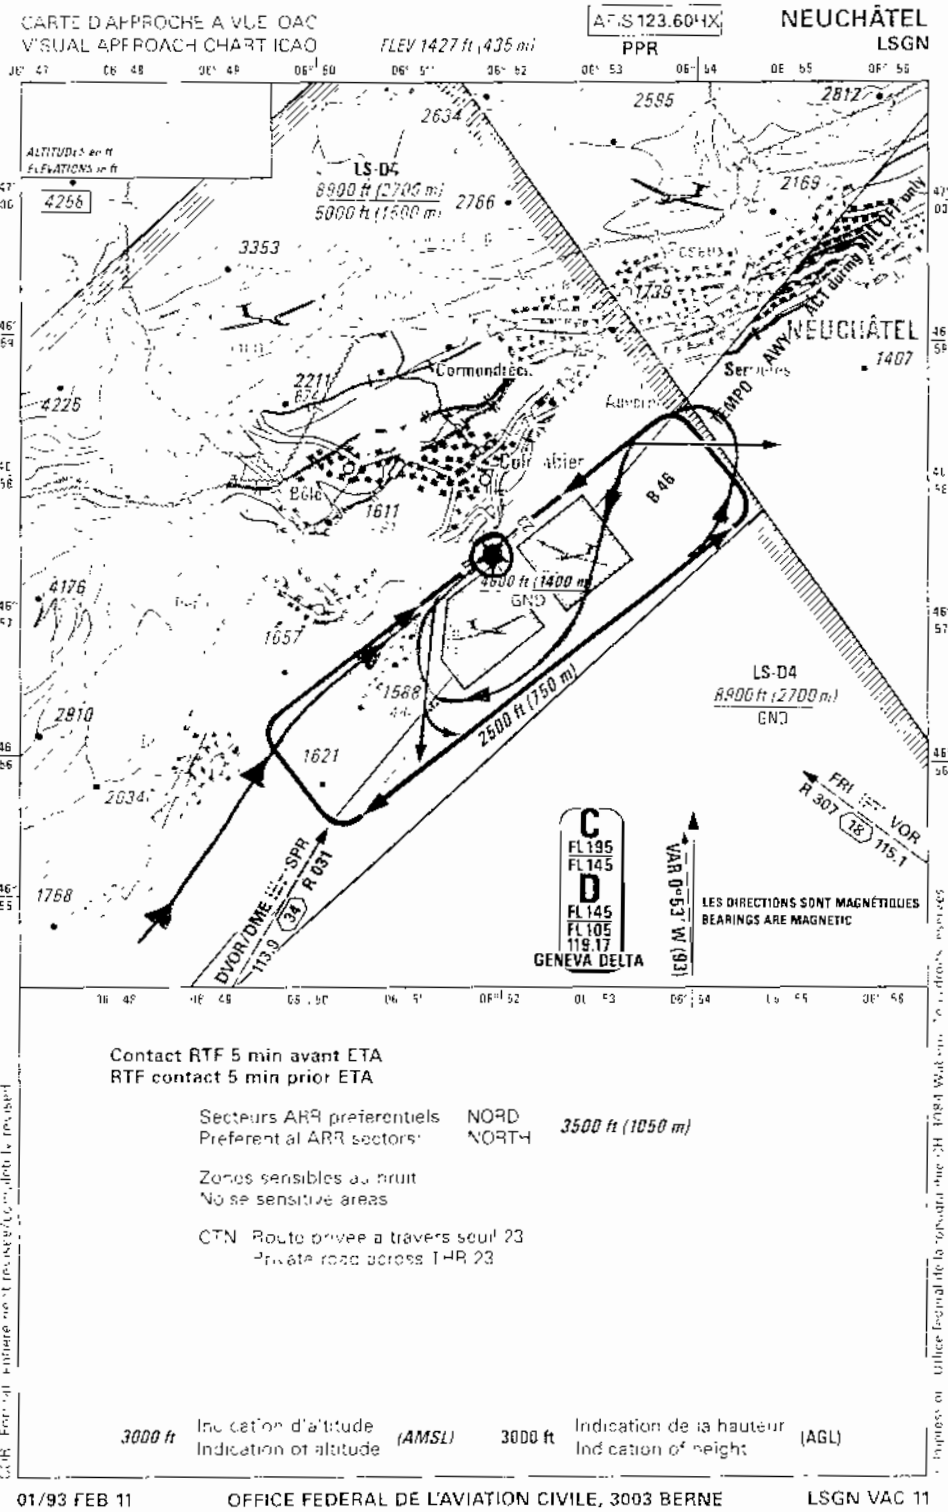
- la fréquence affichée de 126.60 MHz au lieu de 123.60 MHz, excluant tout contact radiotéléphonique avec le sol comme avec les autres aéronefs;
- l'approche par le lac (secteur sud) sans connaître la piste en usage;
- l'approche en finale sur la piste 23 alors que la piste 05 était en usage;
- le circuit d'aérodrome trop bas et singulièrement raccourci pour la piste 05 (voir annexe).

En se présentant à basse hauteur en vent arrière, pour la piste 05, le pilote de l'avion HB-OZO s'est vu contraint d'adapter sa trajectoire à la topographie de l'endroit et d'effectuer son virage d'approche au-dessus de la Câblerie de Cortaillod ce qui a réduit dans une grande mesure la longueur de la finale. Au cours de cette dernière phase, le pilote, occupé à s'aligner dans l'axe de la piste, n'a par conséquent pas eu le temps d'accomplir toutes les manipulations et contrôles avant l'atterrissage.
