Schlussbericht des Büros für Flugunfalluntersuchungen

des Flugzeuges Piper Seneca PA-34-220T, HB-LRC

vom 11. Dezember 1995

auf dem Flugplatz Grenchen

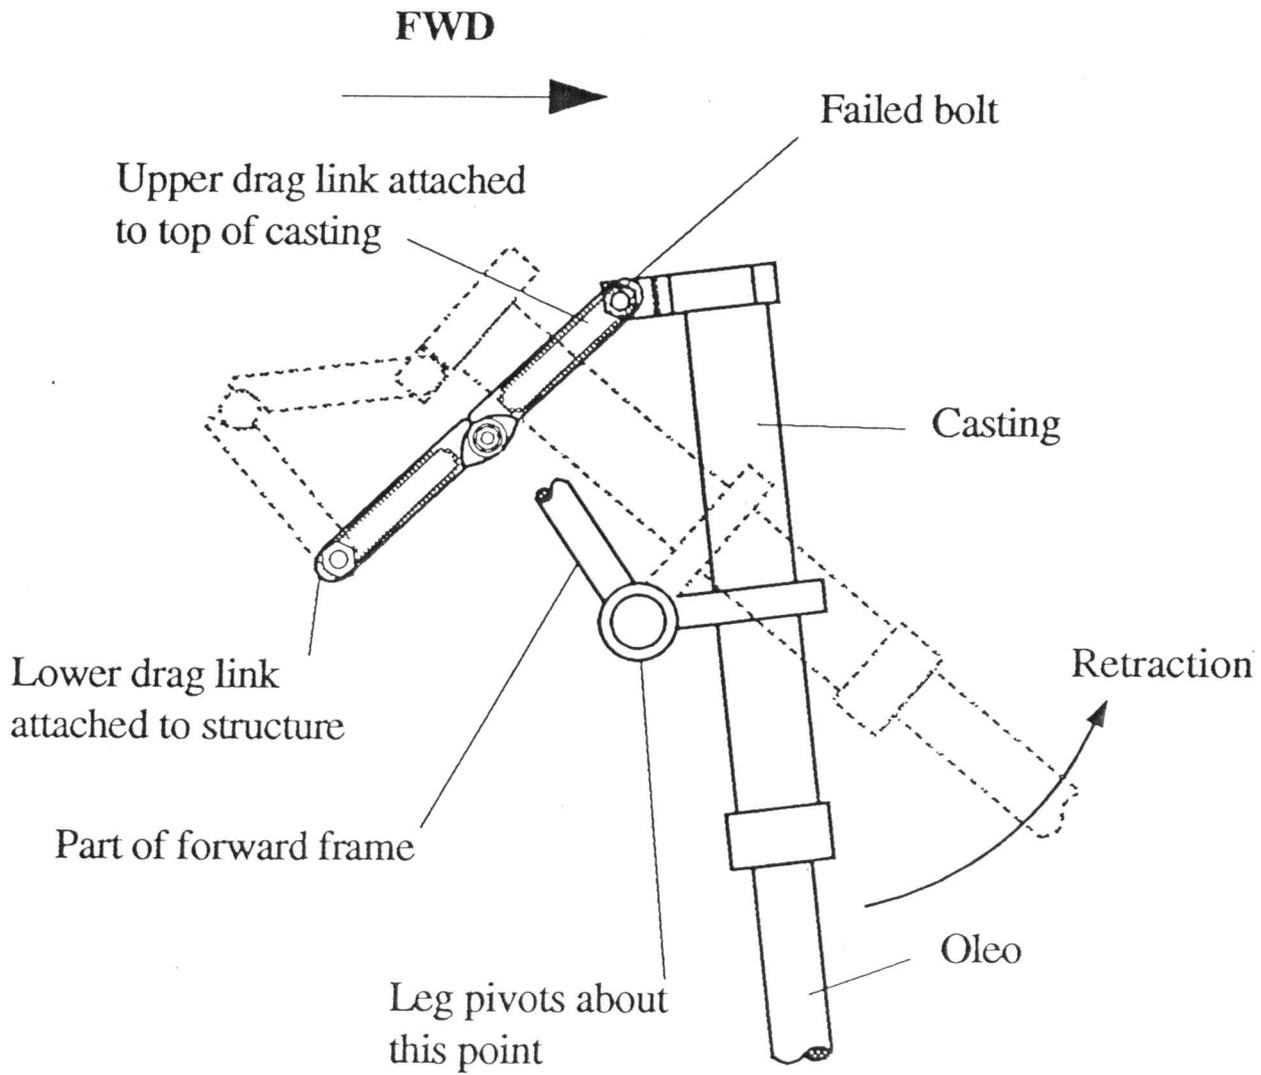
SCHEMATIC OF PA34 NOSELEG

- Am 12. Januar 1996 ergab eine erweiterte Untersuchung der Struktur des Bugfahrwerks, dass der obere Befestigungsbolzen verdreht war. Diese Verformung verschob die Arbeitsachse der Drehmomentgabel und verringerte ihre Distanz zum Gehäuse des Fahrwerktriebs. Dies hatte die Berührung der Arme der Drehmomentgabel mit den benachbarten Bolzenköpfen zur Folge.
- Das ATIS von Grenchen hatte folgenden Inhalt: Information Golf from 1250, Runway will be given by the tower, wind 030/2, visi 4000, ovc 800, temp. -1 dp -2, QNH 1030, nosig.
- Die Mindestanflughöhe (MDA) für Grenchen beträgt 629 ft und die Mindestsicht ist 1600 m.

Die bestehende Beschädigung des oberen Bugradbefestigungsbolzens (siehe Beilage) war zweifelsfrei das Resultat eines oder mehrerer Schläge, welche die Festigkeit des Systems überschritten haben. Diese Art von Schäden ergeben sich praktisch immer nach heftigen Bugradberührungen mit der Piste.
