# **Schlussbericht des Büros für Flugunfalluntersuchungen**

**über den Unfall**

des Motorseglers Stemme S10V, HB-2177  
vom 17. Juni 1996  
in Leigeralpe (Gemeinde Ausserberg)/Oberwallis

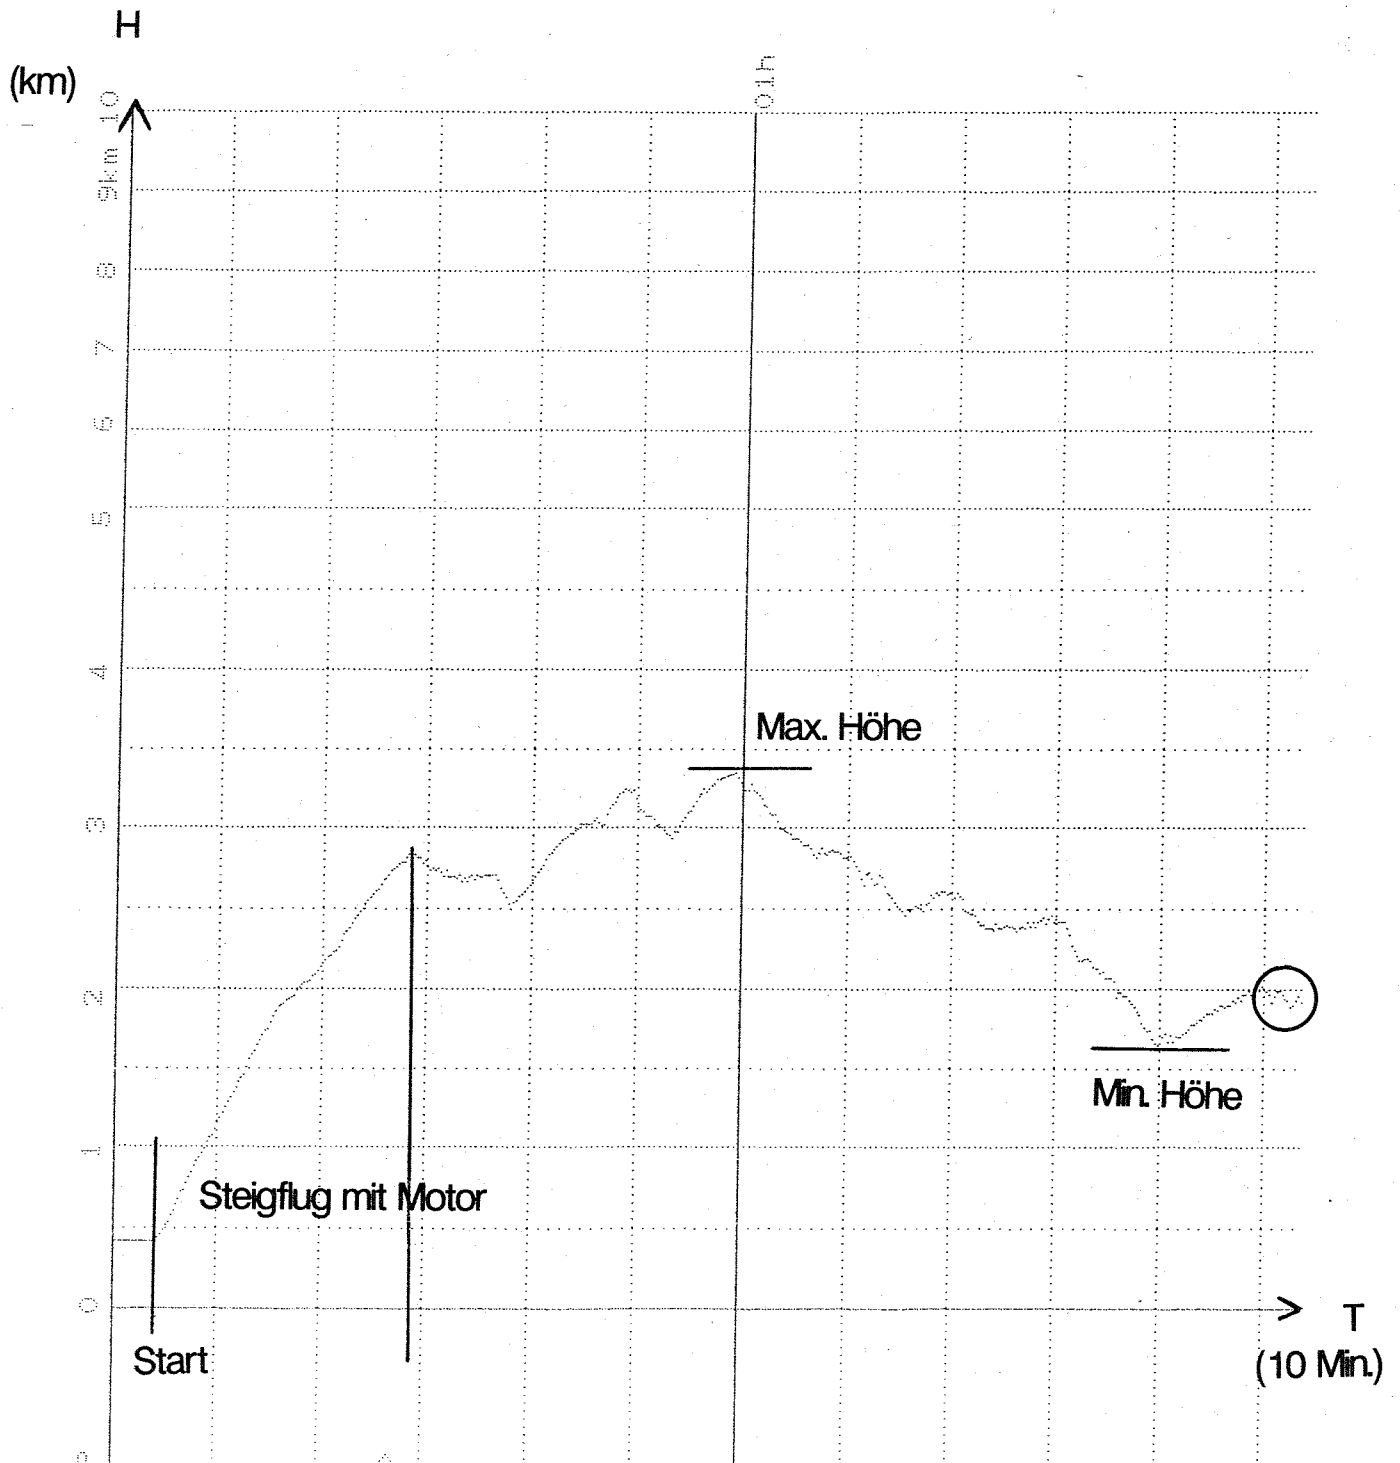
## Flugprofil der Stemme HB-2177

Während der folgenden 40 Minuten zeigt die Aufzeichnung, dass die Stemme HB-2177 kontinuierlich Höhe verlor und turbulente Zonen durchflog. Die minimale Höhe von 1650 m/M erlaubt die Vermutung, dass sich der Motorsegler im Rhonetal, und dies wahrscheinlich am Nordhang, befand.

Während der letzten 15 Minuten stieg der Motorsegler regelmässig bis auf eine Höhe von 2000 m/M und traf dort auf sehr instabile Luft. Die Auswertung des Höhenprofils erlaubt die Feststellung, dass im Unfallraum Auf- und Abwinde von 3 m/sec herrschten (nördlich von Raron). Diese rührten wahrscheinlich von sehr zerrissener Thermik her.

○ Gerissene Thermik
