# **Rapport Final** **du Bureau d'enquêtes sur** **les accidents d'aviation**

de l'avion Lancair 320 Mk II "Experimental", HB-YHF

du 25 octobre 1996

à l'aéroport d'Ecuvillens

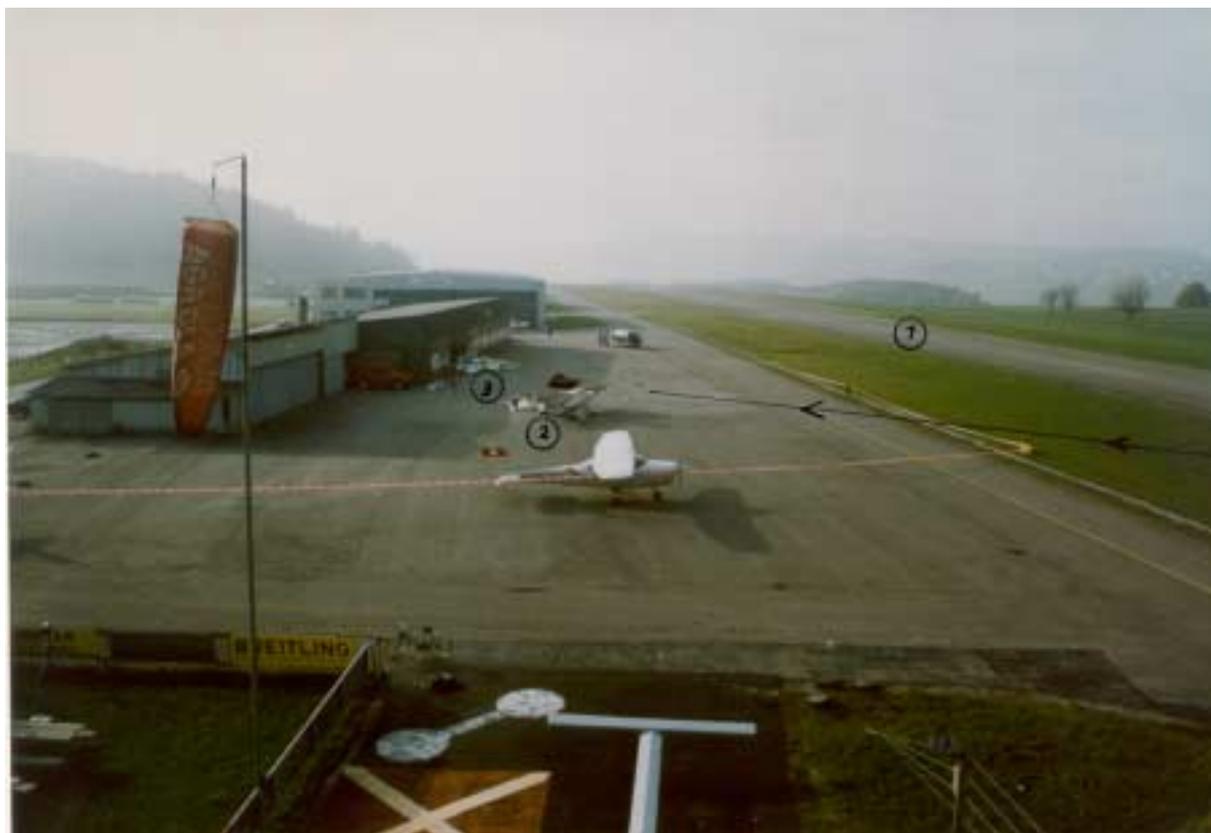
Prise de vue depuis la tour de contrôle en direction Ouest

- Les deux avions (HB-YHF et HB-EPP) se sont heurtés à une cinquantaine de mètres de l'axe médian de la piste 28.
- Au moment de l'accident, le moteur du Lancair fournissait sa pleine puissance, alors que cet avion se trouvait dans une position cabrée et en effet de sol.
- Le KZ VII était à l'arrêt; la victime se tenait à droite du gouvernail de direction.

Trajectoire du HB-YHF

Piste 28/10

HB-EPP

HB-YHF
