# **Schlussbericht der Eidgenössischen Flugunfallkommission**

des Helikopters AS 350B2, HB-XVT

vom 12. August 1995

in Mittel Stafel Schlattalp (Gde. Glarus) / GL

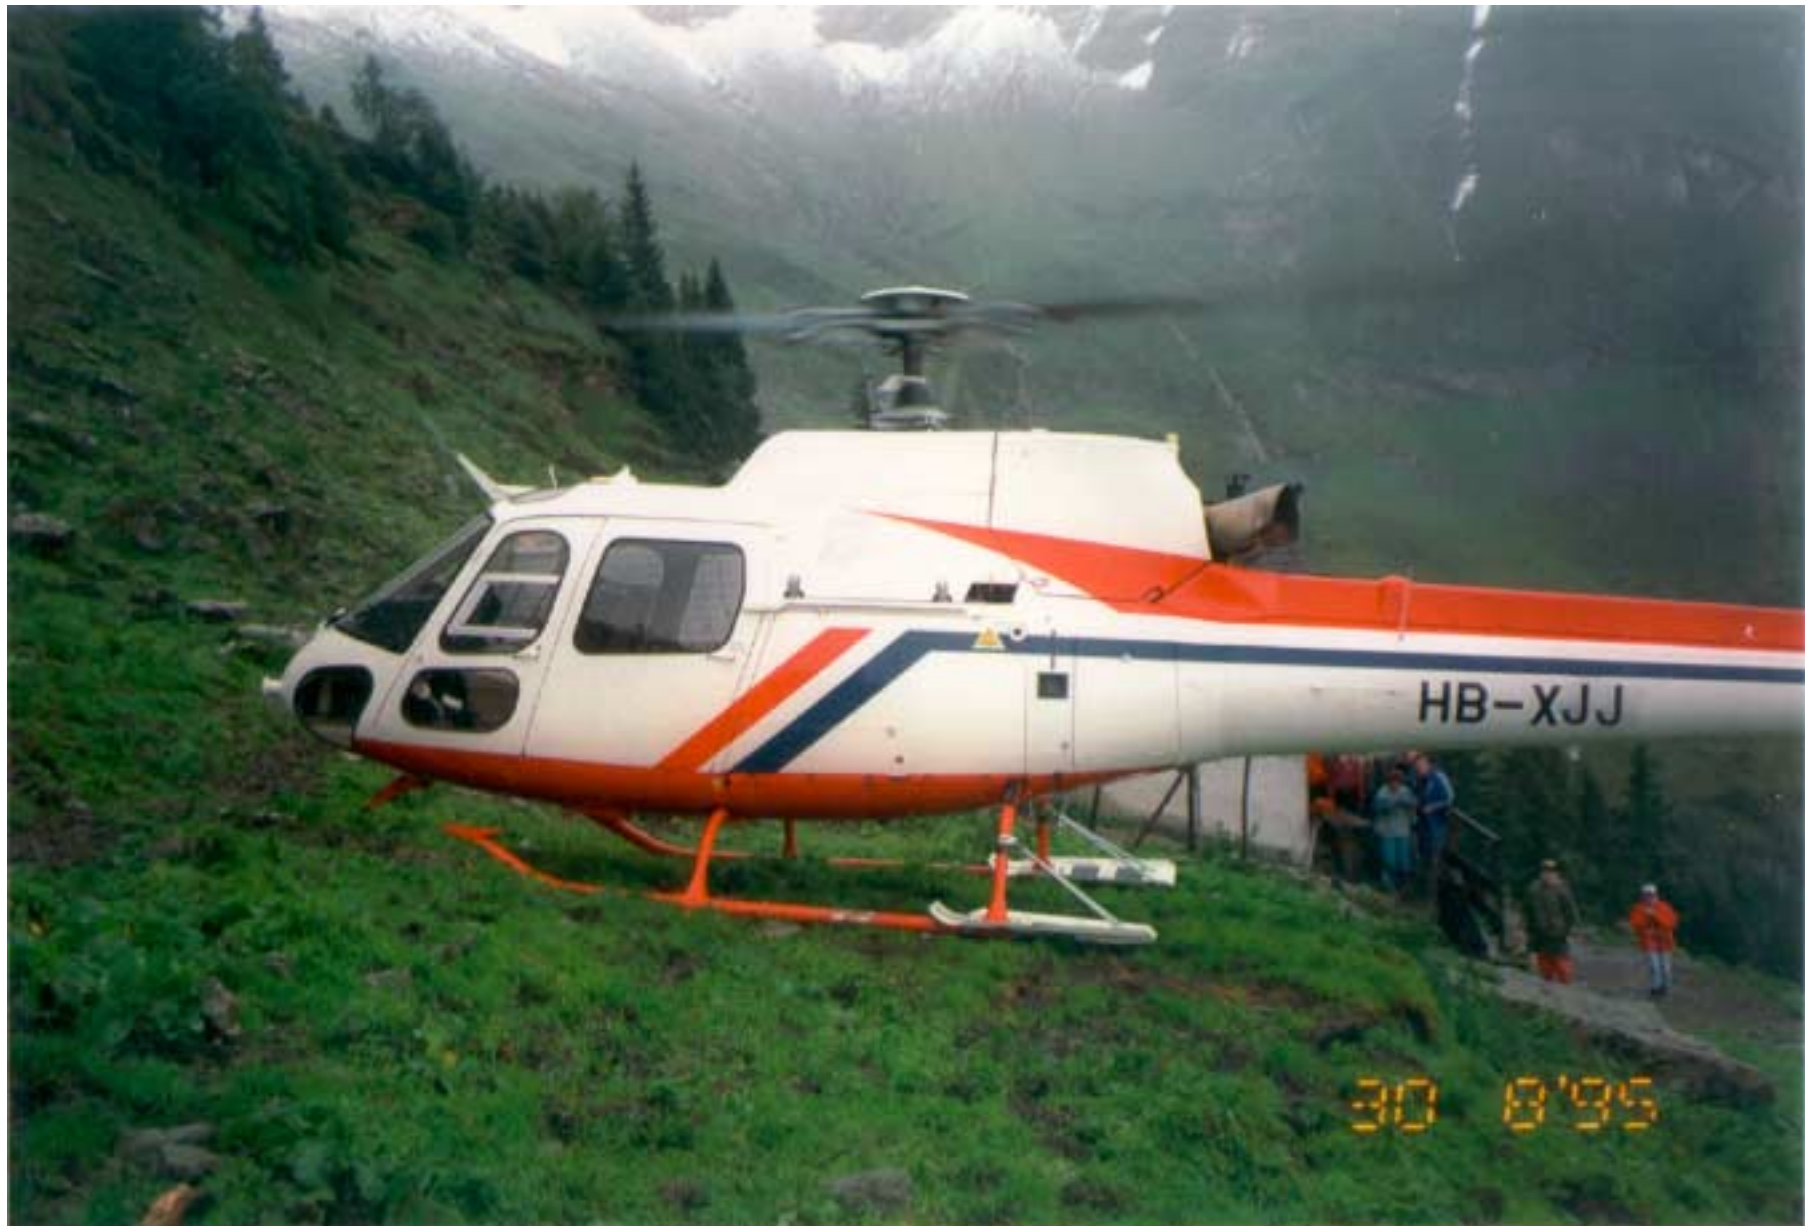
Aus Beilage Nr. I (Rekonstruktion mit gleichem Baumuster am Unfallort) geht hervor, dass beide Landekufen inkl. deren Vorspannfedern an den Kufenenden am Boden haben abgesetzt werden können. Die eine Aufnahme zeigt, dass das linke Kufenhorn gegenüber dem ansteigenden Gelände weniger Freiheit als das rechte aufweist. Der Landeplatz ist klein bemessen, hindernisfrei, seitlich flach und weist eine Neigung von ca. +3° maximal +5° auf.

Hangaufwärts beträgt die Hauptrotorfreiheit gegenüber dem Gelände auch bei nach vorne gestossenem Steuerknüppel "stick" mehr als 1 m.

Abgestellter Helikopter – gleiches Baumuster – auf dem Landeplatz
