Rapport Final

de l'avion Piper Arrow PA-28R-201T, HB-PMW

du 5 juillet 1996

à la "Neuve Métairie" (Commune de la Neuveville)/BE

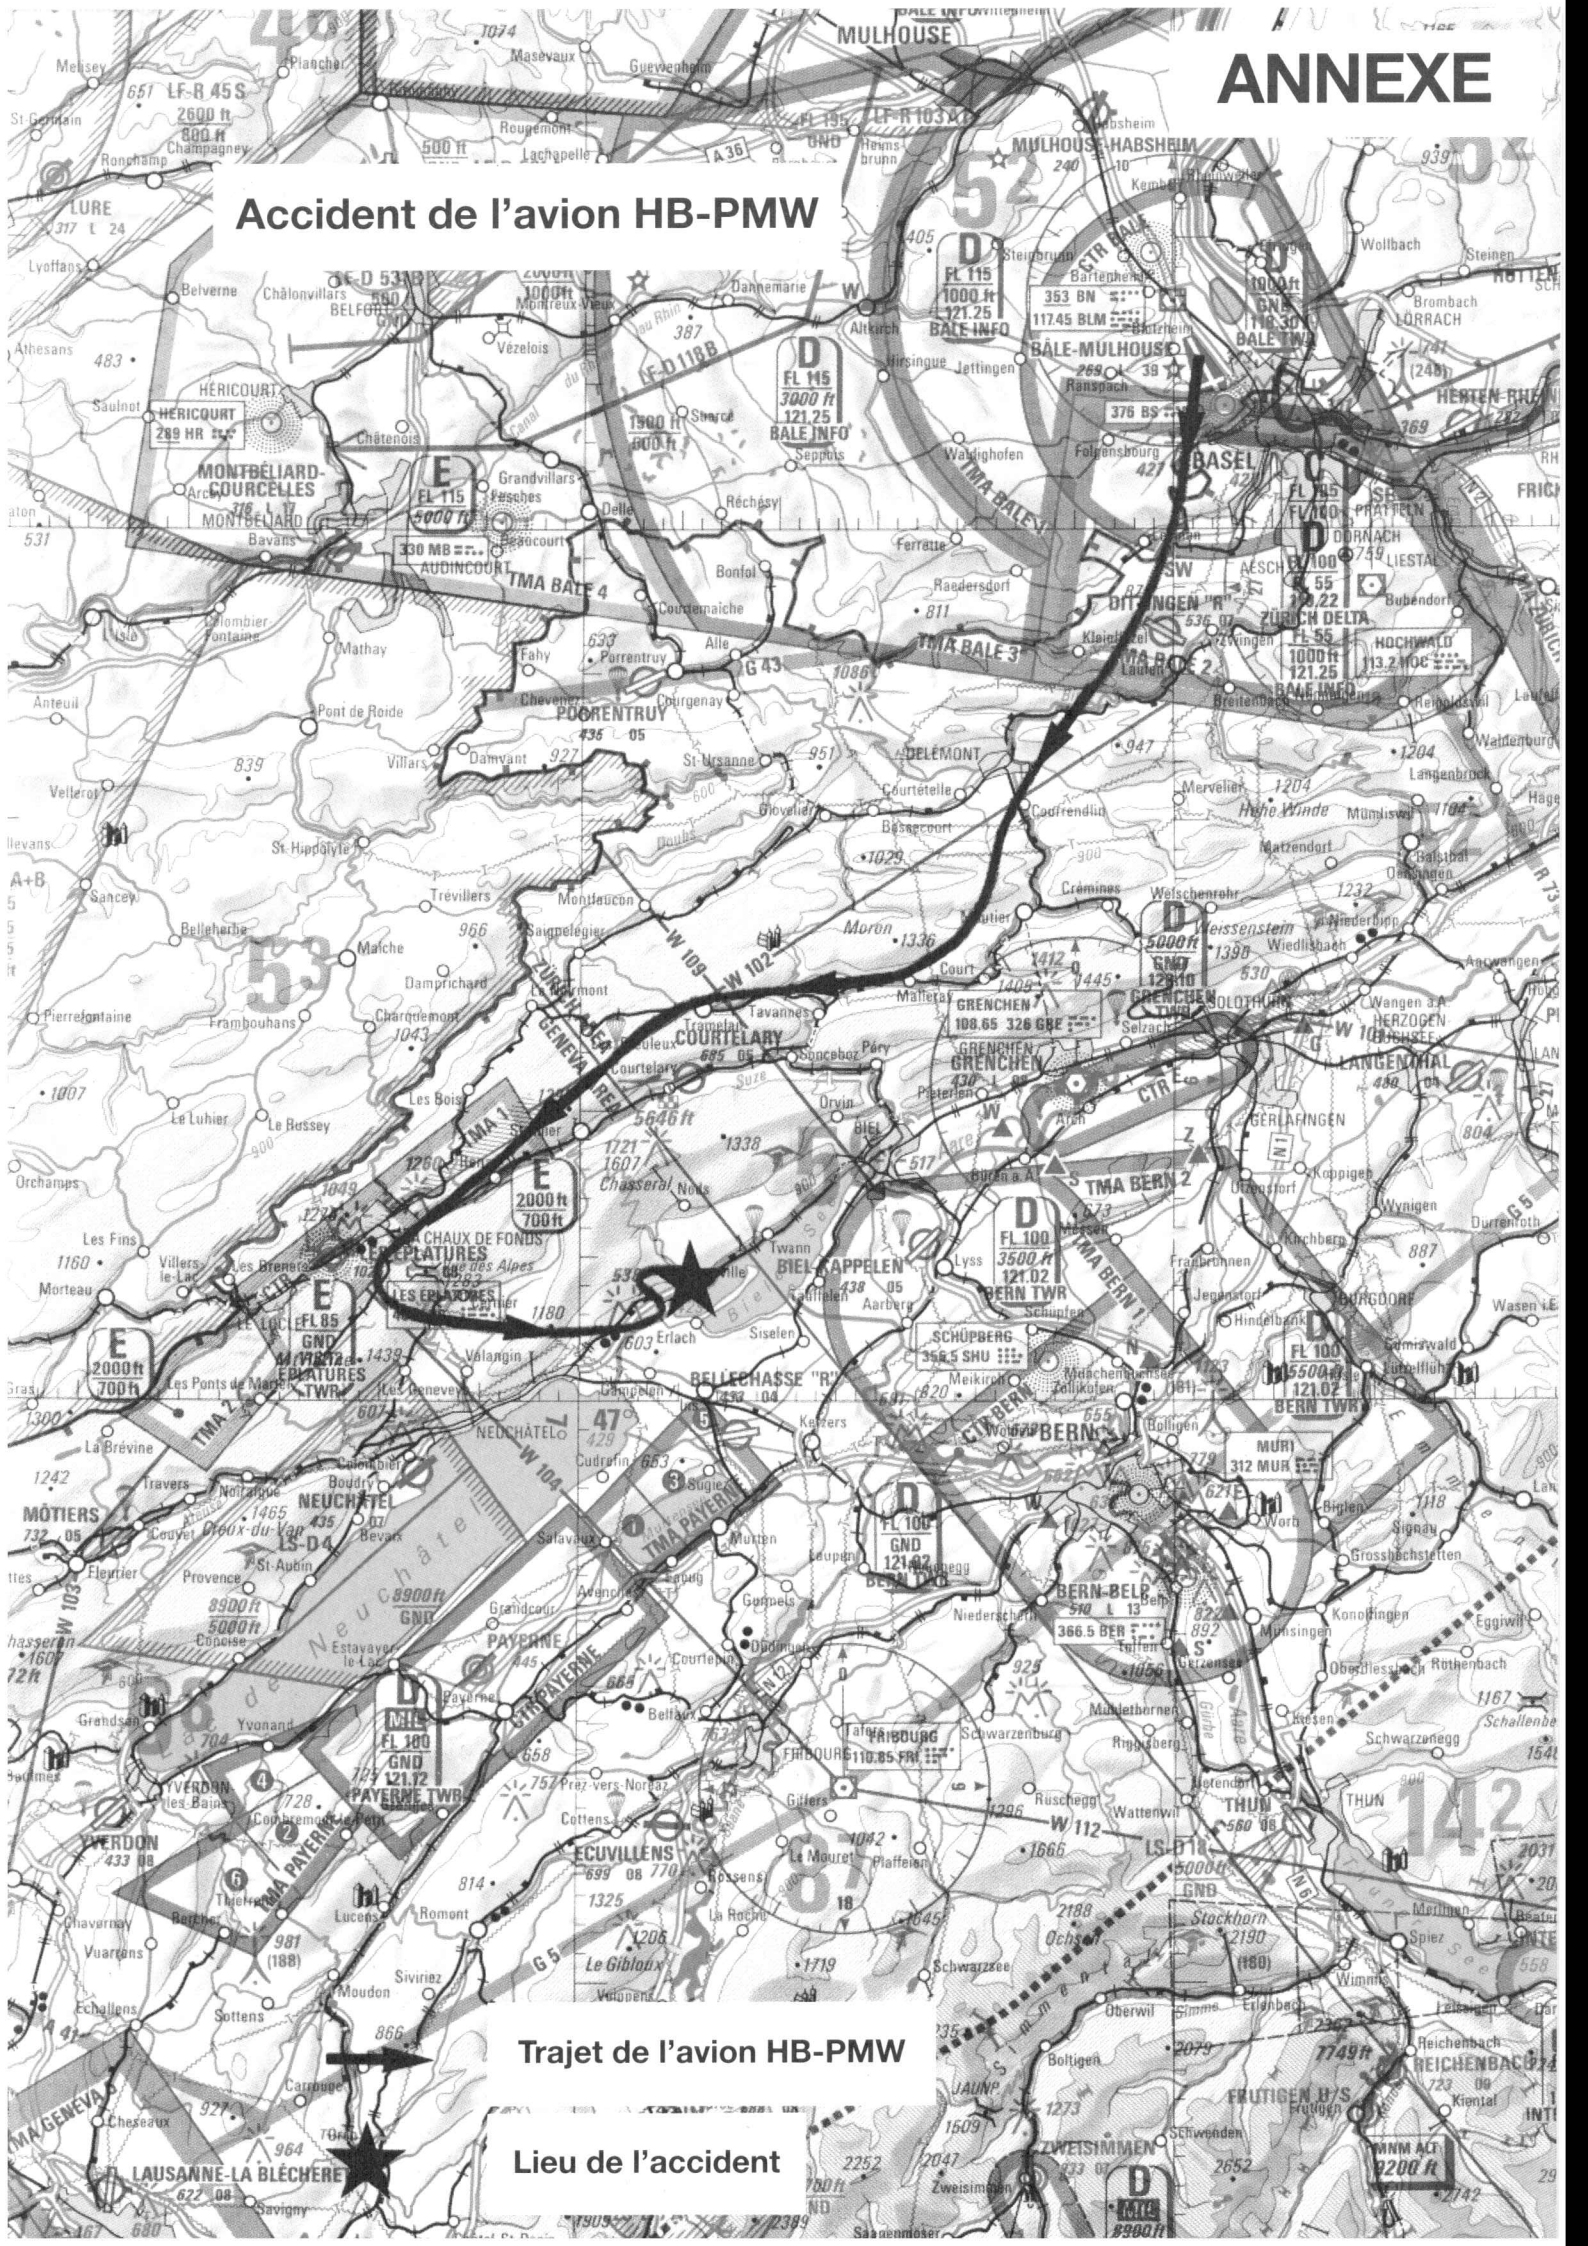
Trajet de l'avion HB-PMW

Un récepteur G.P.S. portable a été retrouvé dans les débris du Piper HB-PMW. La lecture des données contenues dans cet appareil a permis de reconstituer le trajet du quadriplace (Annexe).

La reconstitution en vol du trajet enregistré par le récepteur GPS a montré que le dernier tronçon en direction du lac de Biemme imposait une altitude minimale d'env. 5000 ft. Le virage de 90° à gauche au travers de La Chaux-de-Fonds a été effectué 7 minutes avant l'accident. La vitesse du Piper durant la dernière partie du vol approchait les 130 kt.

D'une durée de 27 minutes, le trajet enregistré par le récepteur GPS montre une première partie de vol tout à fait normale. Sitôt passé le point SW, l'avion prend un cap direct sur Yverdon jusqu'à la hauteur de Delémont. Peu après cette ville, le Piper décrit un crochet sur la gauche vraisemblablement dans le but de rester en VMC, puis poursuit une trajectoire rectiligne. Parvenu à proximité de La Chaux-de-Fonds, l'avion tourne d'environ 90° sur la gauche; il est très vraisemblable que cette manoeuvre de dégagement entreprise 7 minutes avant l'accident était nécessaire en raison des mauvaises conditions météorologiques qui régnaient dans cette partie du Jura.
