# Schlussbericht des Büros für Flugunfalluntersuchungen

über den Unfall

des Helikopters AS 355N "Twin-Ecureuil", HB-XXF

vom 19. Dezember 1995

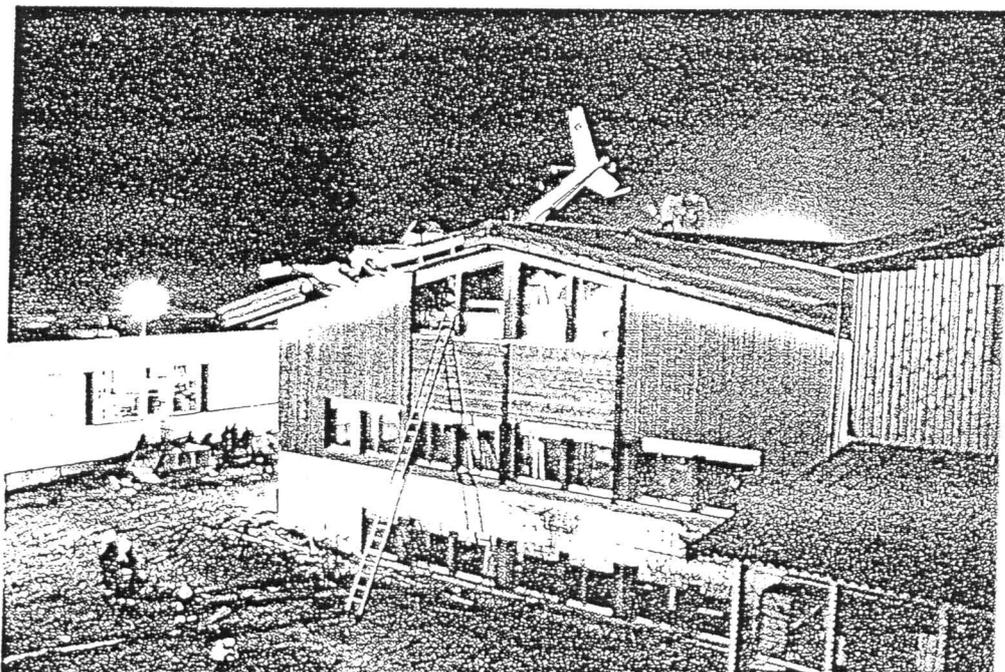
Wrackendliche

- Das Walmdach der Schreinerei war mit Eternittafeln gedeckt;
- Der Helikopter stürzte bei einem Dachritter (Kupfergiebel) auf das Dach, resp. in die Holzkonstruktion, und fiel auf den ca. 2,5 m tiefer liegenden Zwischenboden, welchen er teilweise durchschlug;

- Der Helikopter steckte bis auf die Höhe der Triebwerke in der Dachkonstruktion;
- Die Nase des Helikopters und das Cockpit sowie die "overhead-Konsole" wurden stark beschädigt. Die Gashebel und Startschalter befanden sich in Position "flight";

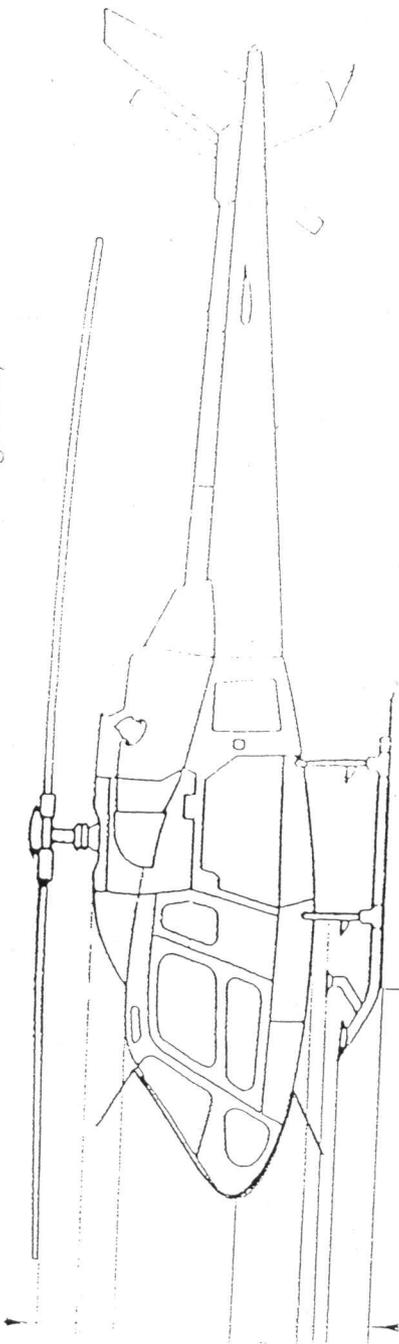
- Der Helikopter war nicht mit einem "cabel cutter" ausgerüstet.

— = zeigt Position von cabel cutter (sofern eingebaut)

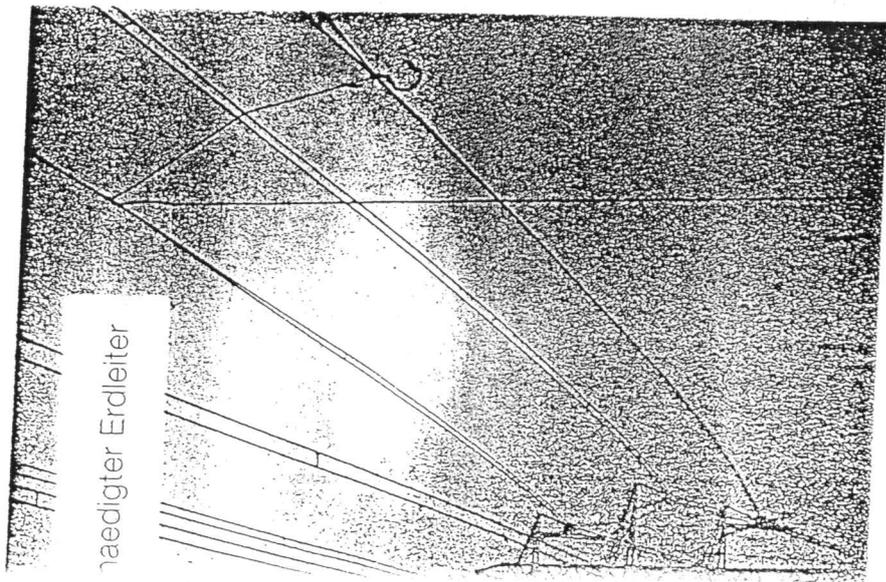
Der Helikopter kollidierte mit dem Erdleiter einer Hochspannungsleitung und zerriss diesen. Im Bereich von den Landekufen bis zu den Hauptrotorblättern konnten keine Einschlagspuren von einem Erdleiter nachgewiesen werden.

Sektor A bis I keine Kabelspuren

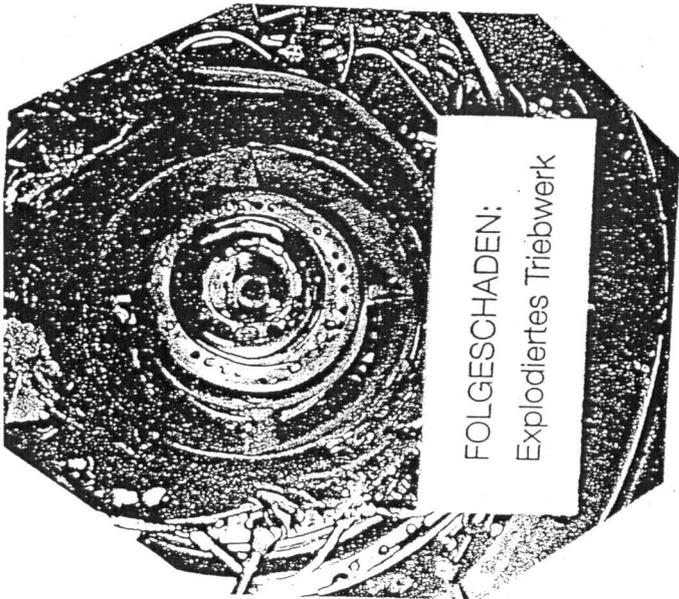
- Beide Triebwerkabdeckungen - vor allem auf der rechten Seite - wiesen mehrere Durchschlagslöcher von innen nach aussen auf;
- Am rechten Triebwerk (Nr. 2) fehlte das Triebwerkleistungsrad. Auf dem Helikopterdachboden wurden mehrere kleine Bruchstücke eines geborstenen Triebwerkleistungsrades gefunden;

naediger Erdleiter

FOLGESCHADEN:  
Explodiertes Triebwerk
