Schlussbericht der Eidgenössischen Flugunfallkommission

über den Unfall

des Helikopters AS 350B (Ecureuil), HB-XOQ,

vom 31. Januar 1996

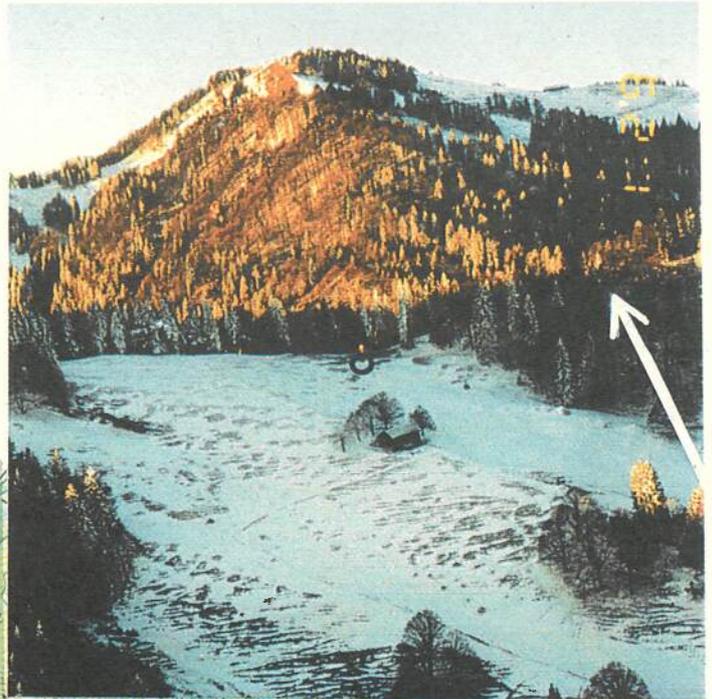
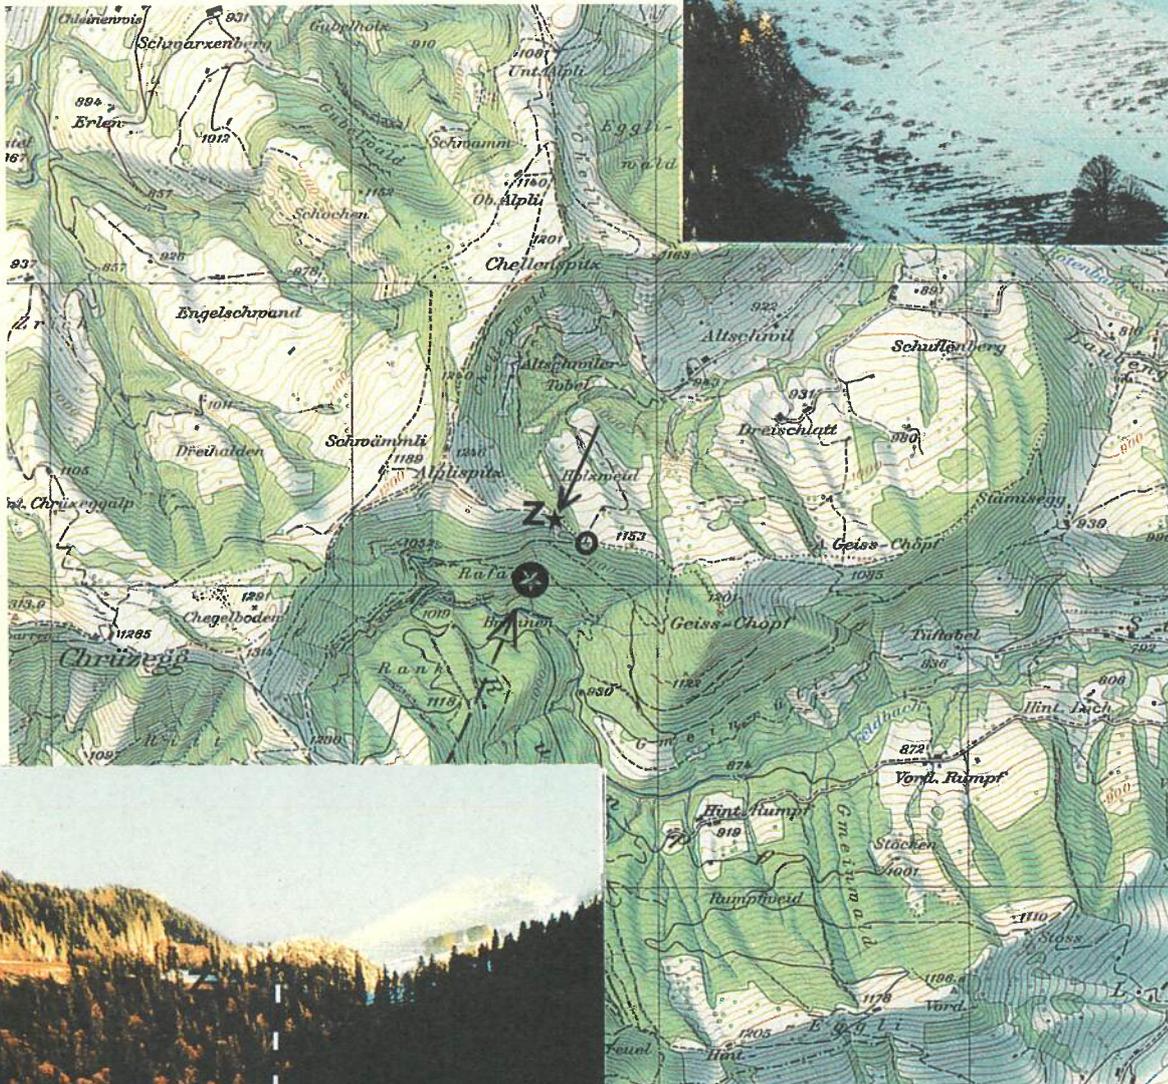
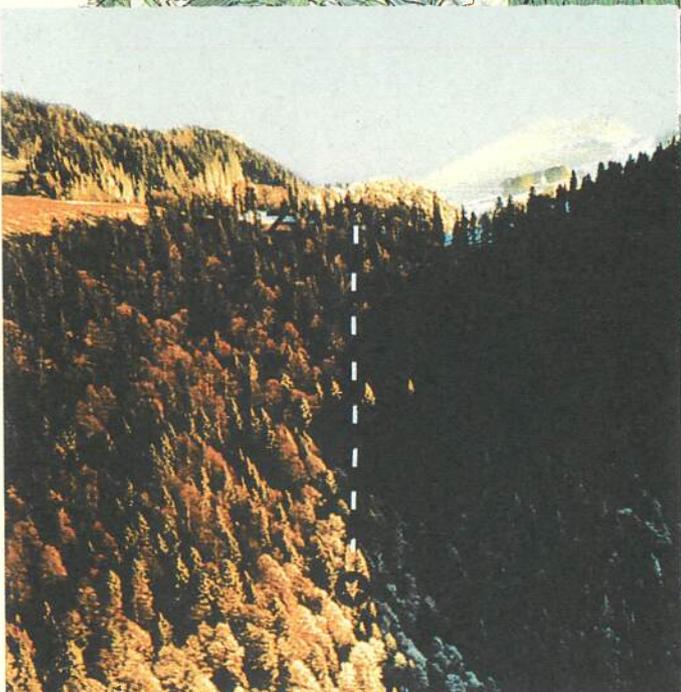
Aufnahmen einen Tag nach dem Unfall

Fiktive Rekonstruktion Durchflug Helikopter durch die Bäume

(Standort Kamera = Standort der Zeugen)

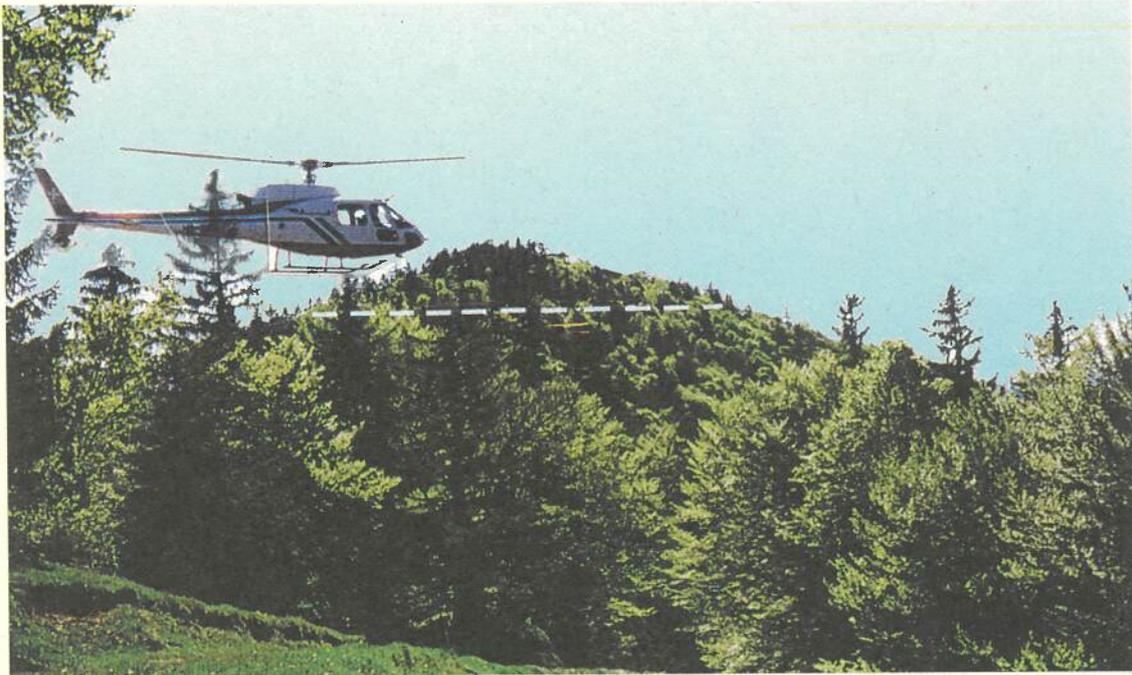
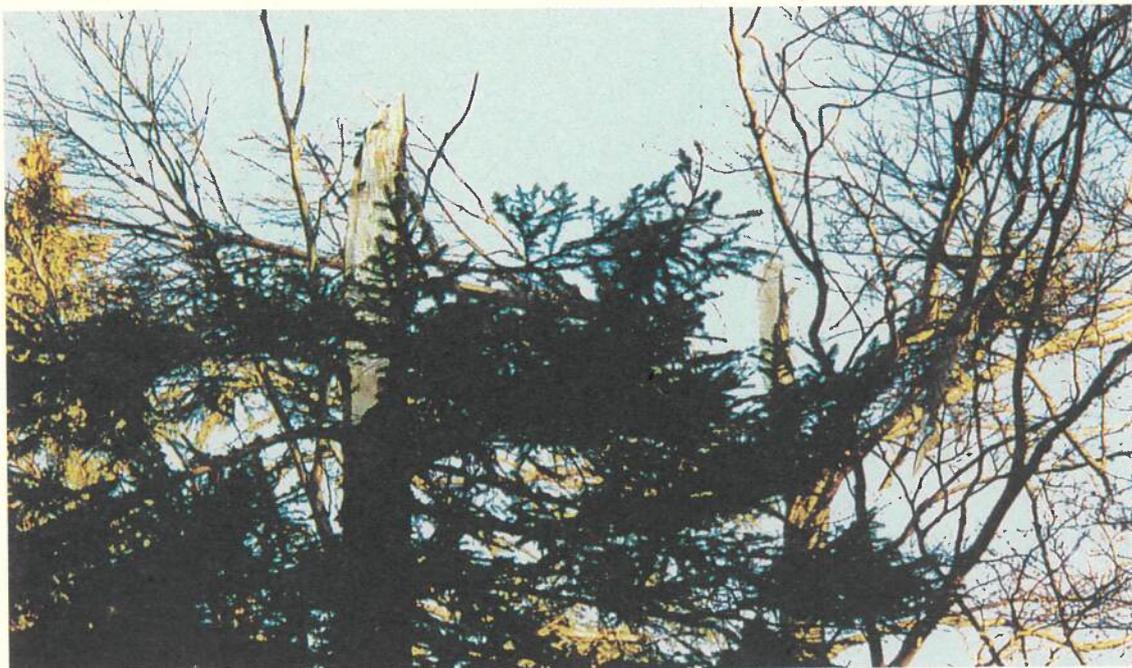
Der Helikopter durchflog beim Übergang von Altschwil zum Rumpftal in unmittelbarer Nähe des Holzweidsattels, in einer Höhe von ca. 3 bis 5 m über dem Scheitelpunkt der bewaldeten Krete, einige Tannenbaumwipfel. Einer der abgebrochenen Bäume wies an der Bruchstelle einen Durchmesser von 21 cm auf. Bei der Kollision mit den Bäumen verlor der Helikopter u.a. Teile vom Haupt- und Heckrotor, vom "horizontal stabilizer" und vom Kufenlandegestell. Der Helikopter neigte sich daraufhin um die Querachse nach vorne und stürzte auf der Südseite des Sattels, im sogenannten "Chämi", in den Wald ab.

Abgebrochene Bäume
