Rapporto Finale dell'Ufficio d'inchiesta sugli infortuni aeronautici

dell'aeromobile Reims/Cessna RA F152, HB-CGV

del 1° aprile 1997

a Magliasco/TI

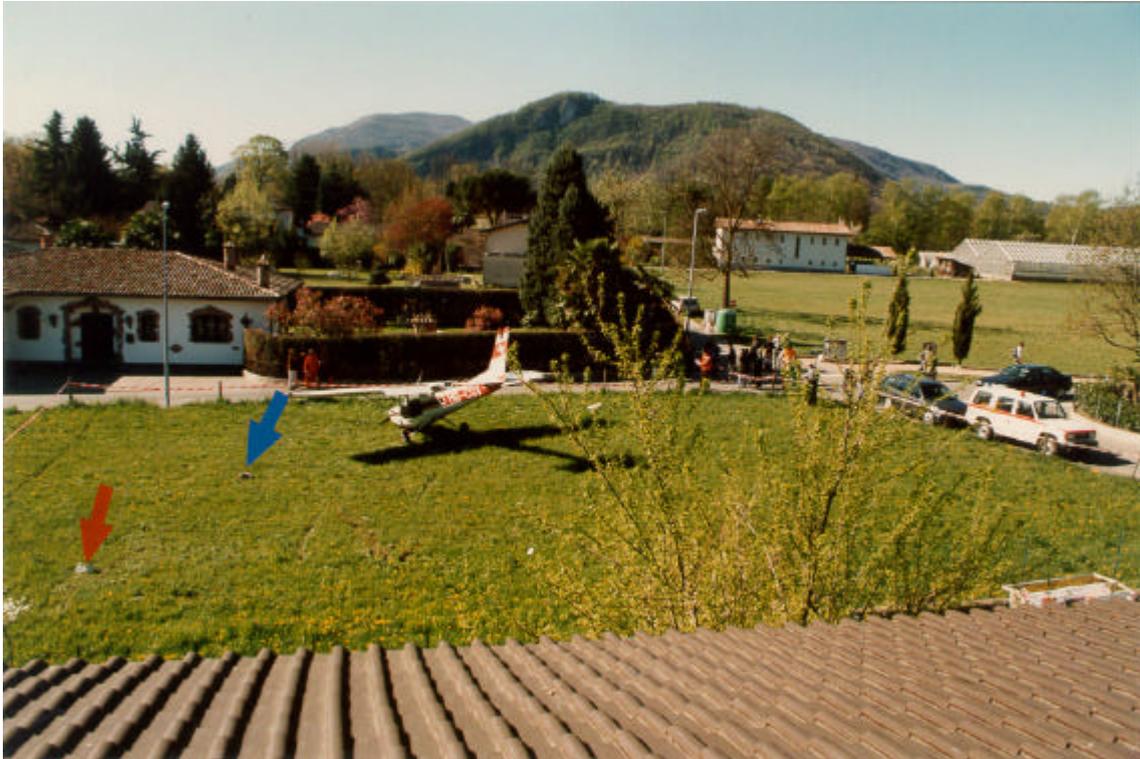
Altra veduta, scattata nella direzione della precedente, della posizione
Finale del velivolo precipitato nella proprietà Magnocavallo.

- = la freccia rossa indica un pezzo dell'ala dell'aereo.
- = la freccia blu indica la ruota anteriore del velivolo staccatasi durante l'impatto con il terreno.

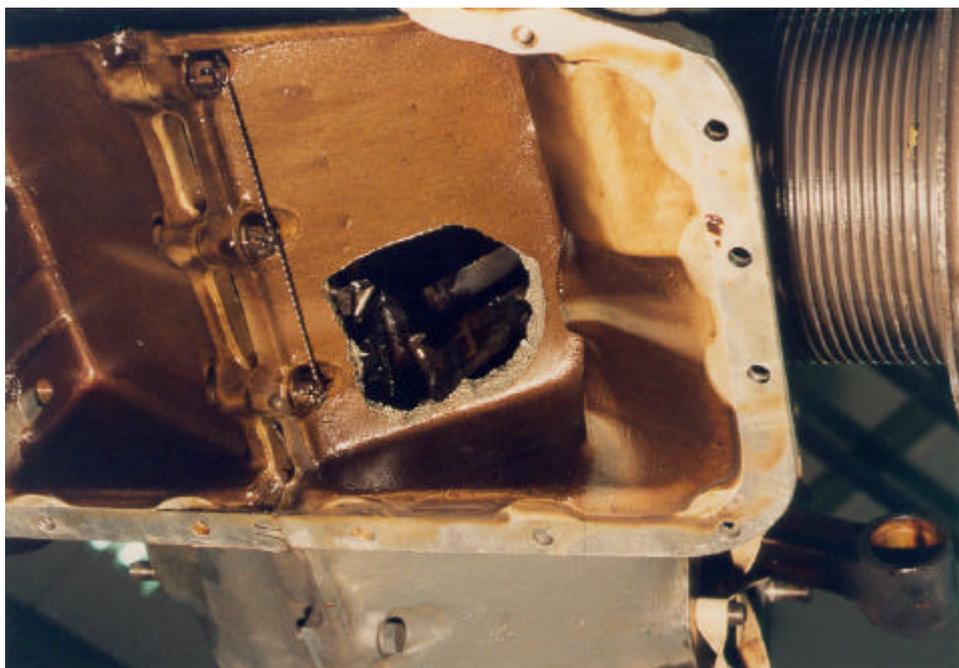
- il fondo inferiore destro è forato, il foro è stato provocato dalla biella n° 3 staccatasi dall'albero motore;
- le superfici di contatto delle due semi casse portano evidenti segni di vibrazioni nella zona della sede del cuscinetto di banco n° 3. In questa zona si denota altresì un consumo di materiale considerevole.

Foro provocato
dalla biella no. 3
staccatasi dall'albero motore

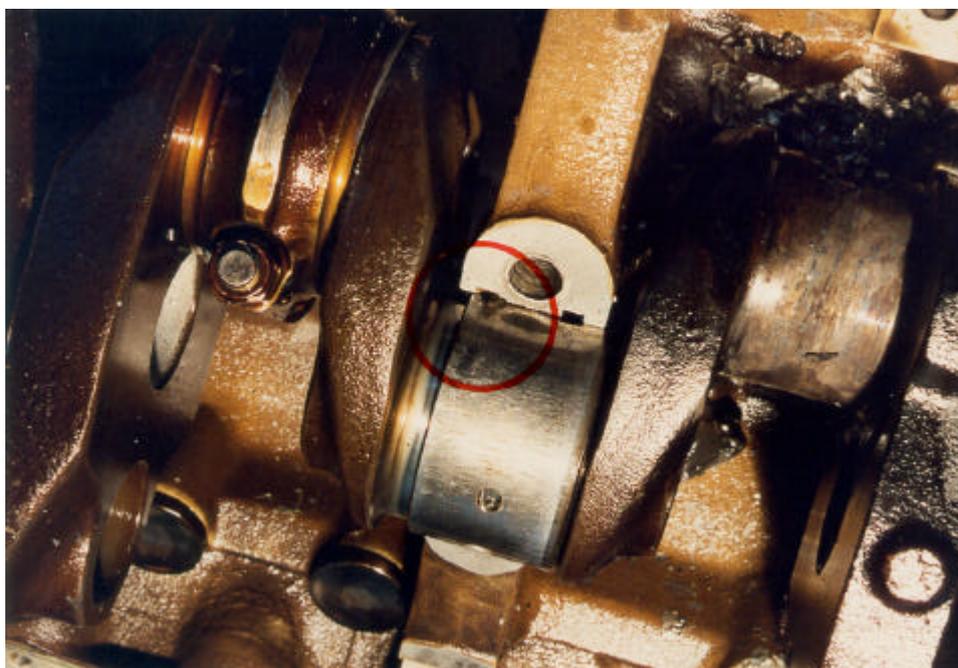
- cuscinetti n° 1, 2 non presentano segni di surriscaldamento;
- cuscinetto n° 4 è leggermente ruotato assieme all'albero motore;
- cuscinetto n° 3 si trova in una posizione anomala e porta segni evidenti di vibrazioni e scorrimento in senso assiale.

In questo tipo di motore il lubrificante per i cuscinetti delle bielle passa attraverso i cuscinetti di banco; l'interruzione del flusso dell'olio verso la biella è dovuto al cuscinetto di banco n° 3 che spostandosi dalla propria sede ha otturato la condotta dell'olio (foro cuscinetto e foro condotta nella cassa del motore non più allineati).

Cuscinetto no. 3
in posizione anomala

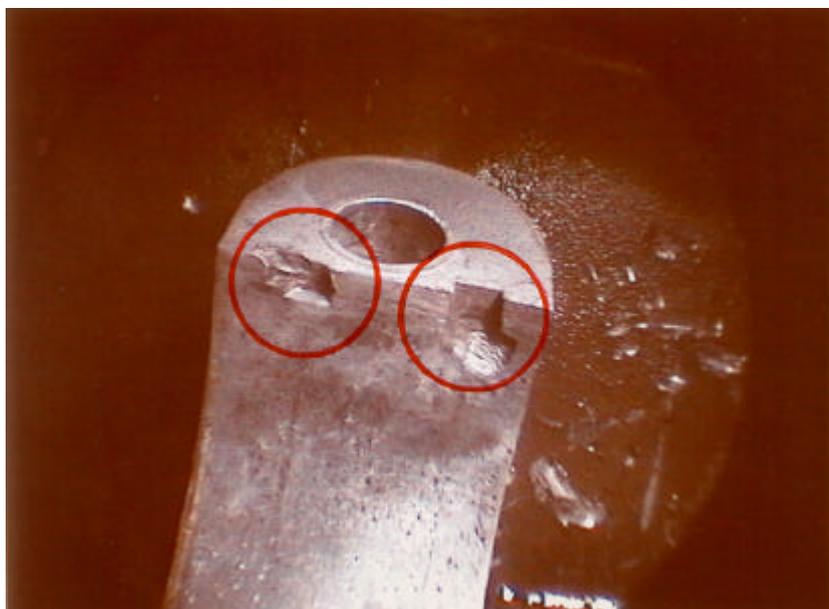
La causa dello spostamento del cuscinetto è dovuta al consumo delle superfici di contatto delle semi-casse del motore al supporto del cuscinetto n° 3, materiale consumato per uno spessore totale di 0.15 mm (0.07, rispettivamente 0.08 mm su entrambe le semi-casse). Tale consumo ha permesso al cuscinetto di muoversi dalla propria sede, i segni sulla parete esterna testimoniano questi movimenti (segni di scorrimento assiale). Il movimento radiale tendente a seguire il moto rotatorio dell'albero motore è stato impedito dal nasello di posizionamento, la cui sede è vistosamente erosa.

nasello di posizionamento
con sede erosa
