# Schlussbericht der Eidgenössischen Flugunfall-Untersuchungskommission

des Flugzeugs Piper PA-18 Super Cub HB-OWA

vom 18. Mai 1964

auf dem Hufifirn (Linthal GL)

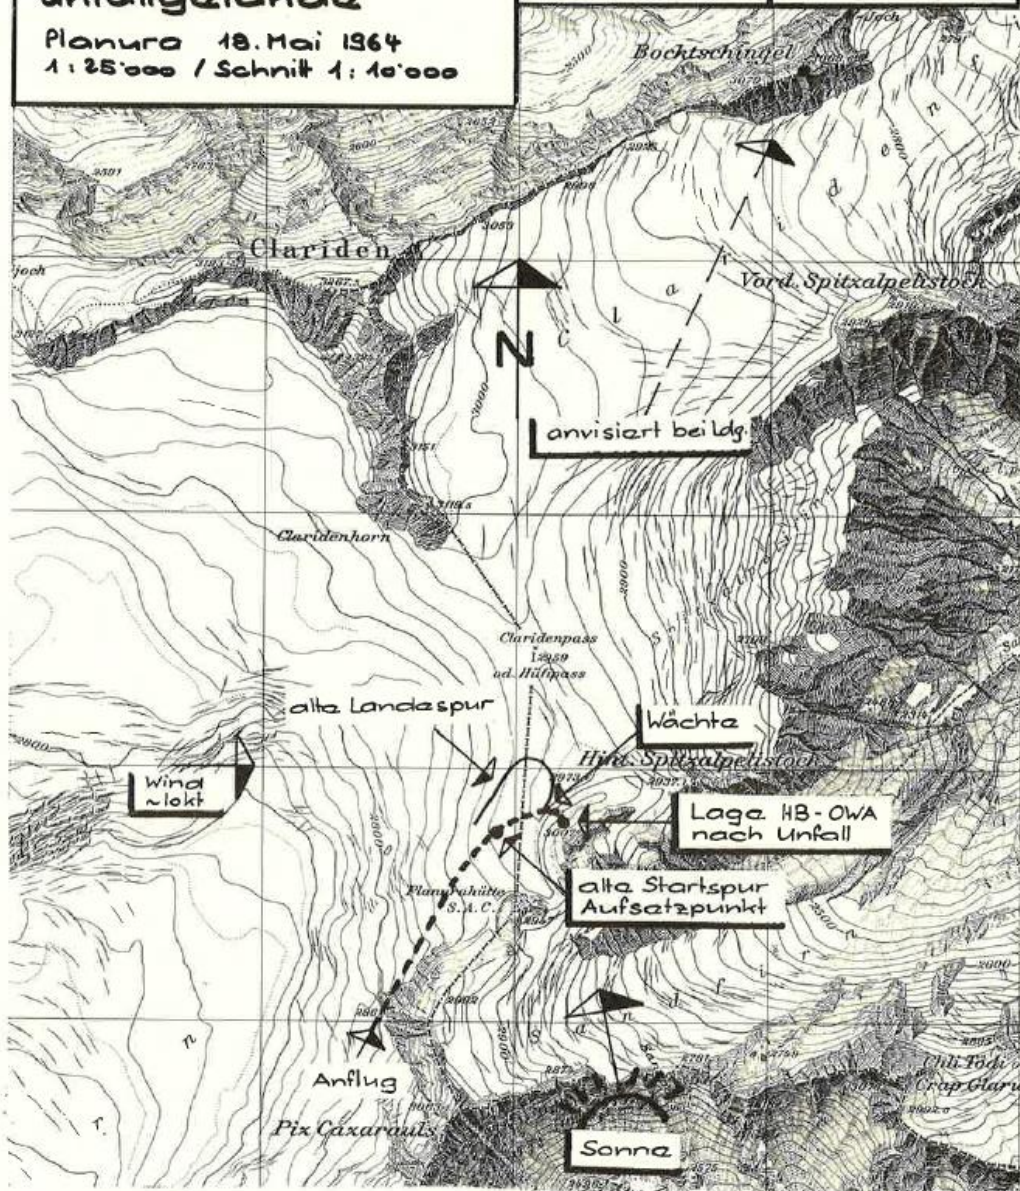
Beilage 1

Die Unfallstelle liegt ca. 400 m nördlich der Planurahütte SAC, auf einer Höhe von 2970 m.

Dann fasste er den Entschluss, aus Richtung Heimstock, sehr nahe den Felsen des nördlichen Ausläufers vom Piz Cazarauls entlang, den üblichen Landeplatz nördlich der Planurahütte anzufliegen. Die noch gut sichtbare Schlaufe seiner eigenen Lande- und Startspur vom Vortag erleichterte dem Piloten diesen Entschluss.

Von den beiden Spuren auf dem Gletscher setzte er auf der Startspur anstatt auf der links davon liegenden Landespur auf. Wohl versuchte der Pilot, durch einen brüsken Bogen nach links und etwas mehr Leistung, dem vor ihm liegenden Schneeabbruch auszuweichen, konnte aber nicht verhindern, dass der rechte Ski über die Wächte glitt.

Einzig das Verwechseln der beiden Spuren hat den Unfall verursacht, denn die Startspur führte in ihrer Verlängerung in den Schneeabbruch.

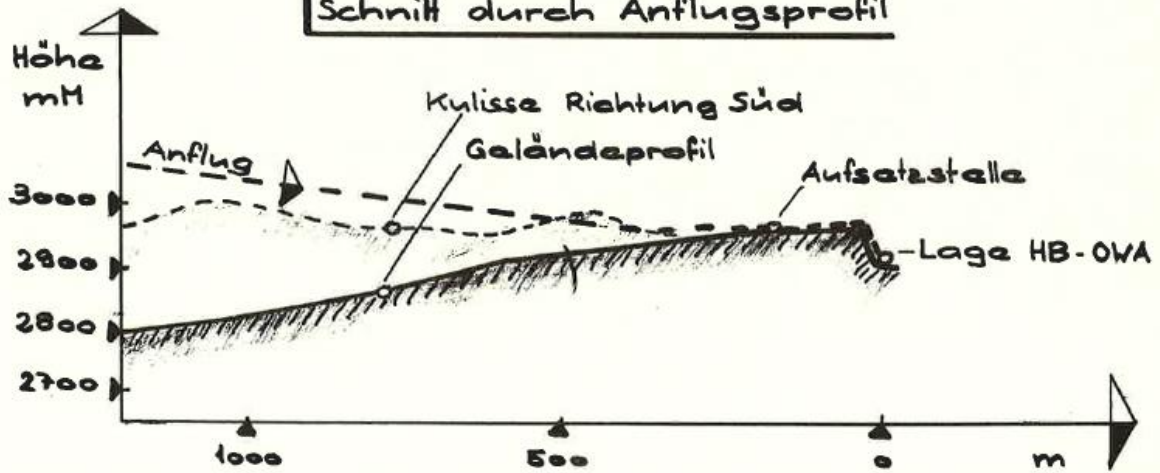
## Schnitt durch Anflugsprofil

Sicher haben die Wölbung des Anfluggeländes und der damit verbundenen beschränkten Sicht auf die Landestelle, sowie der Wind von links hinten eine wesentliche Rolle beim
