Schlussbericht der Eidgenössischen Flugunfallkommission

über den Unfall

des Flugzeugs BE D95A, HB-GDH
vom 3. Oktober 1995
im Höri (NNW Kloten) / ZH

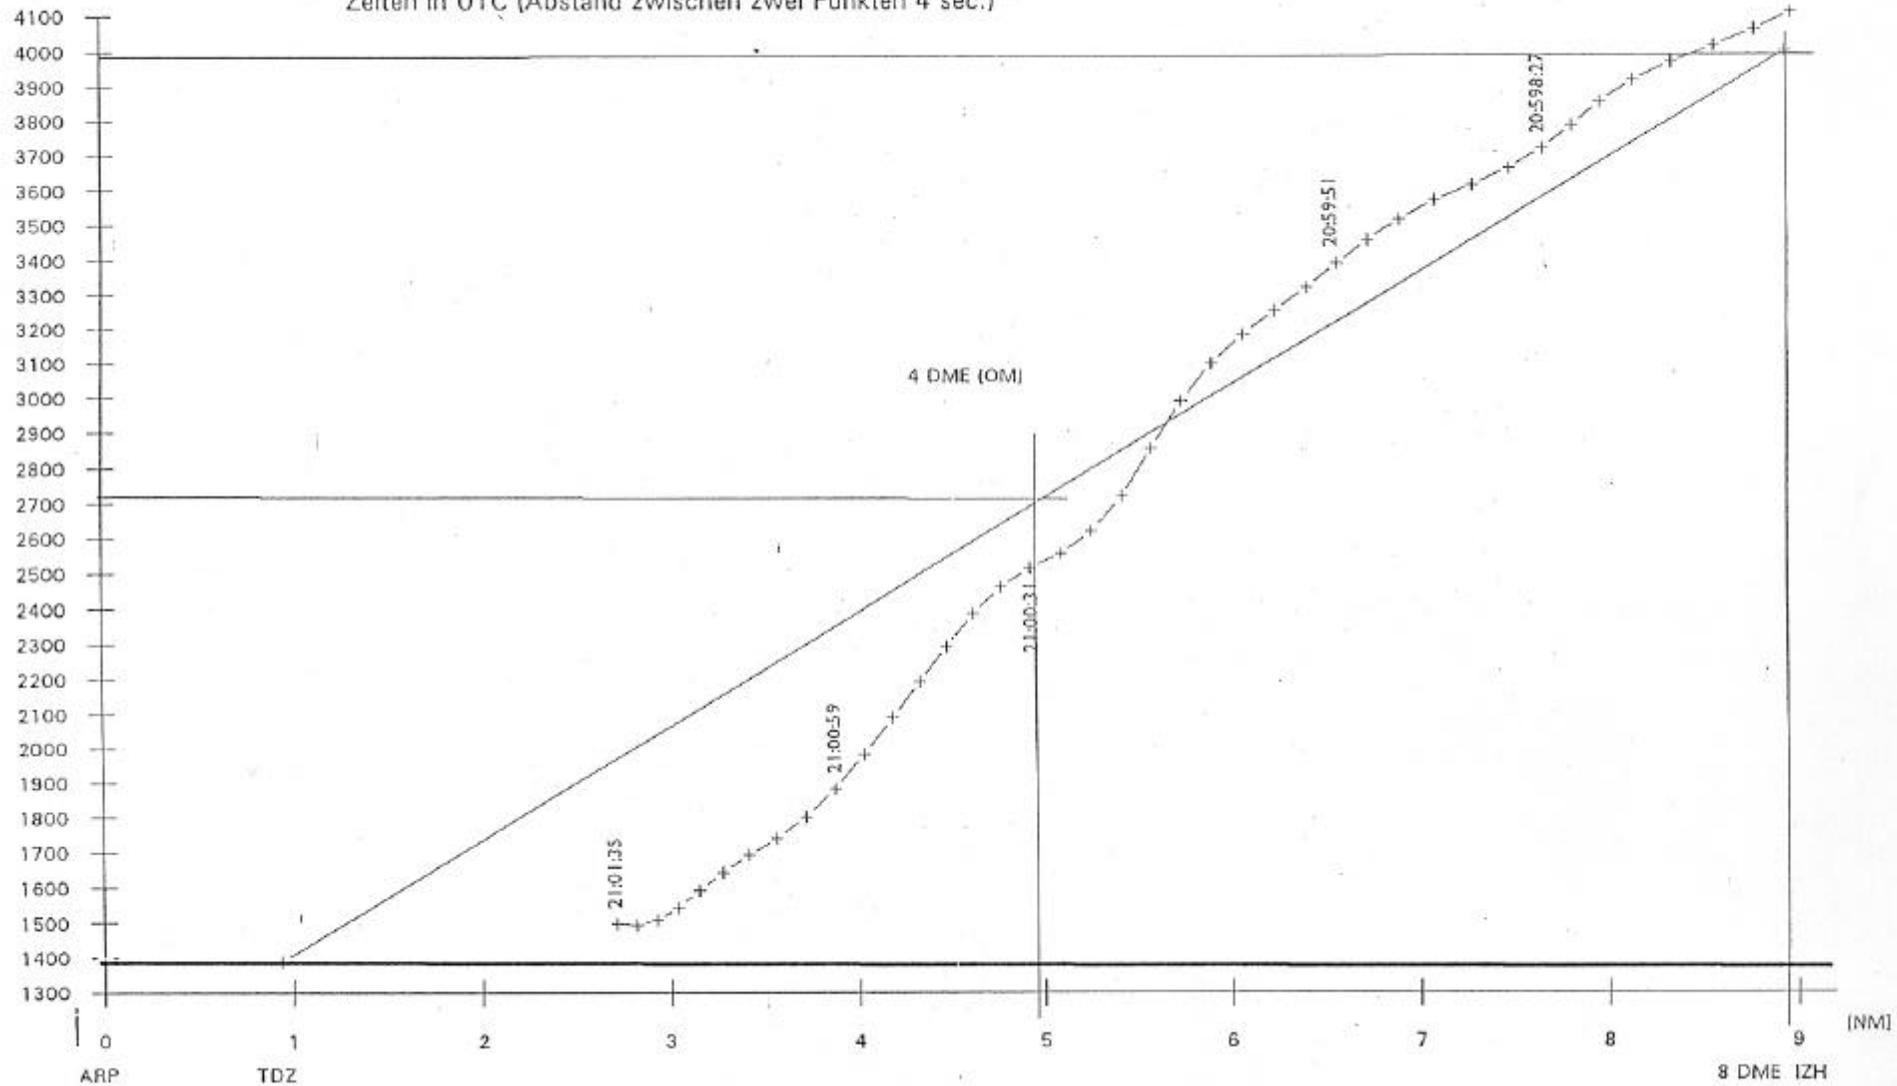
BELAGE 1A

3.10.95 HBGHD . Höhenprofil (geglättete Daten) alle
Zeiten in UTC (Abstand zwischen zwei Punkten 4 sec.)

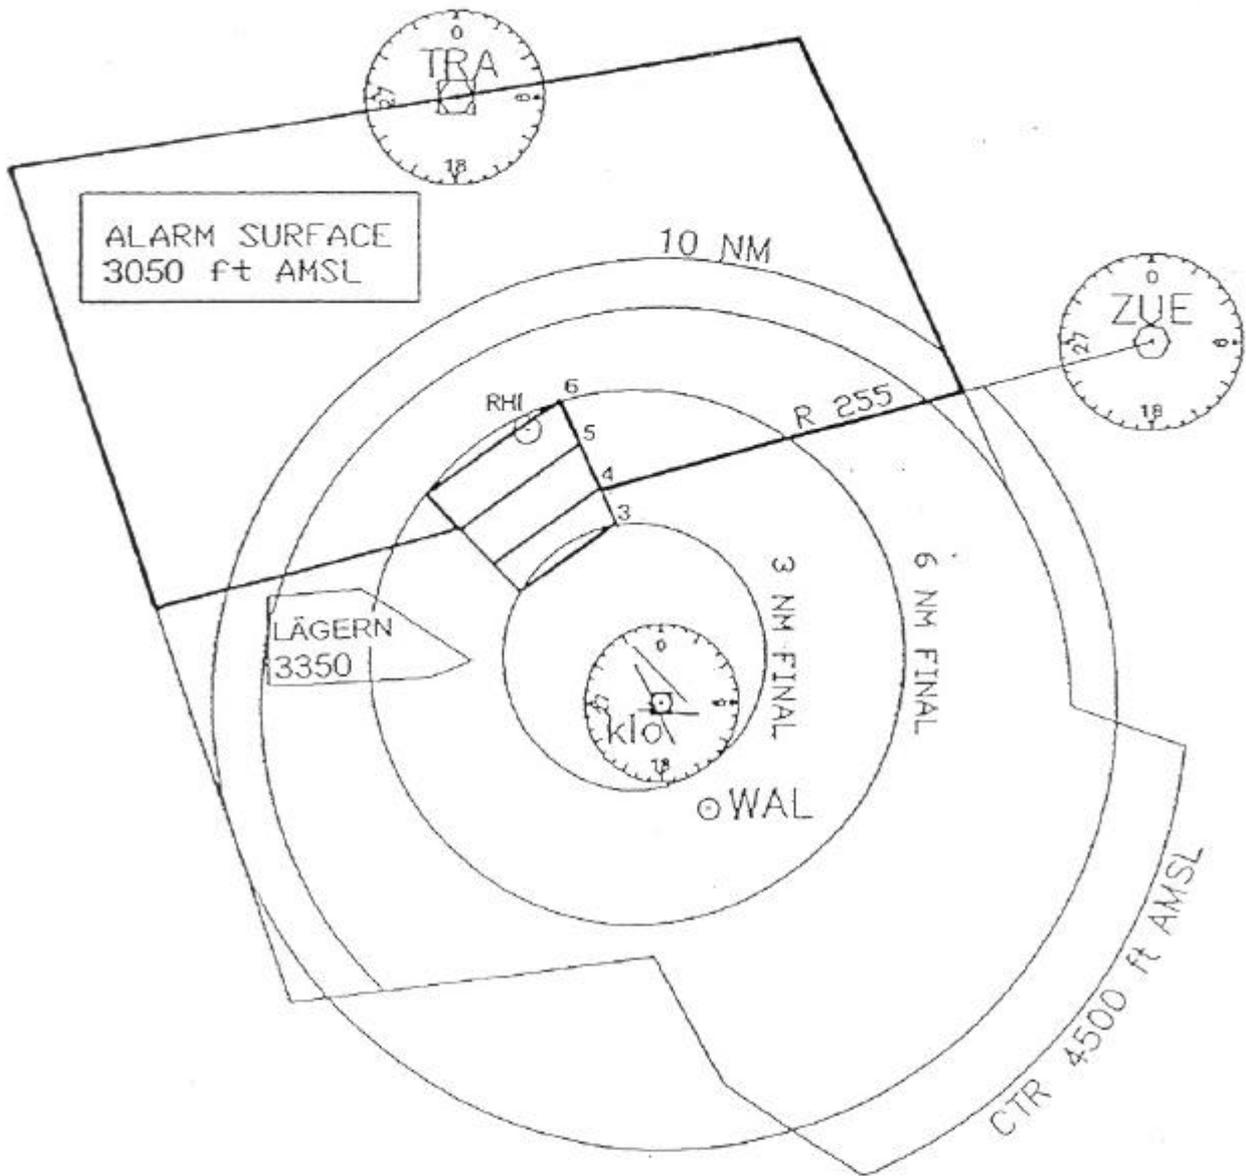
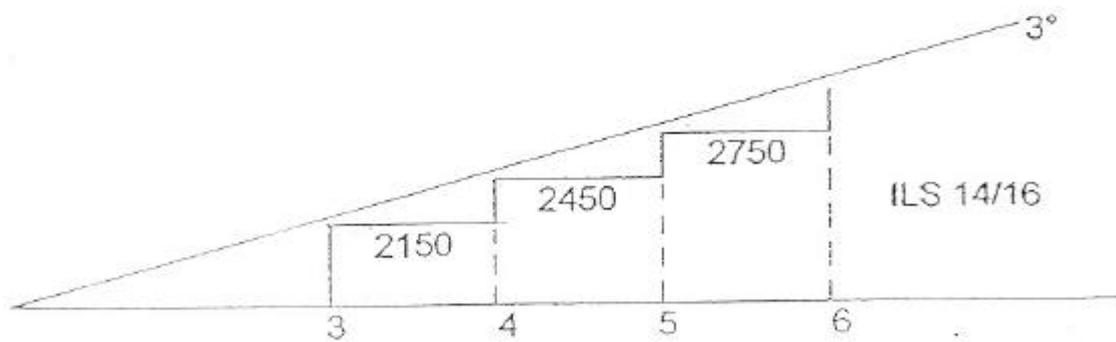
BEILAGE 5

MSAW - Zonen
