Schlussbericht des Büros für Flugunfalluntersuchungen

des Helikopters 280FX Enstrom, HB-XEQ

vom 5. Juli 1997

auf dem Flugplatz Buttwil

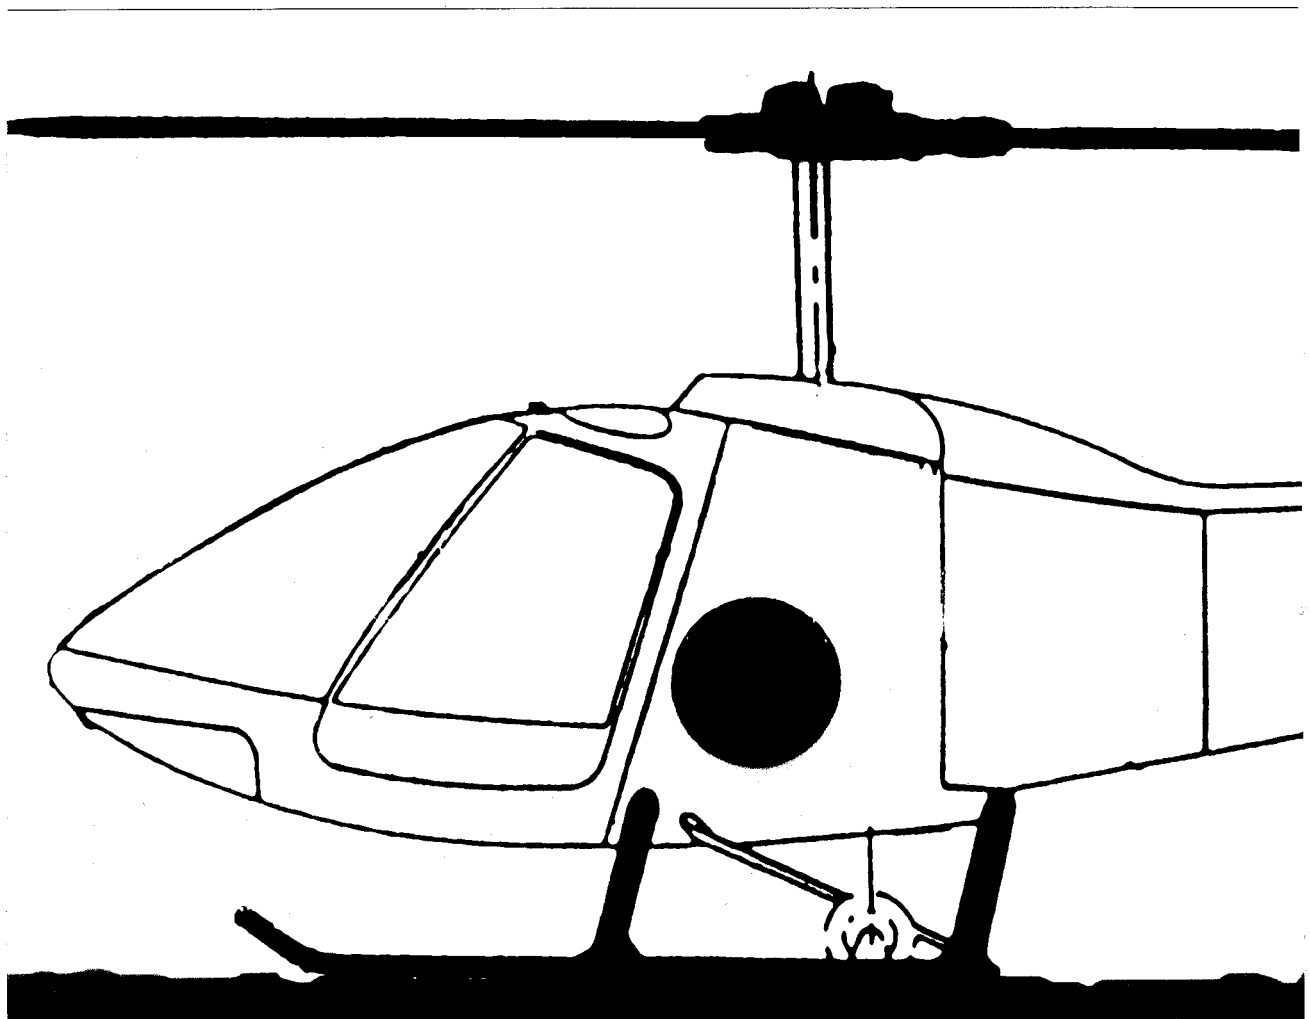
Motorenraum von links fotografiert

- Der Wissenschaftliche Dienst der Stadtpolizei Zürich (WD) wurde vom Untersuchungsleiter beauftragt, die Brandursache zu klären. In seinem Gutachten vom 26. November 1997 hält der WD zusammenfassend fest, dass die Brandherdzone auf der linken vorderen Seite des Motorraumes liegt. Als Brandursache wurden in dieser Zone spurenkundliche Hinweise für eine Leckage des Check Valves, mit Entzündung von abtropfendem oder ausfliessendem Oel auf das heisse Turboladergehäuse gefunden. Spurenkundliche Hinweise auf eine elektrische Brandursache, ein Leckage im Treibstoffsystem oder eine vorsätzliche oder fahrlässige Brandverursachung fehlen. Auffällig war, dass das Oel-Check Valve fehlte.

Im Bereich des roten Punkts konnte der Brandherd lokalisiert werden

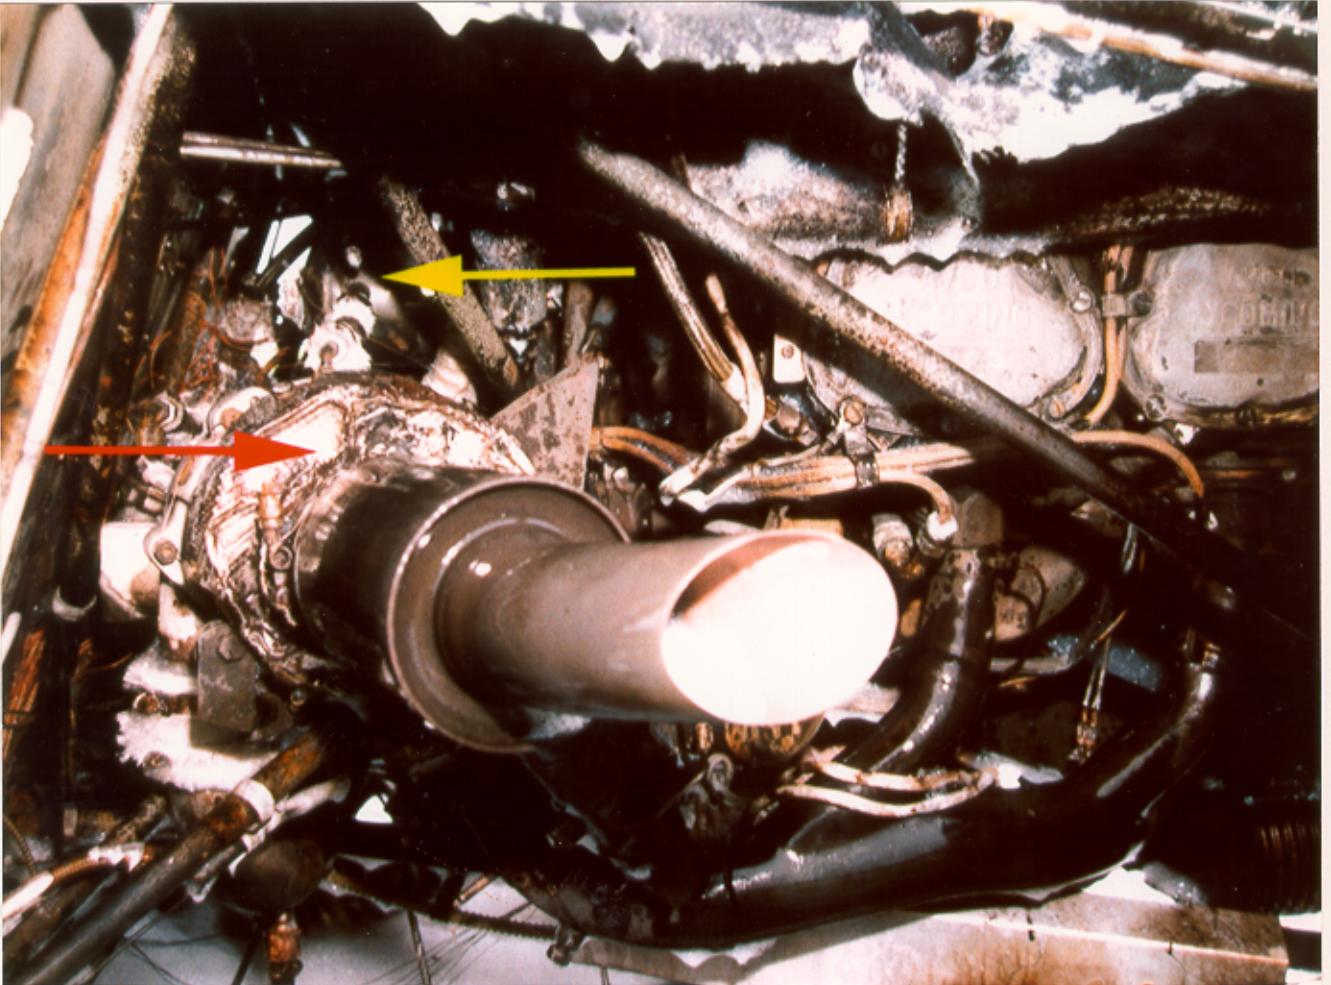
Das Check Valve sperrt den Oelfluss zum Turbolader bei abgestelltem Motor. Vermutlich entstand während des Fluges an mindestens einem der beiden Anschlüsse des Check Valves ein Leck. Dadurch wurde abtropfendes Oel am heissen Turbolader (ca. 700 - 800°C) entzündet. Vermutlich reichten wenige Tropfen abbrennendes Oel für eine genügende Erhitzung der undichten Stelle, so dass sich das Leck im Ventilbereich erweiterte, was relativ rasch zur Brandausbreitung im Motorraum führte. Laborversuche mit den Original-Flüssigkeiten (Oel und Benzin) ergaben, dass das verwendete Oel mit weisslichem Rauch abbrannte. Heller Rauch wurde auch zu Beginn des Helikopterbrandes beobachtet.

Gelber Pfeil : Unterbruch im Oelsystem (Bereich Check Valve)

Roter Pfeil : Turbolader

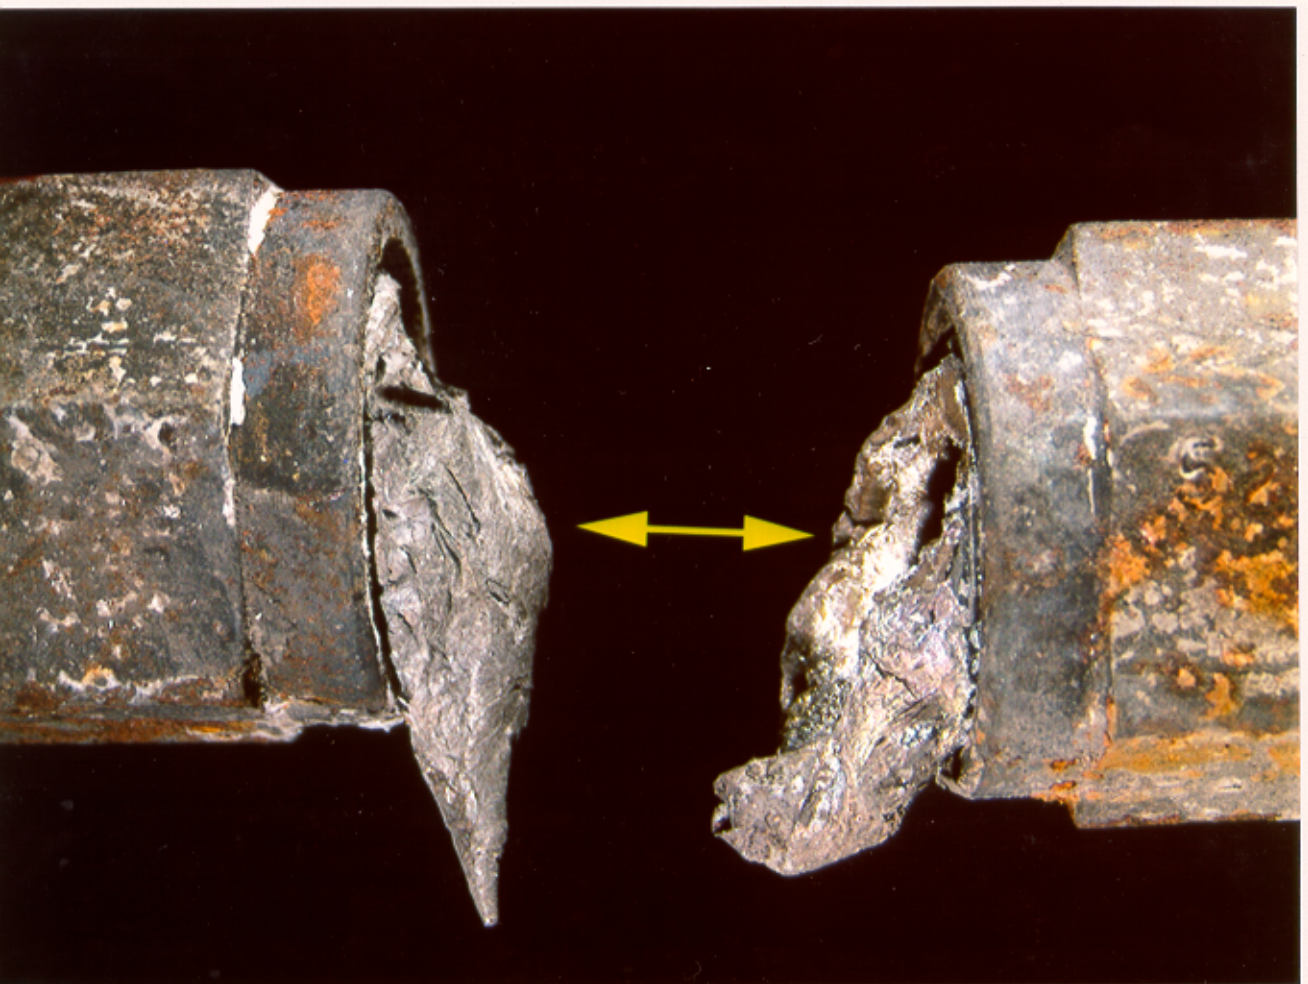
Dieser aus einer Leichtmetall-Legierung bestehende Bauteil war abgeschmolzen. Andere, ähnliche Bauteile im gleichen Raum waren aber praktisch unversehrt geblieben.

Der Grund der Leckage konnte wegen des vollständigen Wegschmelzens des Check Valves nicht eruiert werden. Insbesondere muss offen bleiben, ob dieses einen Materialfehler aufwies oder ob die beidseitigen Anschlüsse undicht oder nicht vollständig zusammengesraubt waren. Da sich das Check Valve oberhalb des Turboladers befindet und das Oel auf dessen im Betrieb stets sehr heisses Gehäuse tropfte, war ein Brandausbruch schliesslich nicht zu vermeiden.

Abgeschmolzenes Oel-Check Valve
