Schlussbericht des Büros für Flugunfalluntersuchungen

über den Unfall

des Flugzeugs Cessna C-414, HB-LPN

vom 10. April 1997

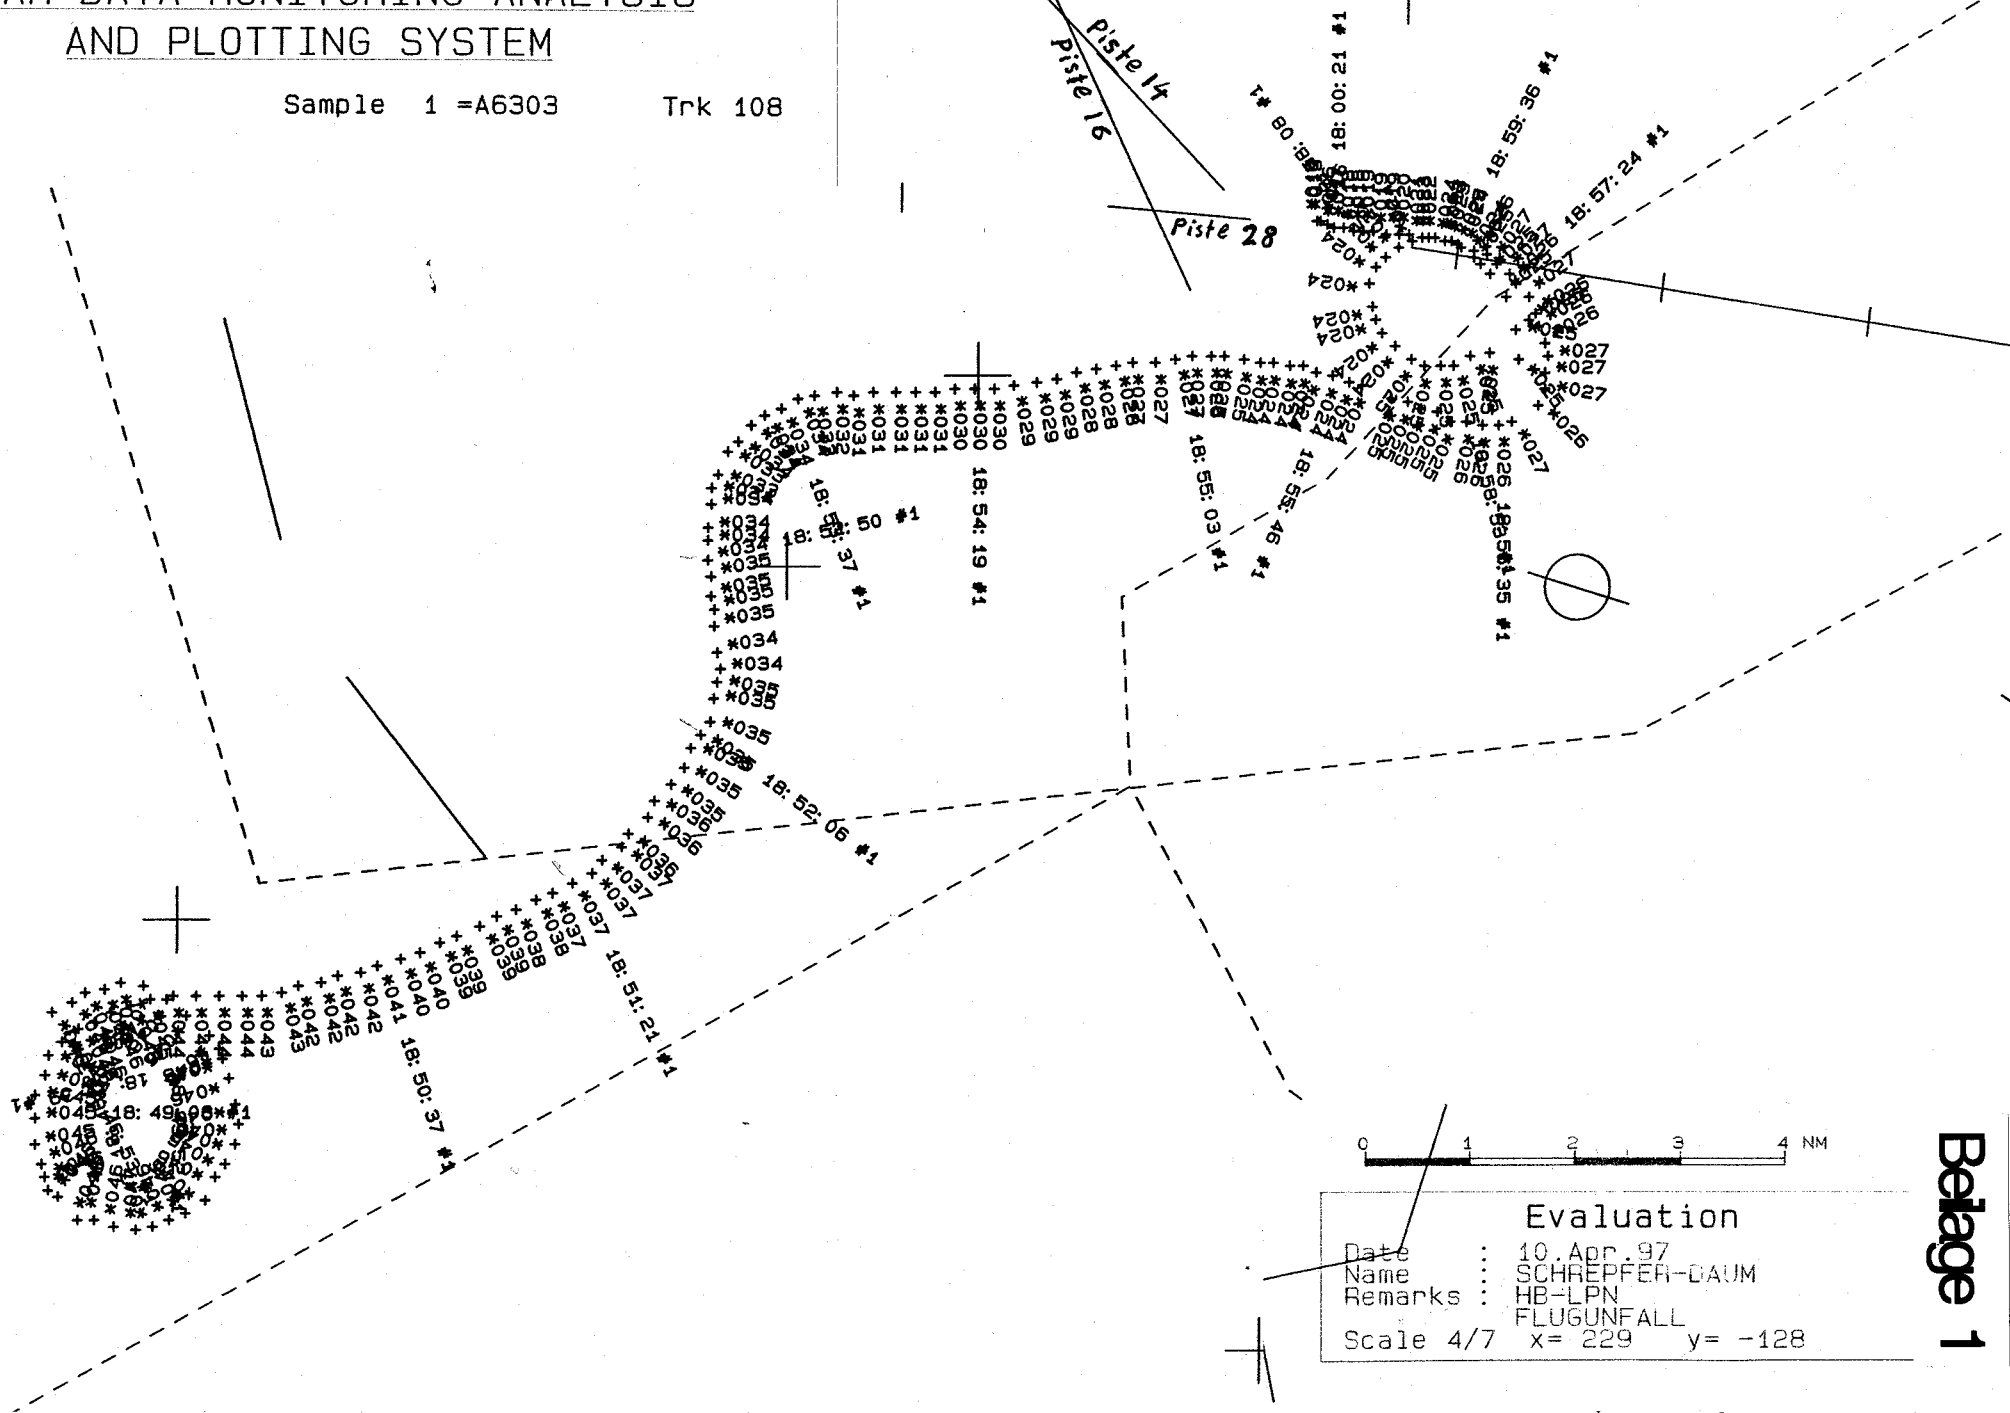
RADAR-DATA MONITORING ANALYSIS AND PLOTTING SYSTEM

Auf dieser Frequenz meldete sich der Pilot über Bremgarten auf 4000 ft und erhielt den Transpondersquawk 6303 (Radarantwortgerät). Mit dem Squawk wurde der Flugweg erstmals auf dem Radarschirm sichtbar und aufgezeichnet (Beilage 1). Zwischen 2046 Uhr und 2050 Uhr beschrieb die HB-LPN über Bremgarten Warteschlangen bis sie die Freigabe für die Route 2 erhielt. Der Flugweg führte über "Gasometer", wo das Flugzeug wieder dem "Tower" übergeben wurde, Richtung "Katzensee".

Dabei betrug die mittlere Geschwindigkeit über Boden ca. 180 kt, die Flughöhe verringerte sich von 4000 ft auf 3000 ft. Um 2054 Uhr erhielt die HB-LPN die Freigabe in den "Downwind" Piste 28 einzufliegen, wo sie sich in 2500 ft eine Minute später meldete. Nach einer Kennzeichenverwechslung seitens des Flugverkehrsleiters, wurde die HB-LPN aufgefordert, auf dem "Downwind" weiterzufliegen. Wegen dem Start eines Grossflugzeuges auf Piste 28, welcher aus Lärmgründen vor 2100 Uhr zu erfolgen hatte, wies der Flugverkehrsleiter die HB-LPN an, in der "left hand base" zu kreisen.

Wie das Radarbild zeigt, variierten Flughöhe und Geschwindigkeit während diesem Vollkreis. Zeugen, welche das Flugzeug in dieser Flugphase über Bassersdorf beobachteten, gaben an, "Triebwerkschwankungen wie Verschlucken", "Fehlzündungen", "Aufheulen" gehört zu haben.

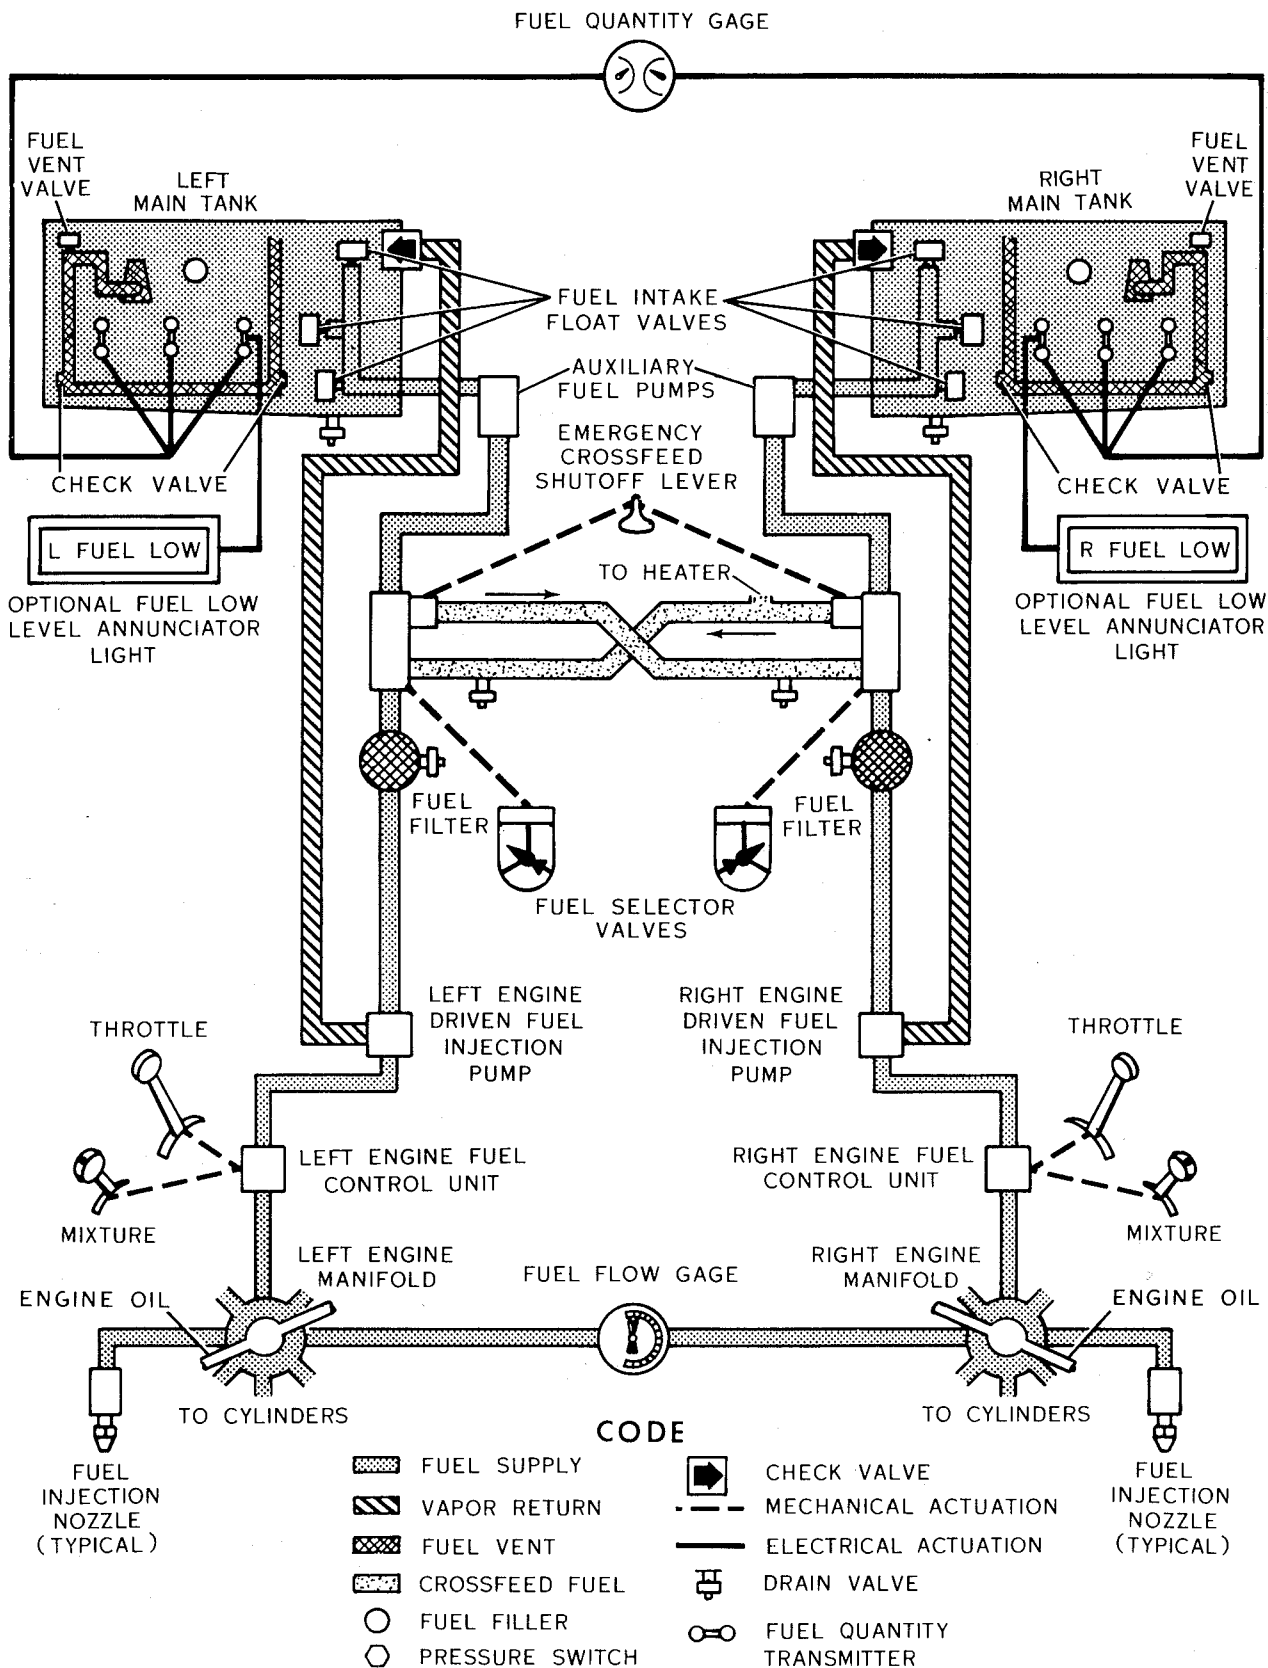
FUEL SYSTEM SCHEMATIC

Treibstoffsystem (Schema siehe Beilage 2)

Das System besteht aus zwei Flügeltanks. Der Treibstoff wird über eine elektrische "auxiliary fuel pump", durch die "fuel selector valve" zum Triebwerk geführt. Im Normalfall werden die Triebwerke in der "fuel selector valve" Stellung "left main" und "right main" direkt vom Tank derselben Seite versorgt. Um unterschiedliche Treibstoffmengen zwischen den Tanks auszugleichen, oder für den Fall, wenn ein Triebwerk ausgefallen ist, können die "fuel selector valves" in die "crossfeed" Stellung gebracht werden. Dabei wird das Triebwerk, dessen "fuel selector valve" auf "crossfeed" steht, vom Tank der gegenüberliegenden Seite versorgt. Wenn jedoch beide Triebwerke laufen, und eine "fuel selector valve" auf "crossfeed" geschaltet wird, werden beide Triebwerke von dem Tank versorgt, bei welchem die "fuel selector valve" auf "normal" steht. Weil die "fuel pumps" das doppelte Volumen des benötigten Benzins fördern, wird der Ueberschuss zurück in den dem Triebwerk zugehörigen Tank geführt.

Im vorliegenden Fall wurde die rechte "fuel selector valve" in der Stellung "crossfeed" vorgefunden. In dieser Stellung wurden beide Triebwerke vom linken Tank versorgt. Dabei wurde etwa das Dreifache der normalen Menge aus dem linken Tank gepumpt, d.h. einmal pro Triebwerk, plus einmal der Ueberschuss des rechten Triebwerks, welcher in den rechten Tank zurückfloss.

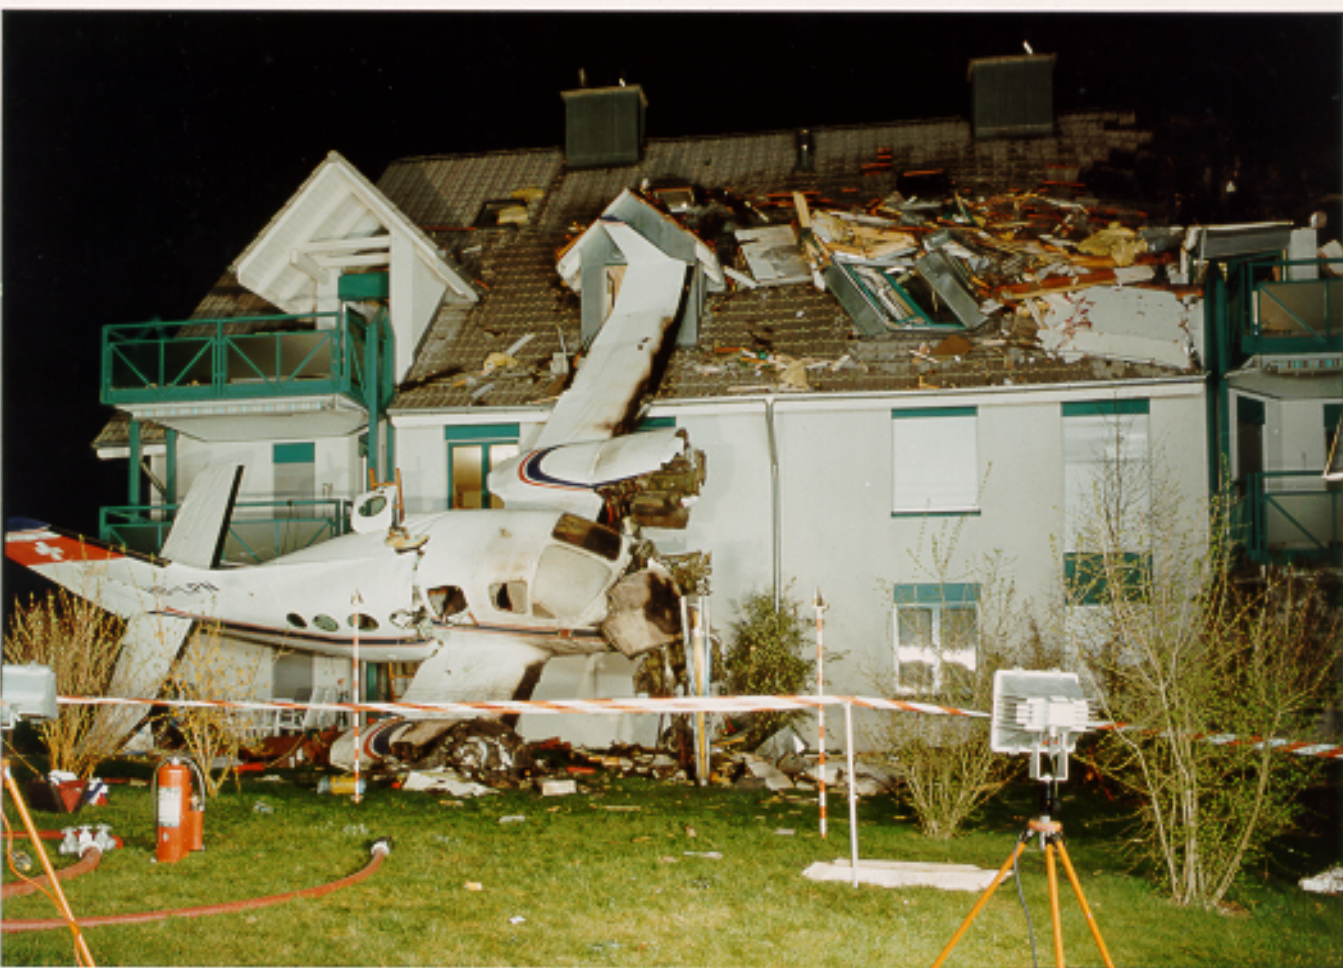
Aufschlagspur des rechten Flügels
