Schlussbericht des Büros für Flugunfalluntersuchungen

über den Unfall

des Helikopters SA 315 "Lama", HB-XTP
vom 4. März 1997
auf dem Fieschergrat (Gde. Fieschertal)/VS

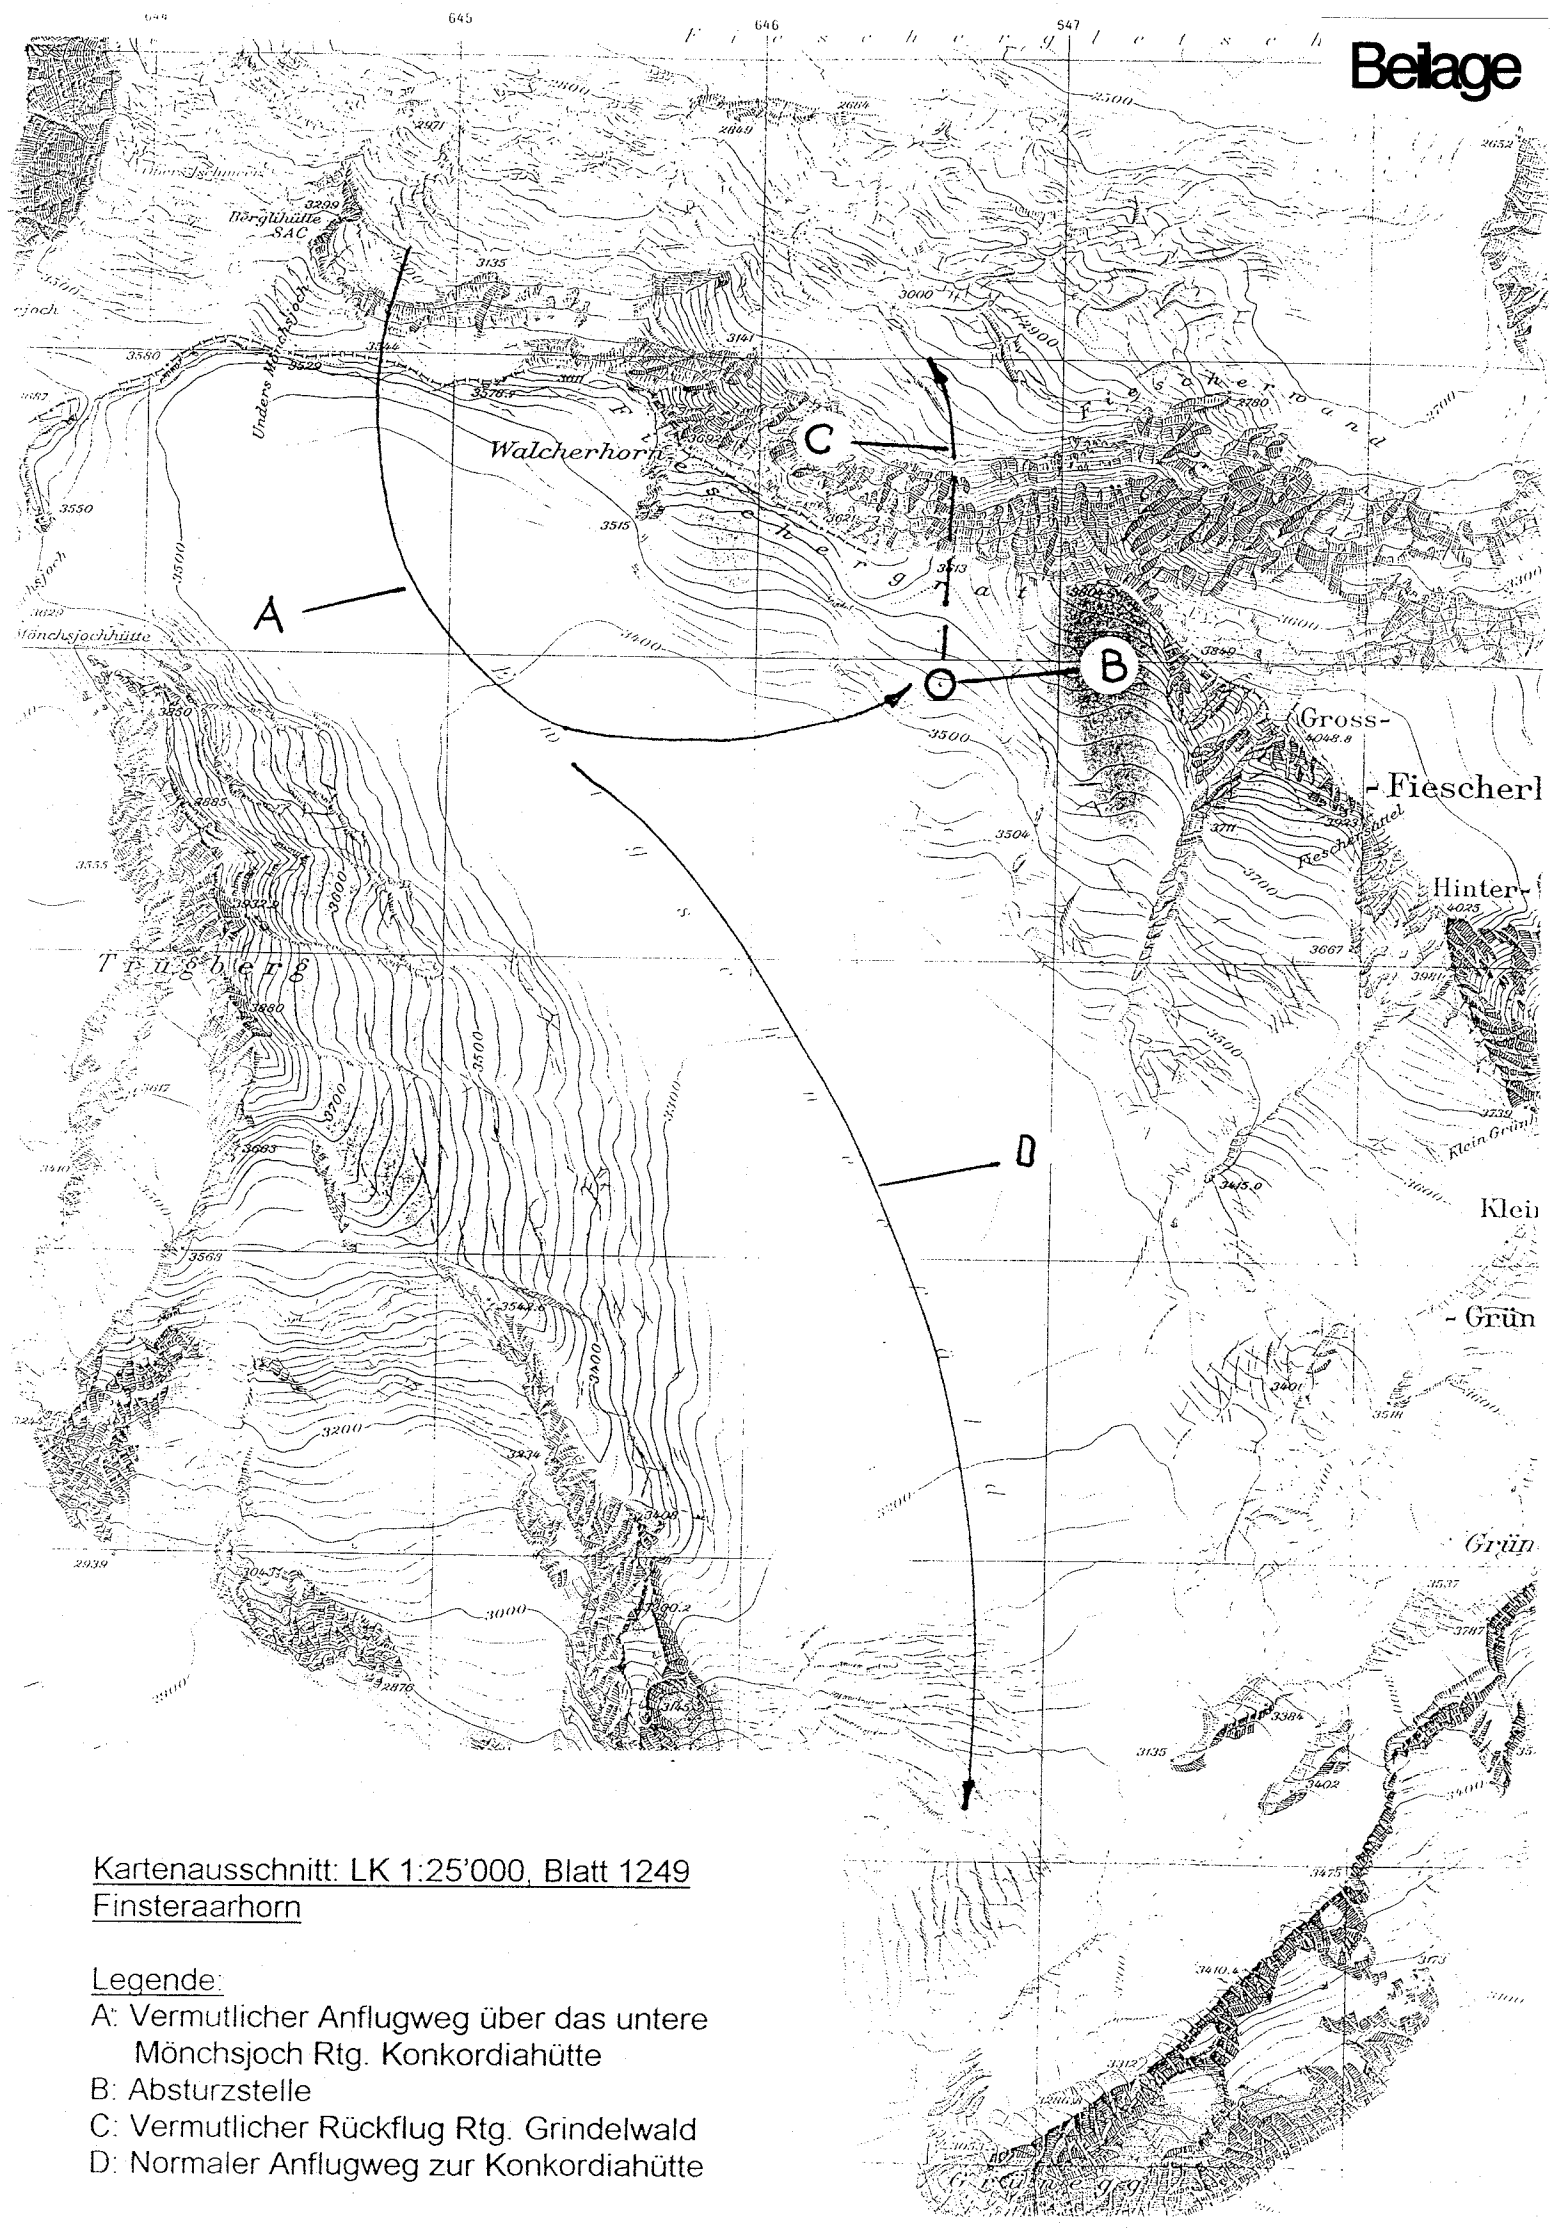
Kartenausschnitt: LK 1:25'000, Blatt 1249
 Finsteraarhorn

Nach Aussage des Ueberlebenden wurde die Sicht schliesslich so schlecht, dass kein Horizont mehr erkennbar war. Auf Grund der Lage der Unfallstelle und der Topographie des Geländes (siehe Beilage) kann gesagt werden, dass sich der Helikopter in einer weiten Linkskurve oder im Steigflug nach der Linkskurve

befand, als die Unterlast mit dem Gletscher kollidierte. Der dadurch erzeugte Widerstand riss den Helikopter in das verschneite ansteigende Gelände, dessen Neigung und Umriss unsichtbar waren.
