# Schlussbericht der Eidgenössischen Flugunfallkommission

des Flugzeugs Boeing 747-357, HB-IGE

vom 2. Mai 1997

auf dem Flughafen Zürich

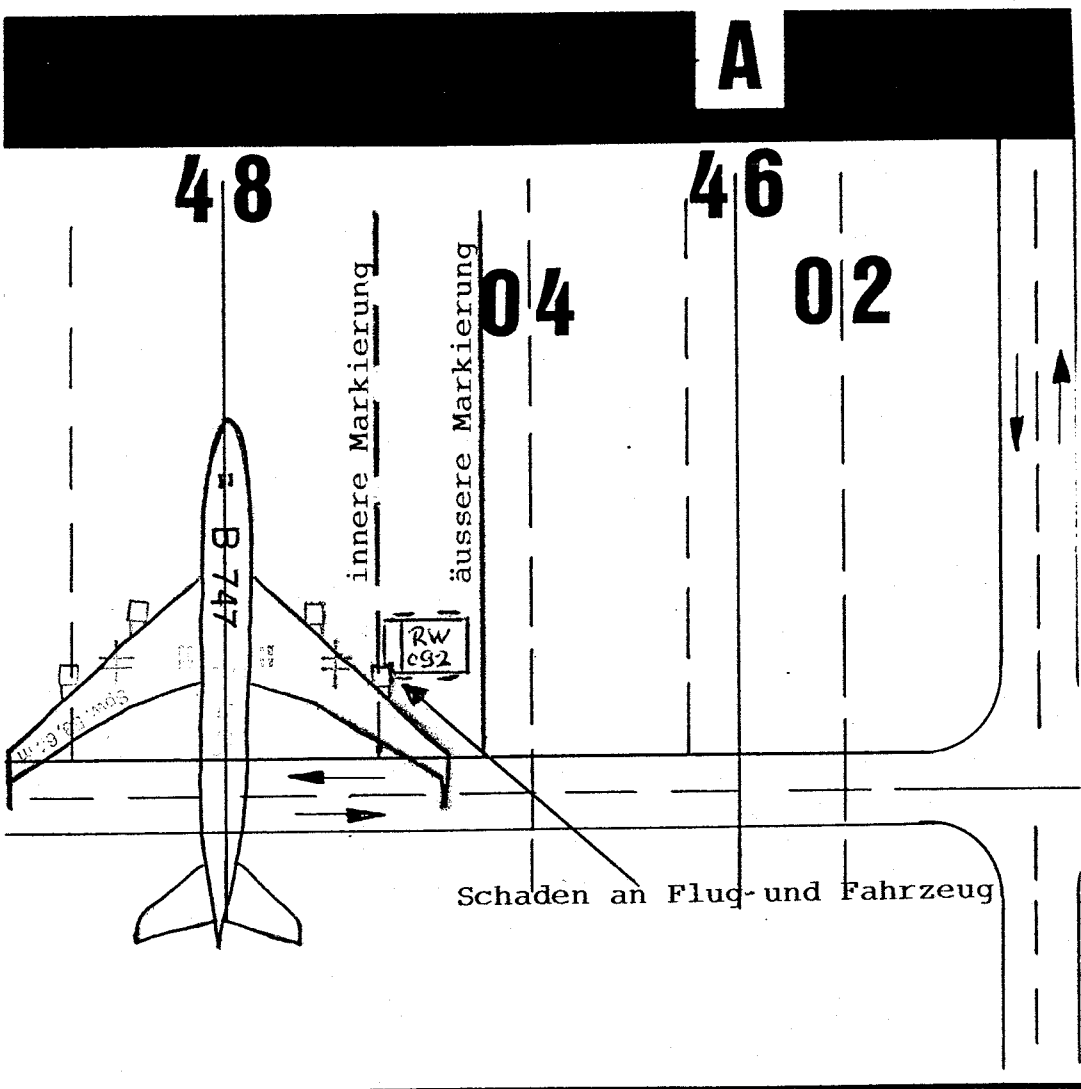
- Das Flugzeug war zum Verkehr zugelassen, die Lizenzen der Besatzung waren gültig.
- Bei der Kollision befand sich das Flugzeug korrekt auf der Führungslinie.
- Zum Standplatz A-48 gehören innere, unterbrochene und äussere, ausgezogene rote Markierungslinien, welche je nach Flugzeugtyp (narrow or wide bodies) zu berücksichtigen sind.
- Der Lastwagen war fälschlicherweise innerhalb der für den Flugzeugtyp Boeing 747 gültigen Bodenbegrenzungsmarkierung parkiert.
- Der in Ausbildung stehende Fahrer und die für seine Ausbildung verantwortliche Beifahrerin gaben an, beim Abstellen ihres Lastwagens noch nicht gewusst zu haben, auf welchem Standplatz das Flugzeug angedockt werden sollte.
- Die Besatzung hat vom anwesenden, das Einrollen beobachtenden Abfertigungspersonal kein Warnzeichen erhalten.

Angetroffene Situation am Schadenort  
(nicht Massstabgetreu)
