Schlussbericht des Büros für Flugunfalluntersuchungen

des Flugzeugs Cessna F 177 RG, HB-CGM
vom 11. September 1997
auf dem Flugplatz Birrfeld

SCHLUSSBERICHT

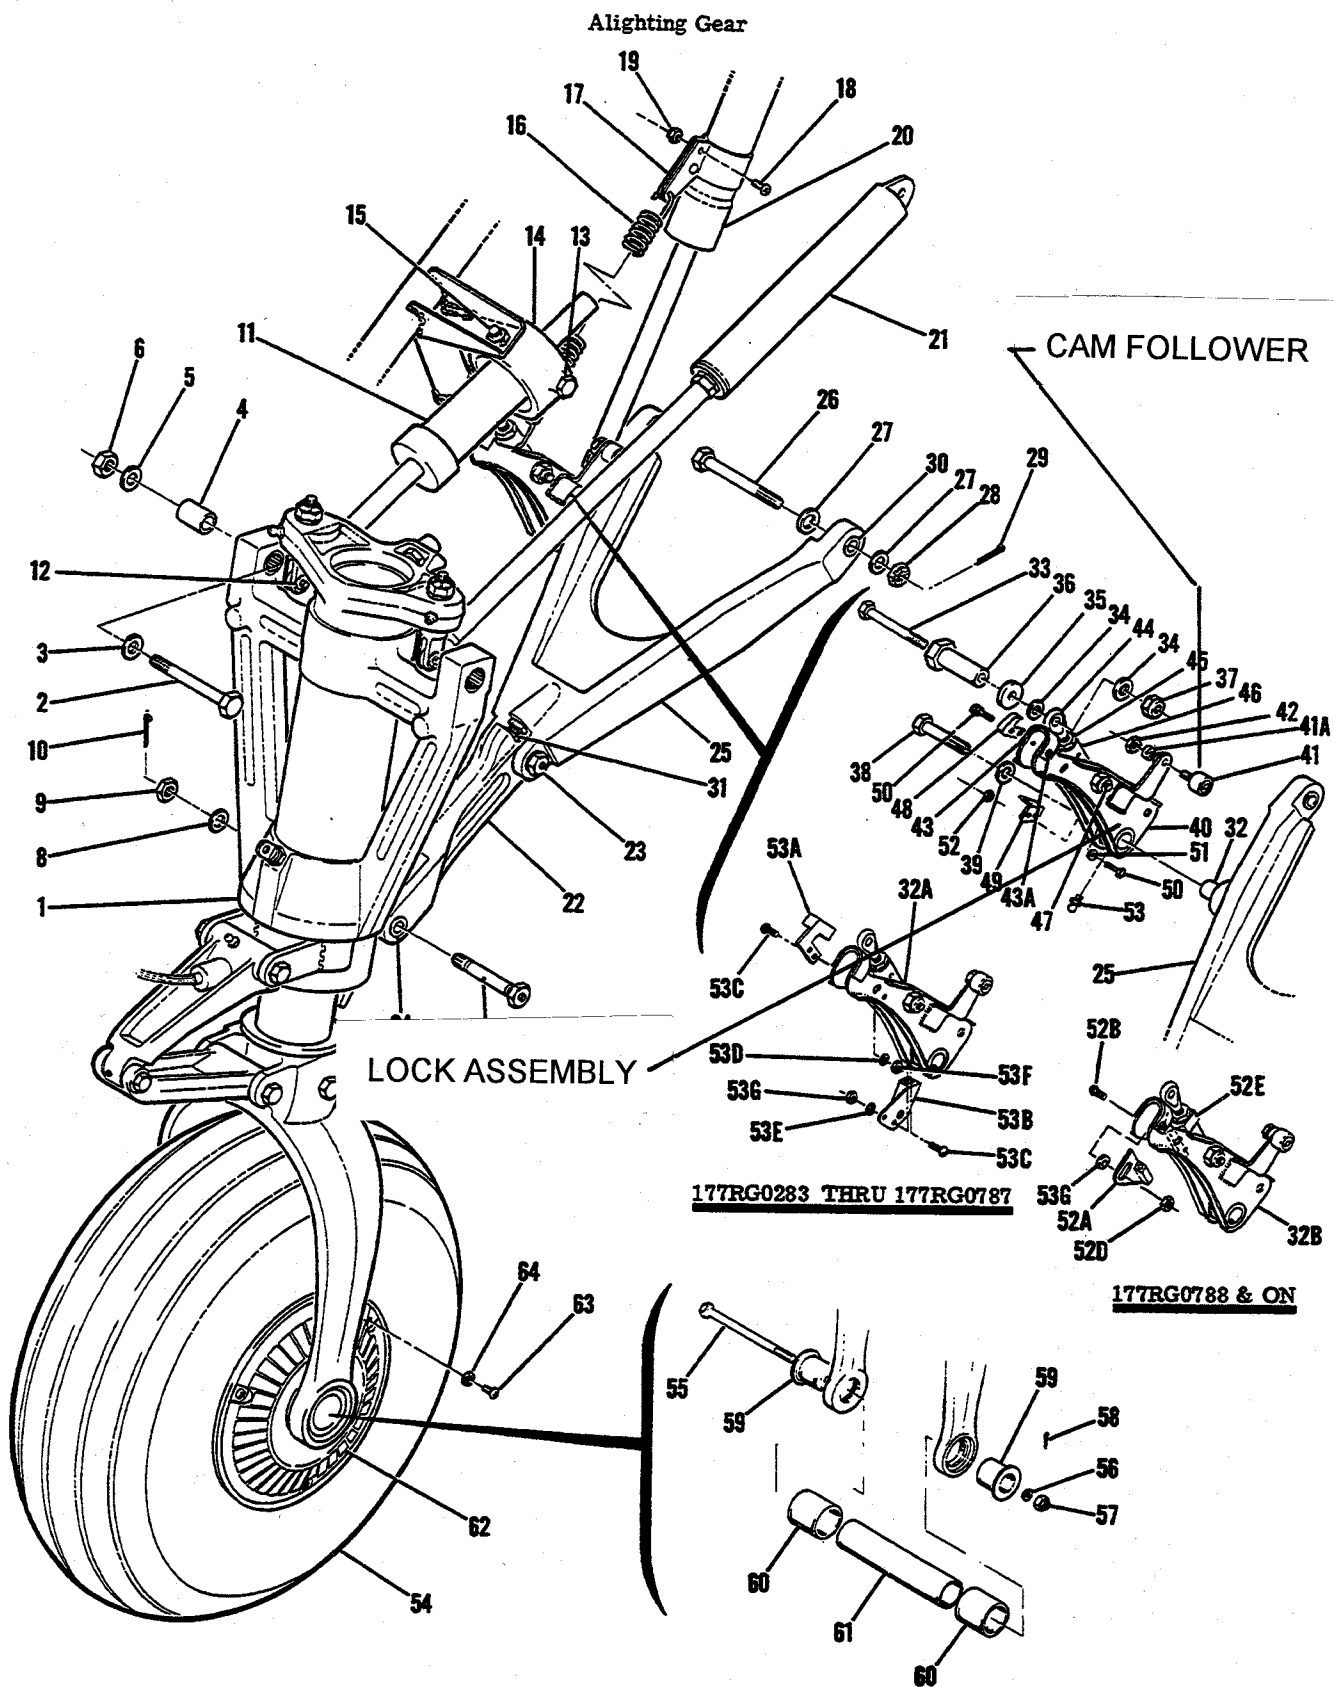
Figure 27. Nose Gear Installation

Der Grund, weshalb das Bugrad in der oberen Position nicht freigegeben wurde, liegt im Zusammenspiel der Rolle „Cam Follower“ am „Lock Assembly“ und des Hebels am „Bellcrank Assembly“. Durch die falsche Position der Unterlagsscheibe zwischen Rolle und ihrem Träger entstand ein Zwischenraum, in welchen der Hebel geraten konnte. Damit war mit grosser Wahrscheinlichkeit der korrekte Ablauf auf der Rolle in Frage gestellt. Die Scheuerspuren und die Verformung des Hebels deuten jedenfalls darauf hin, dass die Funktion der Entriegelung des „Uplock Hook“ nicht ordnungsgemäss stattfand und durch mechanische Unzulänglichkeiten (nicht präzise Abrollbewegungen zwischen Hebel und Rolle) gestört wurde.

Blockierung des Bugrades in der eingefahrenen Position, wahrscheinlich wegen der fehlerhaften Montage eines Teils (Cam Follower) im System.

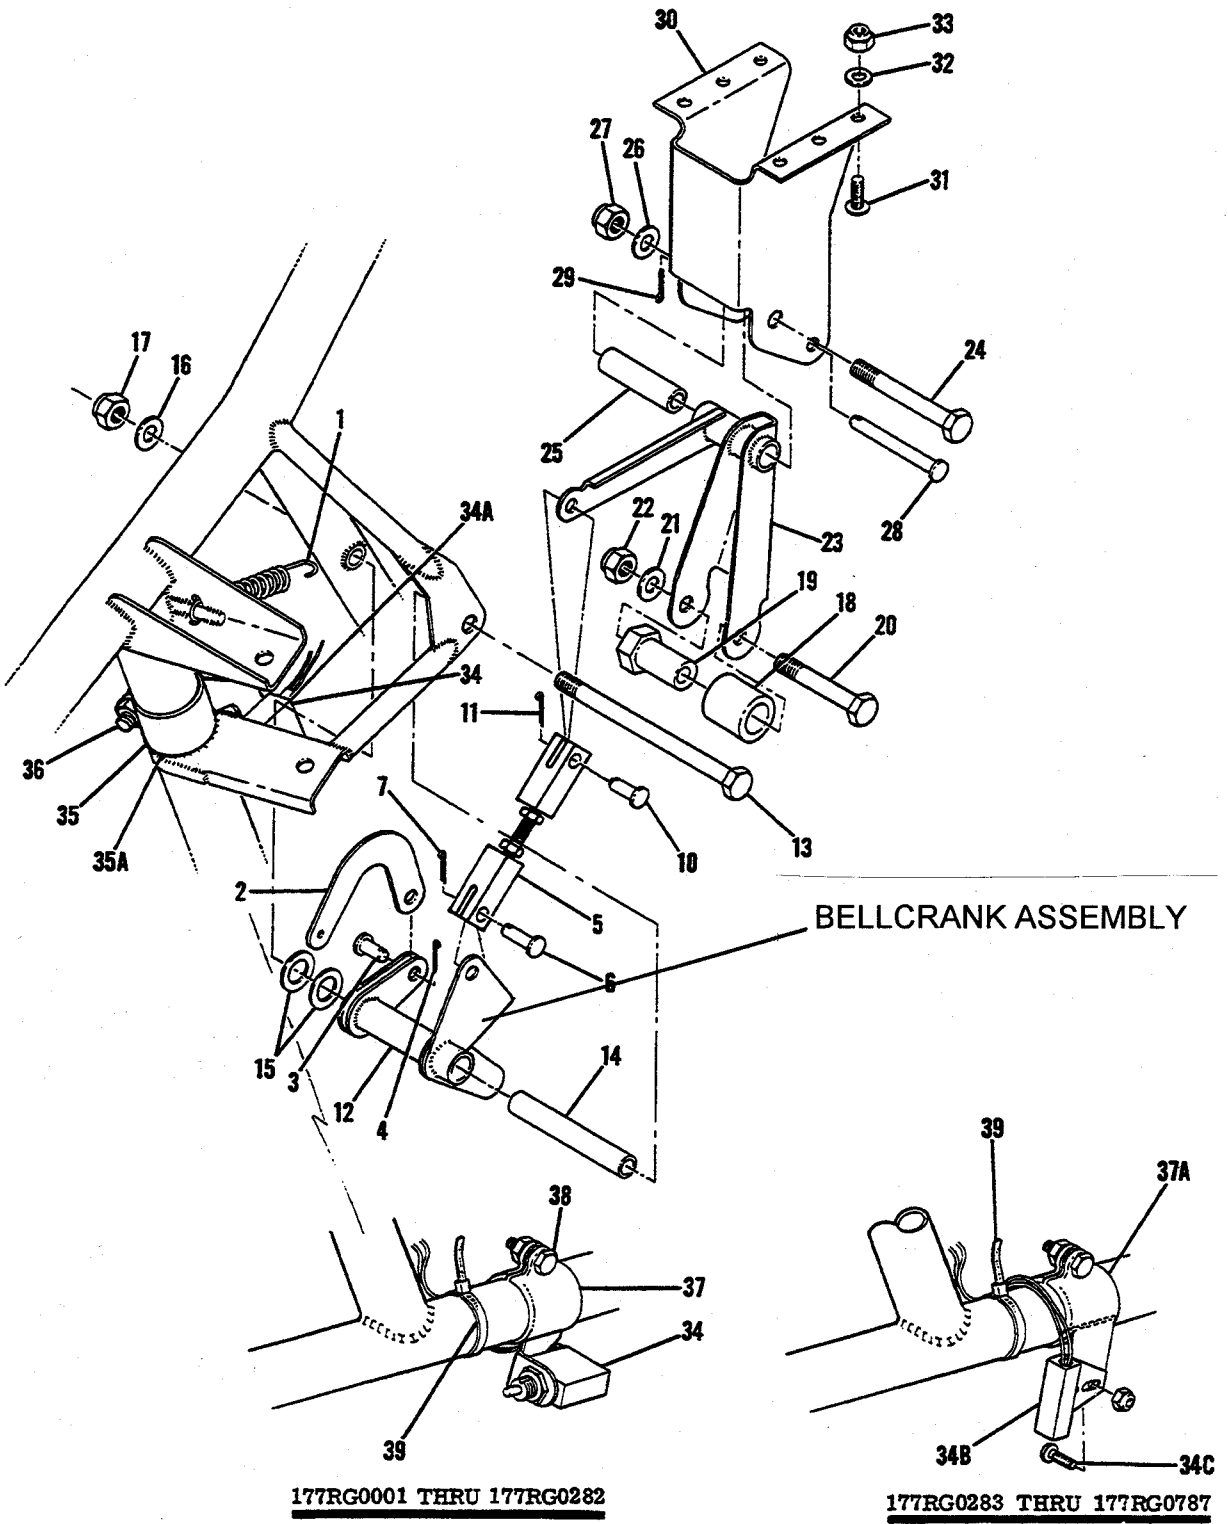
Figure 29. Nose Gear Uplock Installation

- Im aufgebockten Zustand liess sich das gesamte Fahrwerk mit dem flugzeugeigenen, elektrohydraulischen System störungsfrei während einer grösseren Anzahl Zyklen ein- und ausfahren. Beim Ausfahren des Bugrades wird als erstes über ein Hebel- und Stangensystem der „uplock hook“ freigegeben, bevor sich das Fahrwerk in die ausgefahrene Position begeben kann. Diese initiale Bewegung wird über eine Rolle (Cam Follower) ausgelöst, welche auf dem „Lock Assembly“ sitzt und durch einen Hebel am „Bellcrank Assembly“ weitergegeben wird. Es konnte festgestellt werden, dass der Hebel leicht verbogen war und Scheuerspuren aufwies. Zudem war die Rolle nicht ordnungsgemäss montiert, indem sich die Unterlagsscheibe zwischen Rolle und Träger und nicht zwischen Träger und Mutter befand (Beilage 1, Beilage 2).

- Wenn der „Uplock Hook“ nicht oder nicht vollständig freigegeben wird, kann weder die Schwerkraft noch die hydraulisch wirkende Kraft ein Ausfahren des Bugrades bewirken, was durch manuelle Eingriffe simuliert werden konnte.
