# **Schlussbericht des Büros für Flugunfalluntersuchungen**

**über den Unfall**

des Helikopters Bell B206B "Jet Ranger", HB-XYU  
vom 6. September 1997  
am Waidberg in der Stadt Zürich

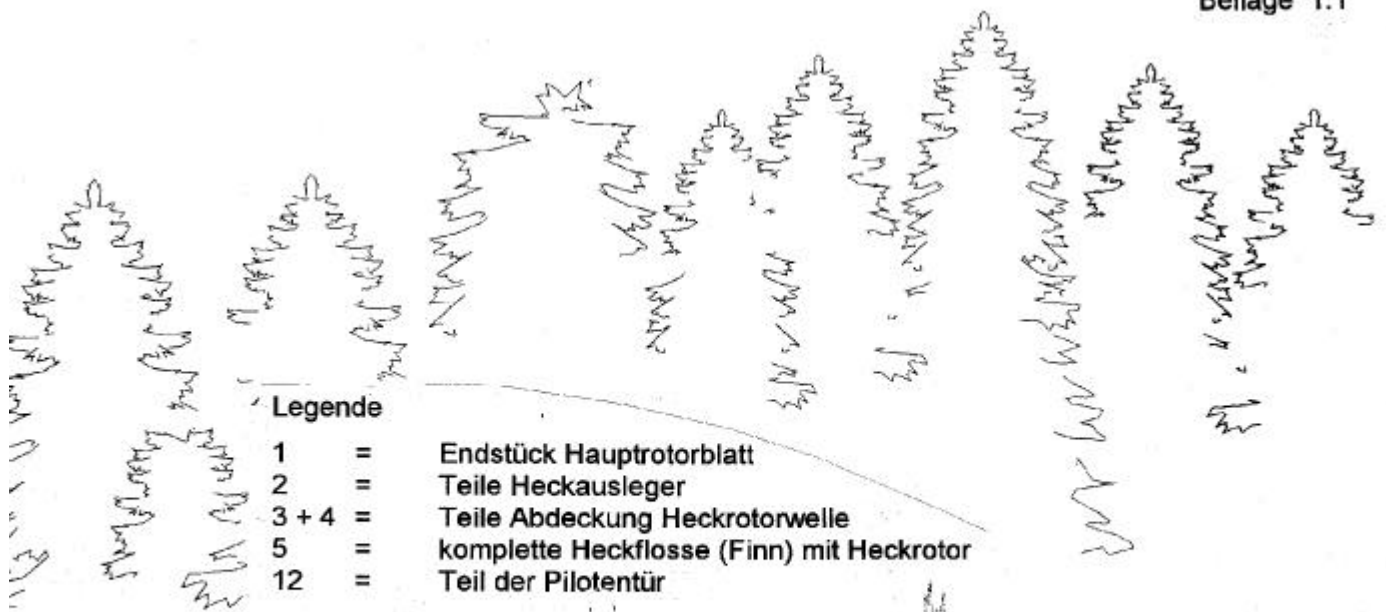
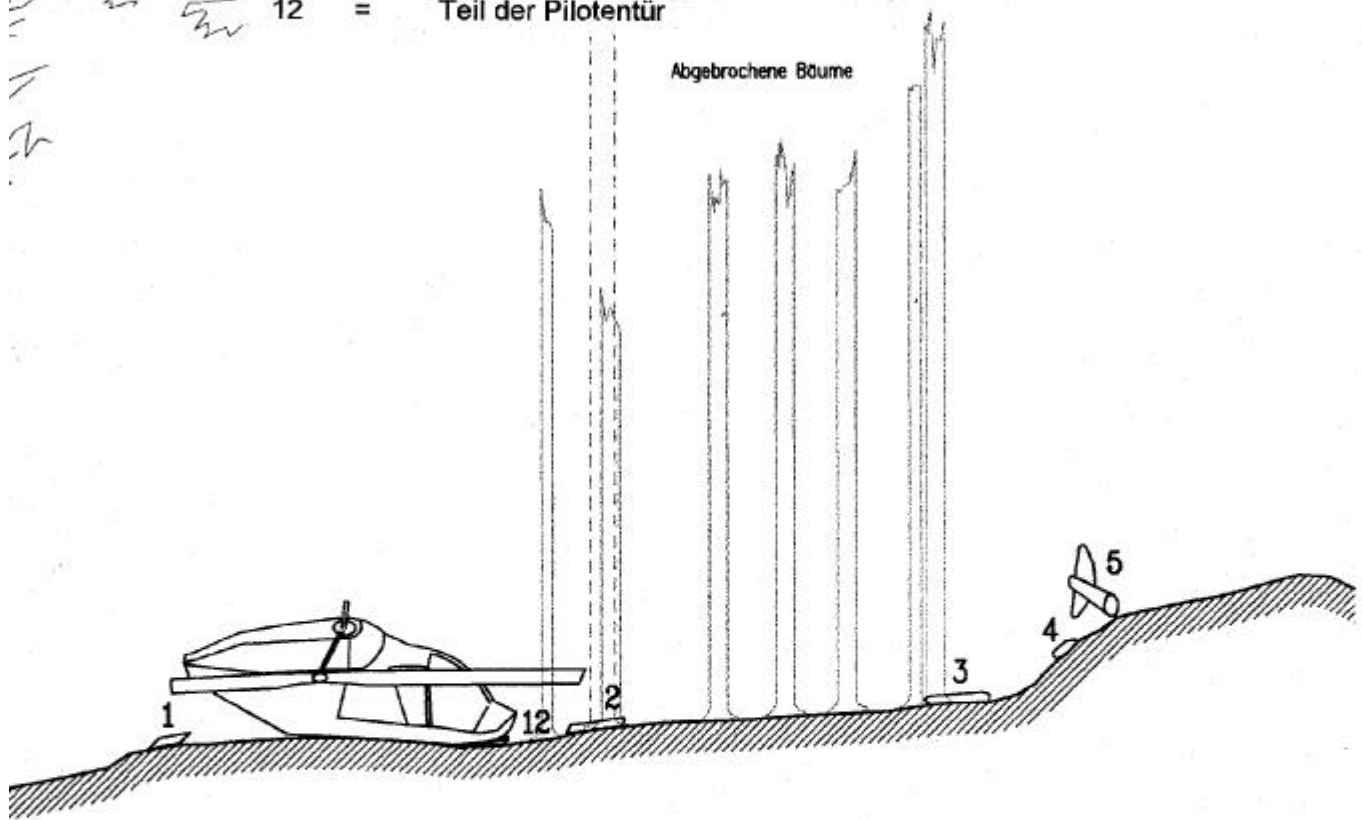
Uebersicht

Der Helikopter fiel in horizontaler – normaler – Fluglage vertikal durch die Bäume und schlug sehr hart mit den Kufen auf einer kleinen Waldstrasse (Hasenrain) auf. Ca. sechs Bäume wurden beim Unfall abgebrochen.

Beim Aufprall wurde das Kufenlandegestell in die Helikopterzelle (Hauptstruktur) gestaucht, der Heckausleger abgetrennt und ein Teil eines Hauptrotorblattes abgeschlagen. Alle vom Helikopter abgetrennten Bauteile befanden sich in einem Umkreis von <15 m um das Wrack verteilt. Das linke Pedal (power pedal) war voll durchgetreten und in dieser Stellung durch einen Sekundärschaden (Beilage 2) blockiert. Das Doppelsteuer war nicht eingebaut.

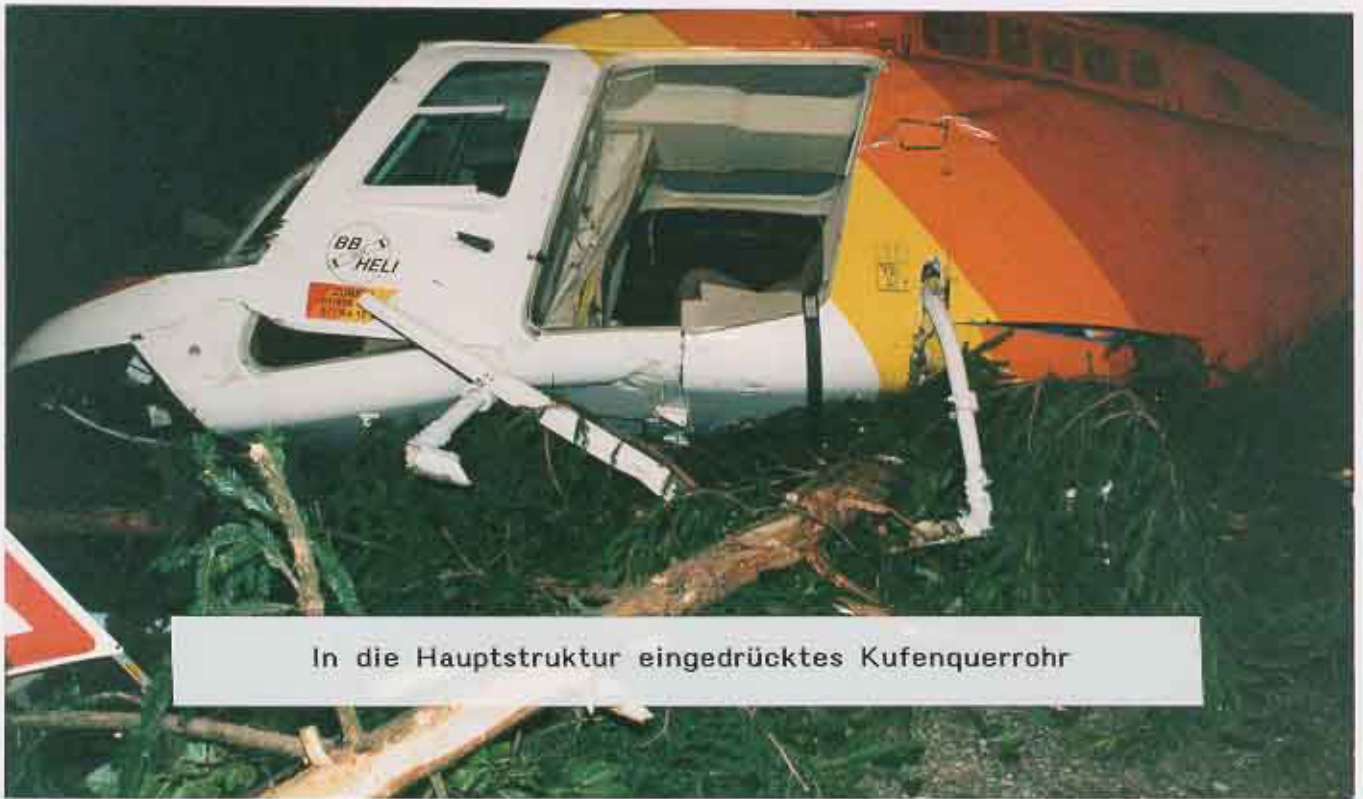
Der Helikopter erlitt beim Aufprall einen harten vertikalen Schlag von unten nach oben. Das um mehrere Zentimeter in die Helikopterzelle gestauchte hintere Querrohr des Kufenlandegestells (Beilage 2) bestätigt diese Annahme.

In die Hauptstruktur eingedrücktes Kufenquerrohr

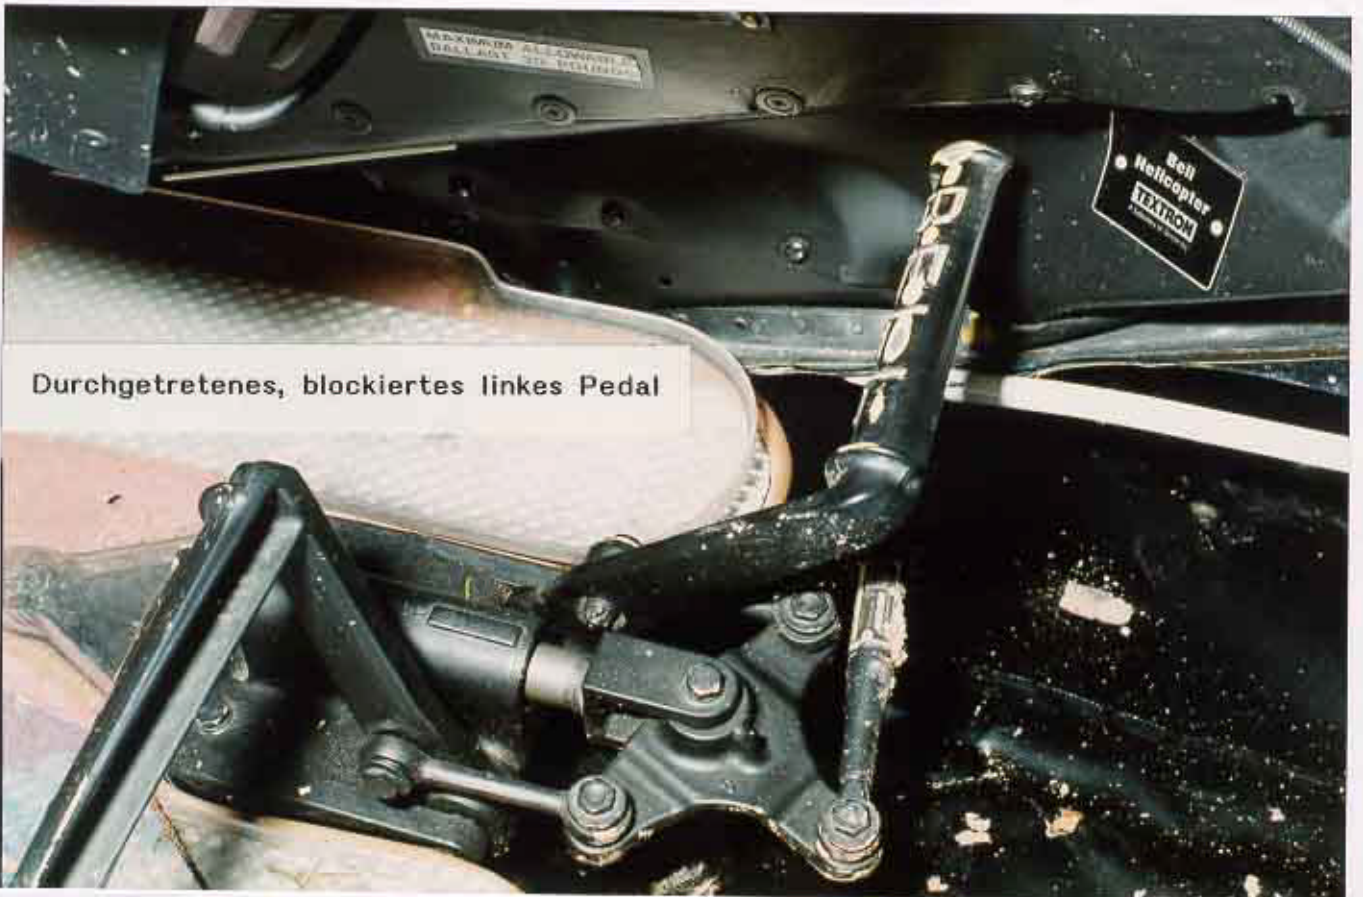
Durchgetretenes, blockiertes linkes Pedal
