Rapporto Finale dell'Ufficio d'inchiesta sugli infortuni aeronautici

dell'aereo Pulsar XP, HB-YHN

del 16 novembre 1997

a Quinto, frazione Piotta/TI

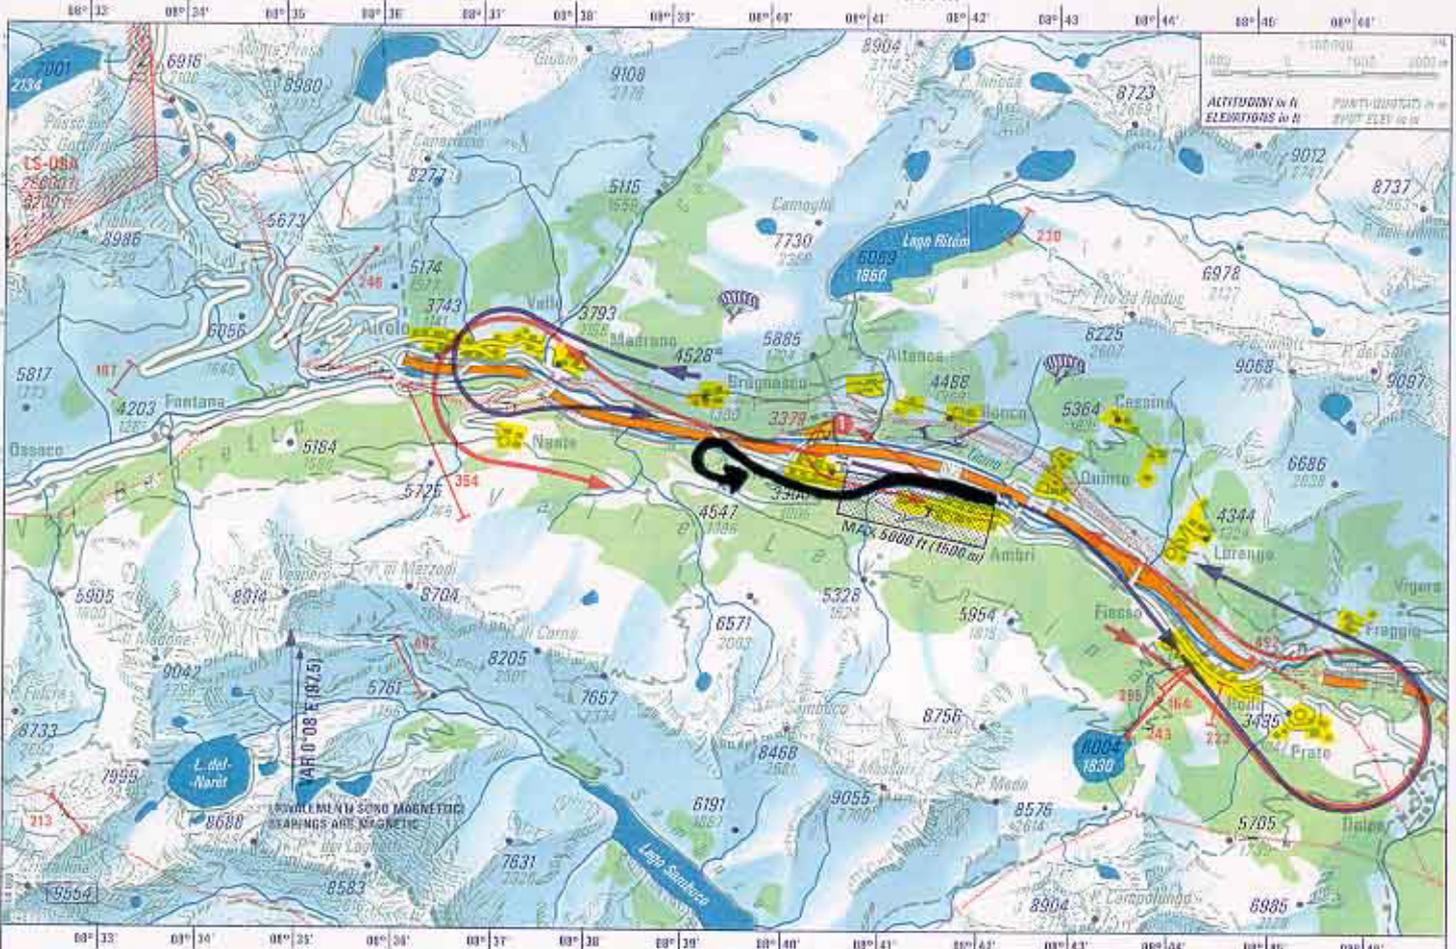
LSPM VAC 2

CTN: Occhio RWY 29: discese fra Piotta e Airolo

CTN: TKOF RWY 29: falling winds between Piotta and Airolo.

Le condizioni di volo su questo AD sono spesso difficili a causa della sua ubicazione alpina; è consigliabile che il pilota venga introdotto da un istruttore.

Si raccomanda di aggiungere sulla cartina VFR di Ambrì quanto segue:

- Con forte vento da nord (fino al massimo 20 km/h) si consiglia ai monomotori di decollare dalla pista 11, usando tutta la lunghezza della pista.

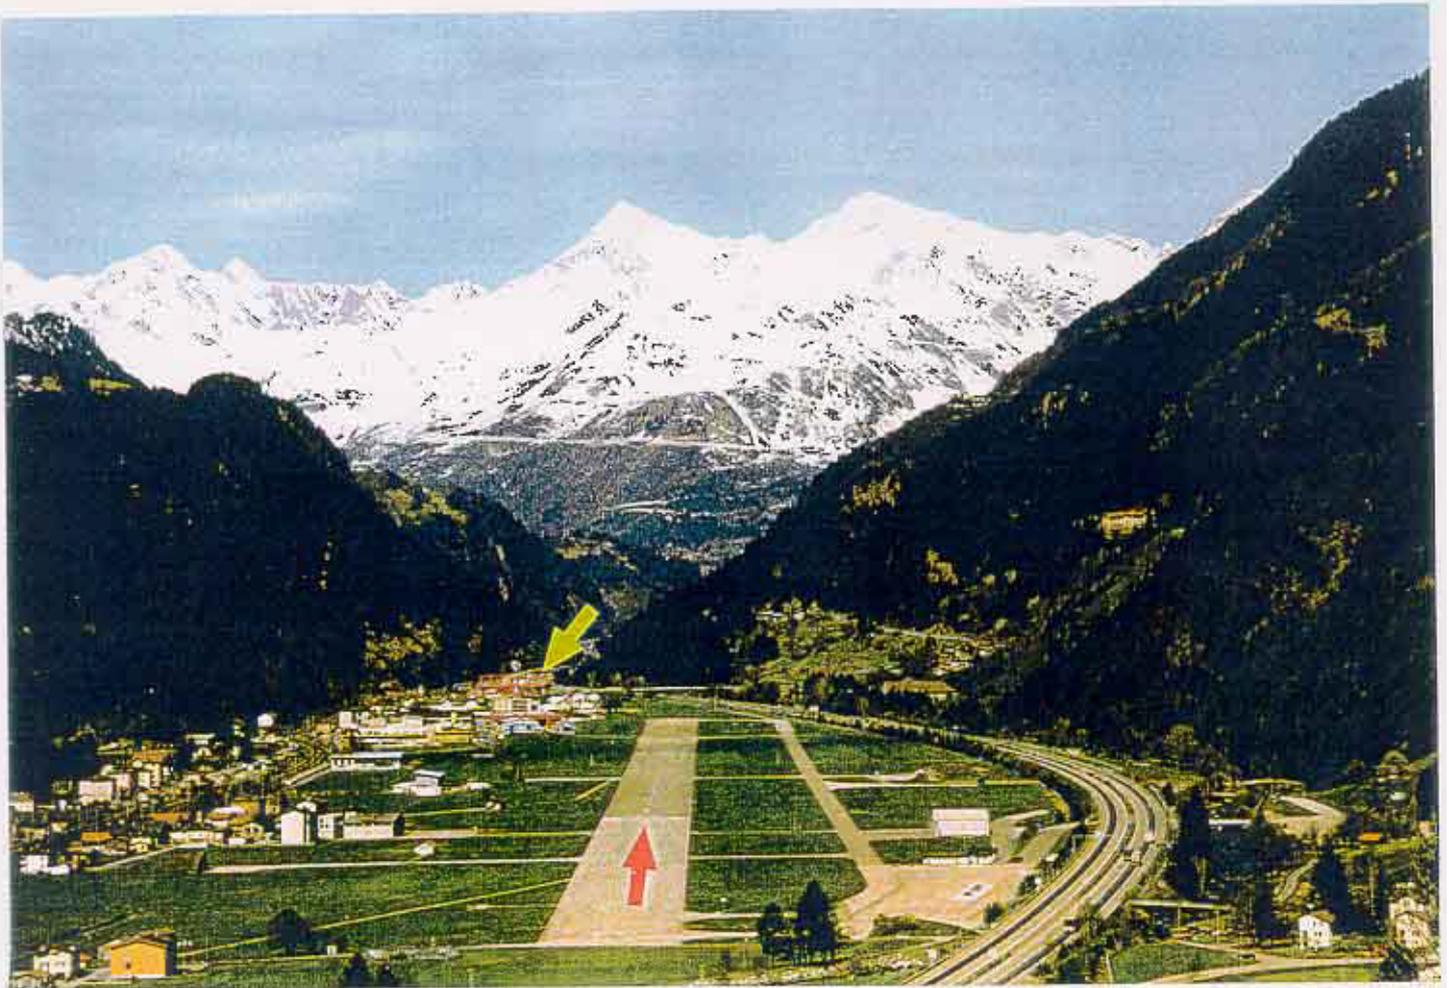
Mutmasslicher Flugweg

Algemeine Uebersicht des Flugplatzes Ambri in Richtung des Gotthard/Massivs

= der rote Pfeil zeigt die Startstellung der Pulsar XP

= der gelbe Pfeil zeigt die Absturzstelle an.

Ca. 100 m N/NE der im Bau befindlichen Autobahnraststätte

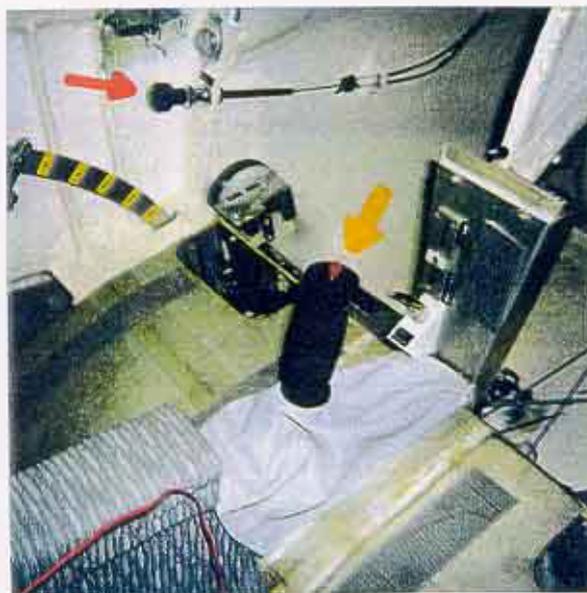
L'aeromobile ha due pedalieri direzionali: una per il pilota e una per il secondo pilota. Per contro esiste un solo comando di profondità (cloche) situato nel mezzo dei due sedili e con una lunghezza di circa 12 cm. (Allegato N° 3).

La leva del gas si trova sul lato sinistro, all'altezza del ginocchio sinistro del pilota (A) (Allegato N° 3).

E' perciò praticamente impossibile per il pilota di destra assumere i comandi dell'aeromobile, dato che la „cloche“ permette l'uso ad una sola mano e il gas risulta inaccessibile.

= der rote Pfeil zeigt auf den Gashebel

= der gelbe Pfeil zeigt auf die Steuerung des Höhenruders
